福島第一原発Watcher 月例レポート 2019年11月

使用済み燃料プール対策

概要

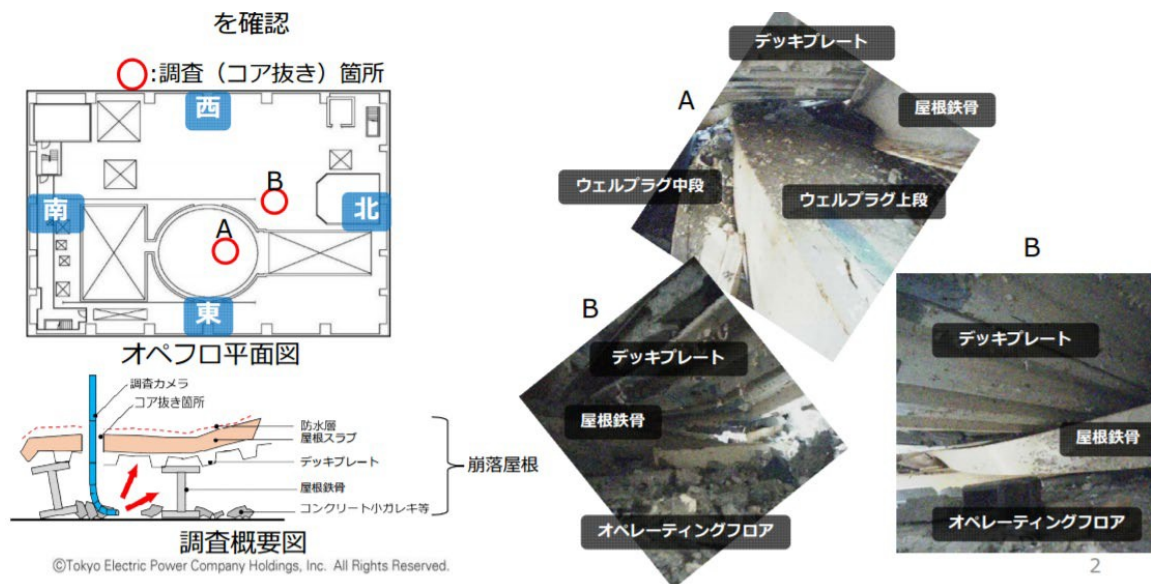
東京電力によると、これまで調査した屋根鉄骨はほぼ原型をとどめており、切断によって撤去ができることが確認できたとのことです。しかし屋根スラブが崩れ小ガレキとなっている箇所も確認され、今後小ガレキを吸引し、屋根鉄骨の調査を進めるということです。

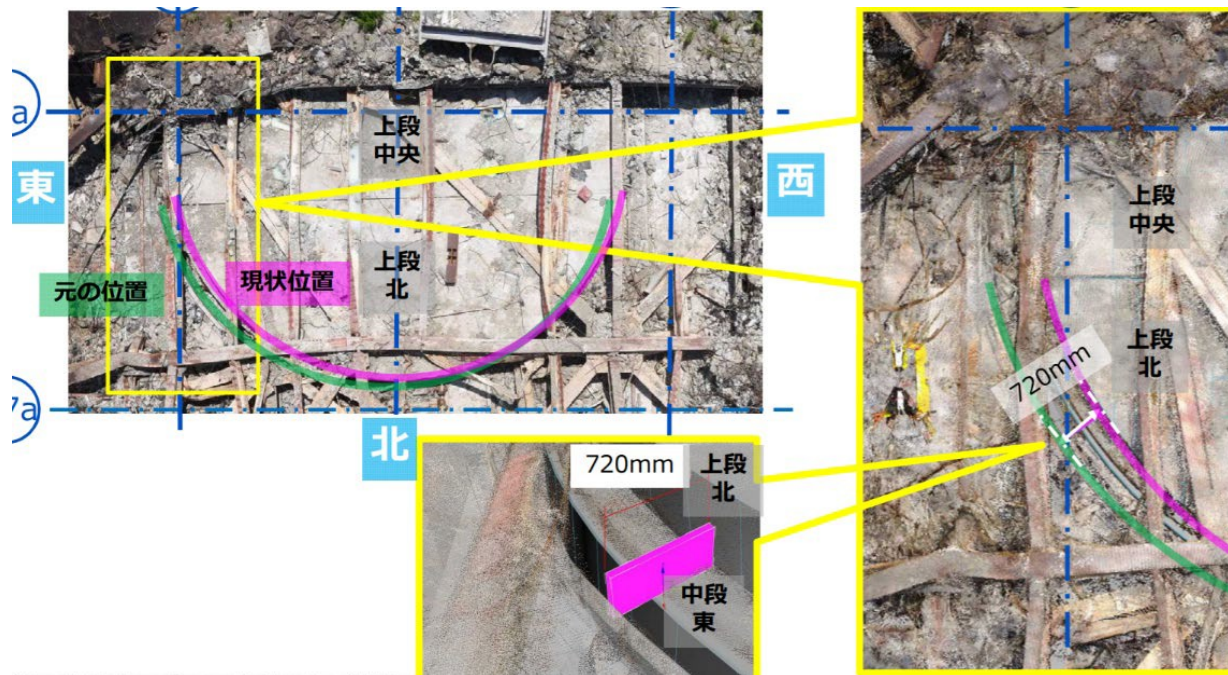
- ① ウェルプラグのずれ状況(オペレーティングフロア上の位置情報)について
「上段・北」は、西よりに720 mmずれています(下図参照)。
- ② ウェルプラグの損傷状況について(プラグ上面から確認)
「上段・北」で下方に最大84 mmたわんでいます(次ページ上図参照)。
「上段・中」でも下方に最大155 mmたわんでいます(次ページ下図参照)。

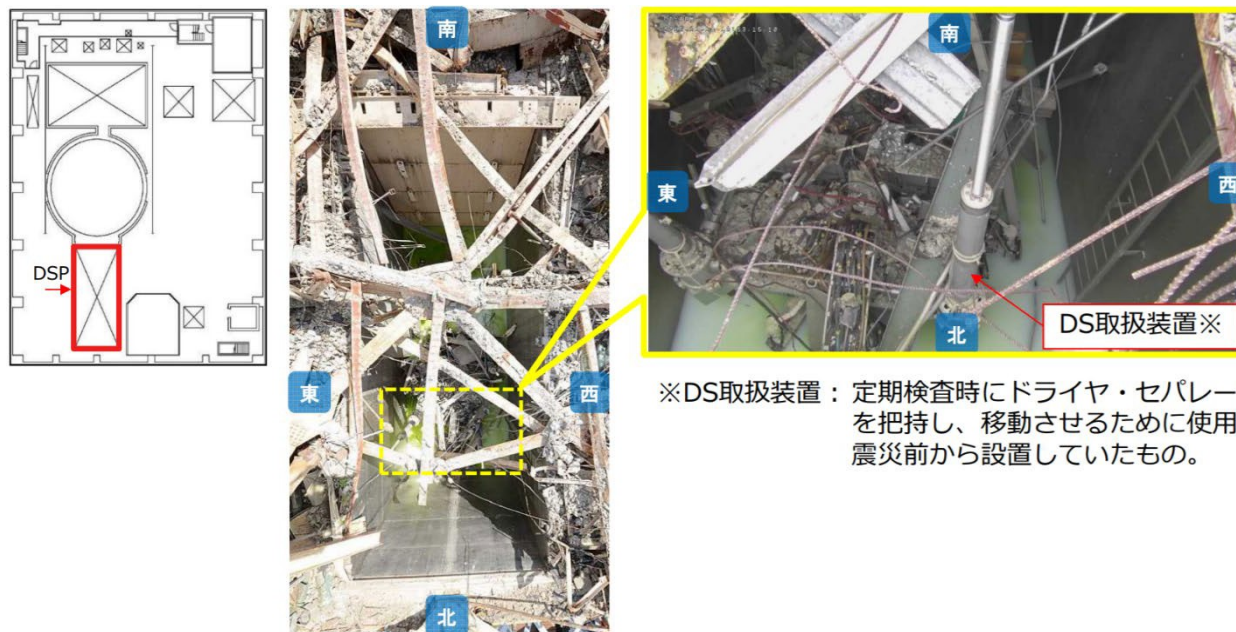
調査可能な範囲においてDSP内壁面に損傷や変形は確認されなかったがドライヤ・セパレータピット内にはガレキが堆積しています(下写真参照)。

線量率はエレベータシャフト天井上面が最大で約15 mSv/hであり、ウェルプラグ上段上面(最大値約200 mSv/h、平均値約125 mSv/h)よりも1桁低い値でした。

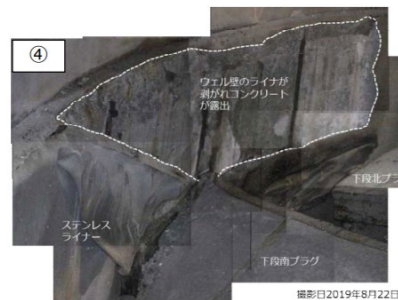
ウェル壁ライナ剥がれ

その結果、下段プラグのカメラ撮影からは、ウェル壁ライナの剥がれ、原子炉ウェル下部のPCVまわりに溜まり水(流入した雨水等と推定)および水紋(調査ロボットの動作に伴う小ガレキの落下あるいは気泡の発生と推定)が確認されました。

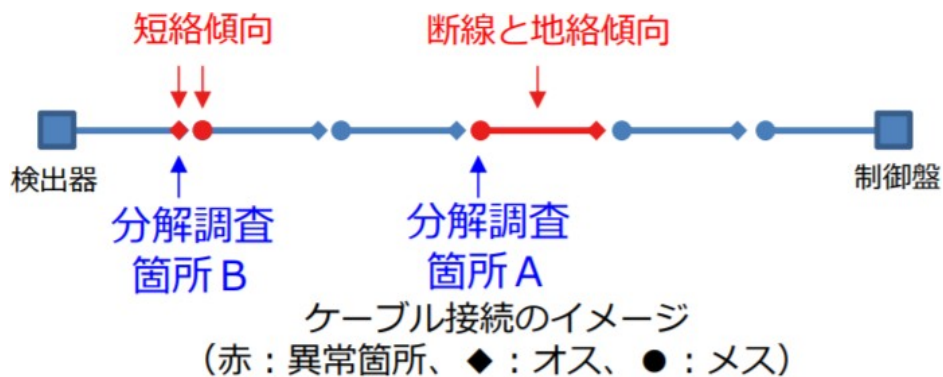
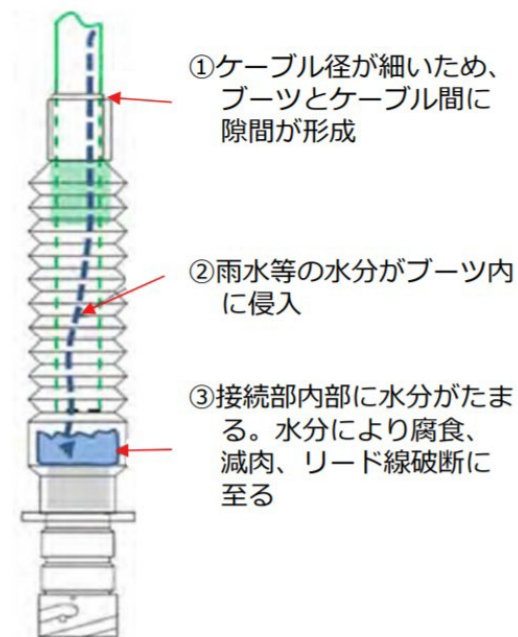
損傷メカニズム (推定)

・リード線の破断は、接続部内部に雨水等が侵入したため、水分により腐食し、破断に至ったと推定される(筆者注:次ページ右図参照)。

・ロープ破断警報は、不具合が確認されたケーブルの断線等を起点に、検出器の信号異常が発生、マストホイストモータの停止、モータの停止特性の差によるアンバランス発生によりイコライザーが傾き、LS(筆者注:破断検知器)が動作したためと推定される。

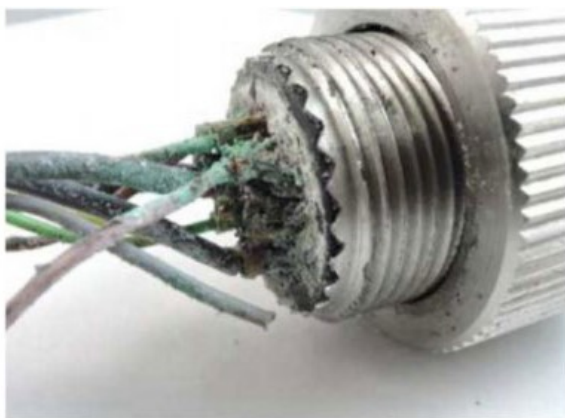
①接続部外観

・断線が確認されたリード線について、リード線、コネクタピンが確認できないほど腐食が進行していた(筆者注:次ページ左下図参照)。(筆者注:分解調査箇所Bについてはリード線の断線はありませんでした)

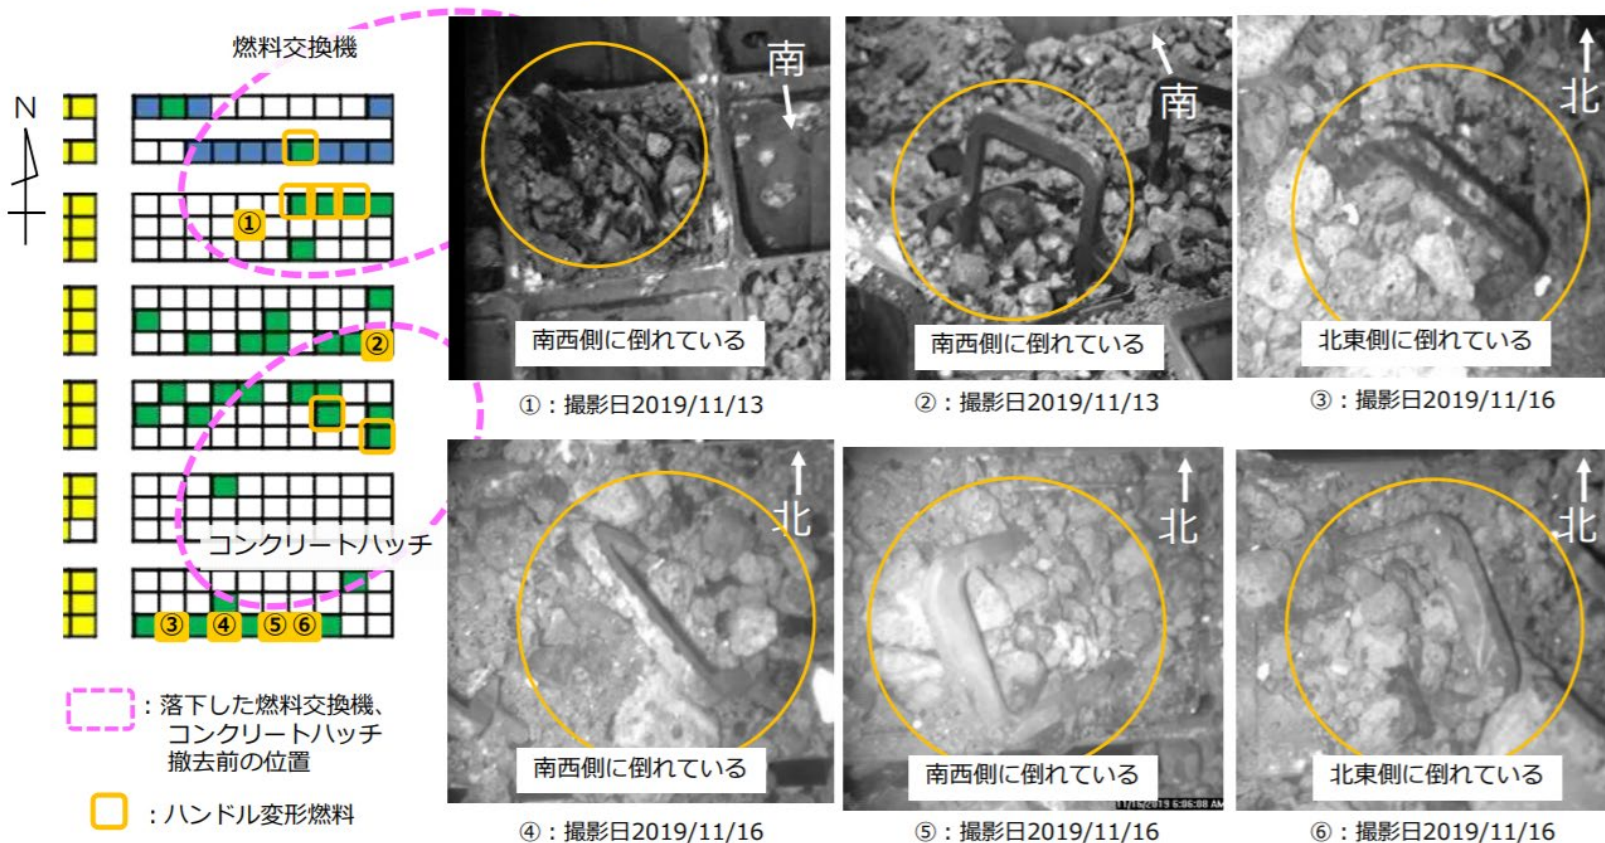
今回確認されたハンドル変形燃料

- 落下した燃料交換機やコンクリートハッチがあったエリアのガレキ撤去が進捗した結果、ハンドルが変形した燃料を6体確認。
- 2015年に確認された6体を含め、これまで確認されたハンドル変形燃料は計12体。

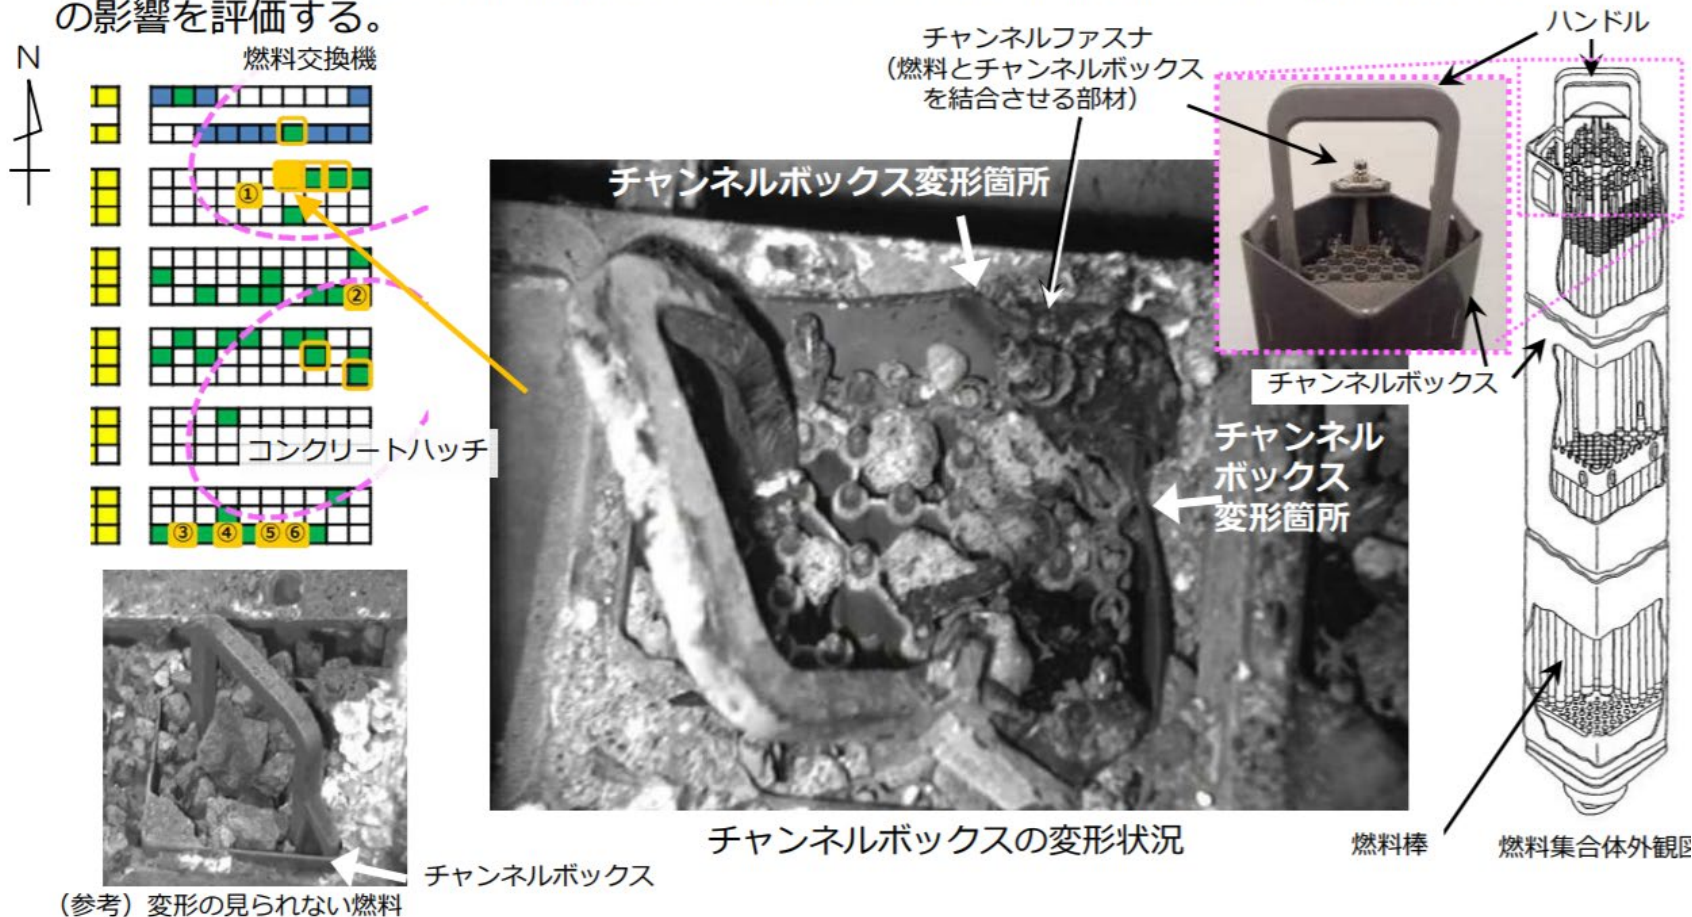
- ▶ 2015年にハンドルの変形が確認された燃料6体について，周囲のガレキ撤去後に改めて撮影したところ，チャンネルボックスが変形している燃料が1体存在することを確認。
- ▶ 現状，プール水質等に変動はなく環境への影響はない。
- ▶ 今後，ガレキ撤去を進め，燃料上部の変形状態を確認し，燃料被覆管や燃料取り出しへの影響を評価する。

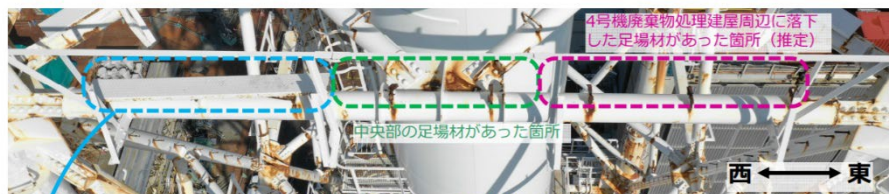
【写真①】 地上約76mの南側水平材（再掲）

- 【写真①】 落下した足場材があったと推定される箇所（地上約76m付近・写真緑色枠）に隣接する足場材の内、西側に残っている足場材(写真水色枠)に浮き上がりが見られ、中央部の足場材(写真紫色枠)はリブプレートを残して落下したと推定される。
- 【写真③】 足場材の浮き上がりを斜め下方向から撮影したところ、足場材の下面にある建設時の旧足場材の腐食、変形と共に、足場材の片側が浮き上がっている状況を確認。
- 当該足場材は現時点で2箇所以上が水平材と接合していると推定されるが、今後、落下リスク低減対策の検討を進めていく。
