福島第一原発Watcher 月例レポート 2021年1月

使用済み核燃料プール対策

概要 2021年1月の使用済み核燃料(以下、燃料)の取り出し(準備)の状況についてレポートします。

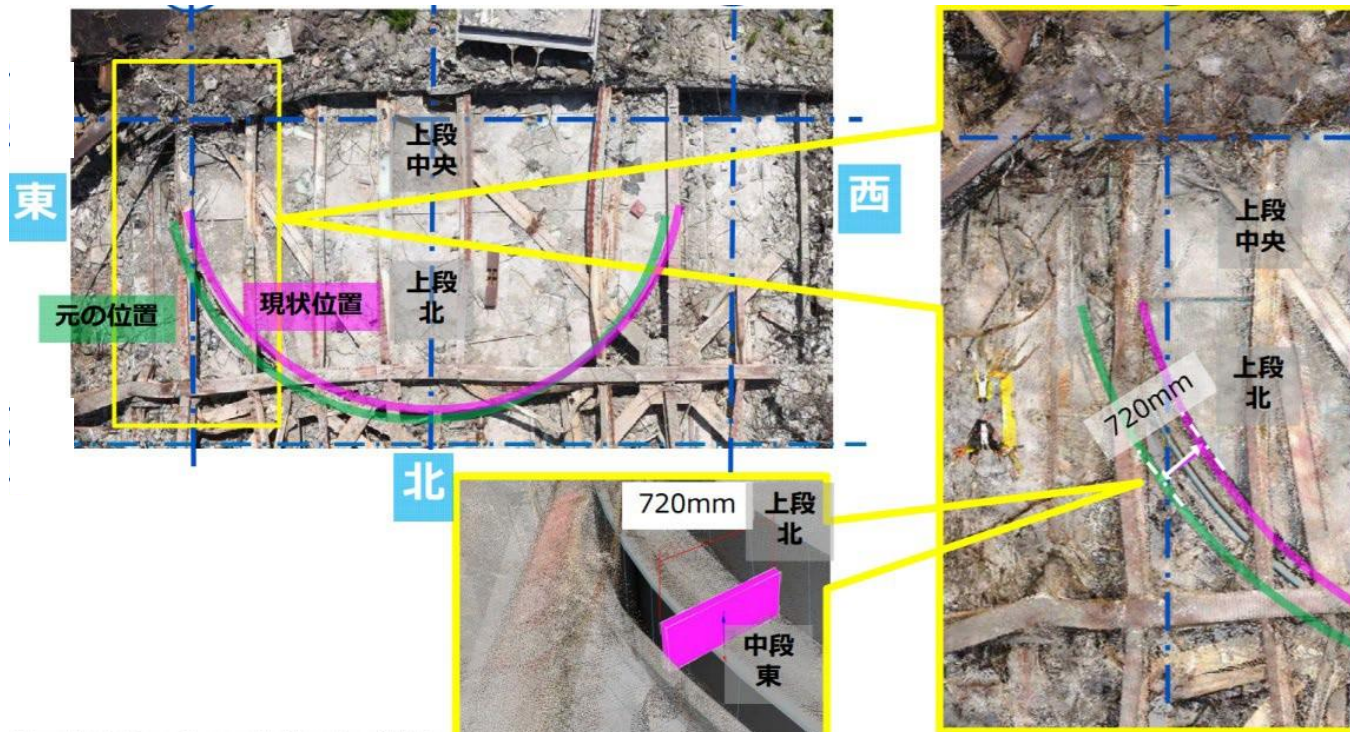
- ① ウェルプラグのずれ状況(オペレーティングフロア上の位置情報)について
「上段・北」は、西よりに720 mmずれています(下図参照)。
- ② ウェルプラグの損傷状況について(プラグ上面から確認)
「上段・北」で下方に最大84 mmたわんでいます(次ページ上図参照)。
「上段・中」でも下方に最大155 mmたわんでいます(次ページ下図参照)。

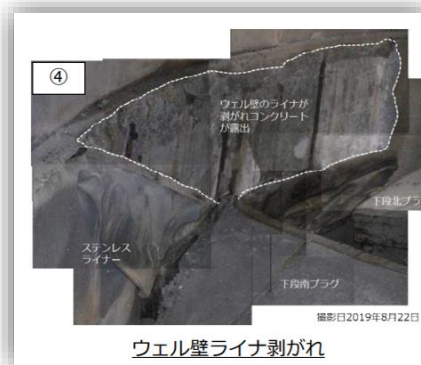
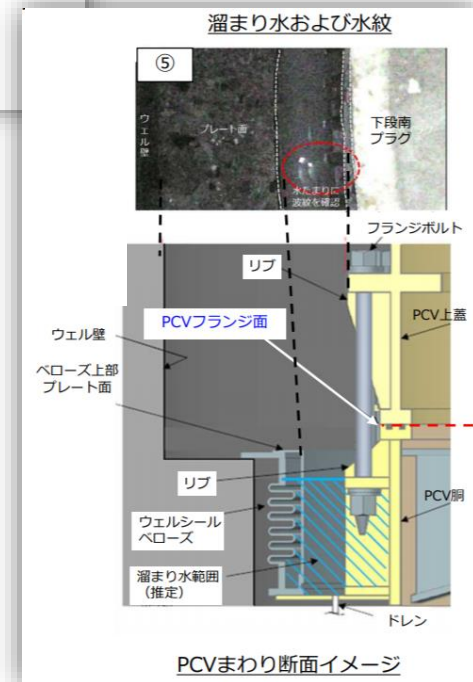
その結果、下段プラグのカメラ撮影からは、ウェル壁ライナの剥がれ、原子炉ウェル下部のPCVまわりに溜まり水(流入した雨水等と推定)および水紋(調査ロボットの動作に伴う小ガレキの落下あるいは気泡の発生と推定)が確認されました。

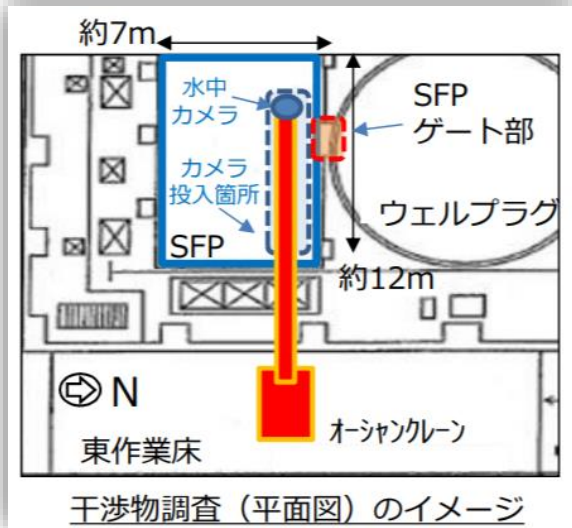
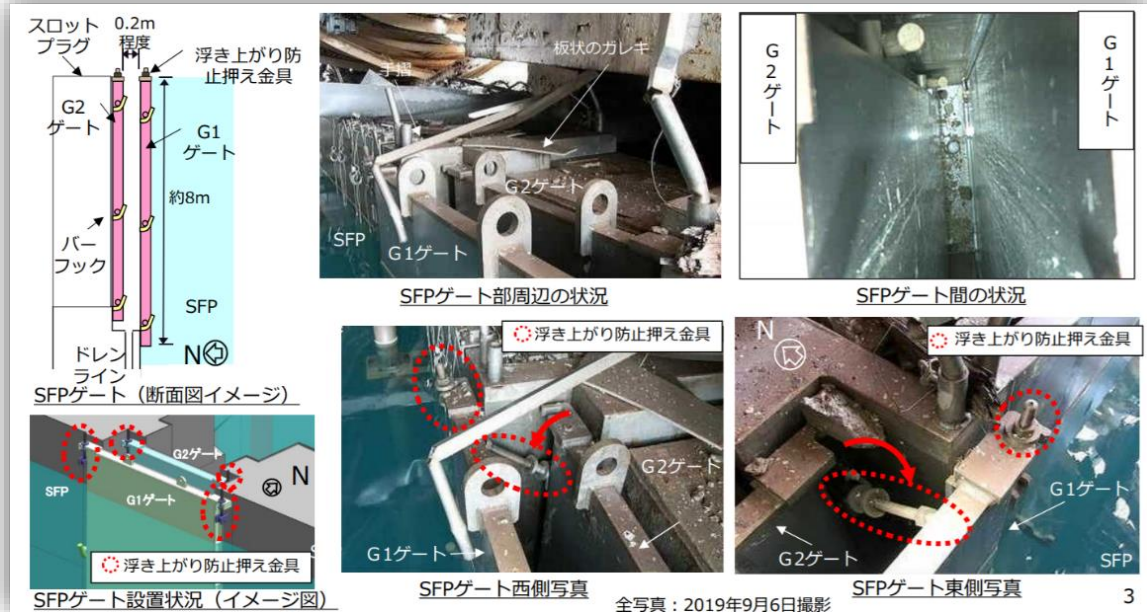
- ・ゲート部周辺には手摺等のガレキがあるが、SFP保護等の作業に影響がないことを確認した。
- ・G1ゲートからの漏えいはなくプールの水密性を確保していること、ゲート間には小片ガレキのみ落下していることを確認した。
- ・SFPゲートにはゲートの浮き上がりを防止する「浮き上がり防止押え金具」があり、G2ゲートの金具が外れている状態を確認したが、G2ゲートに変形は認められない。

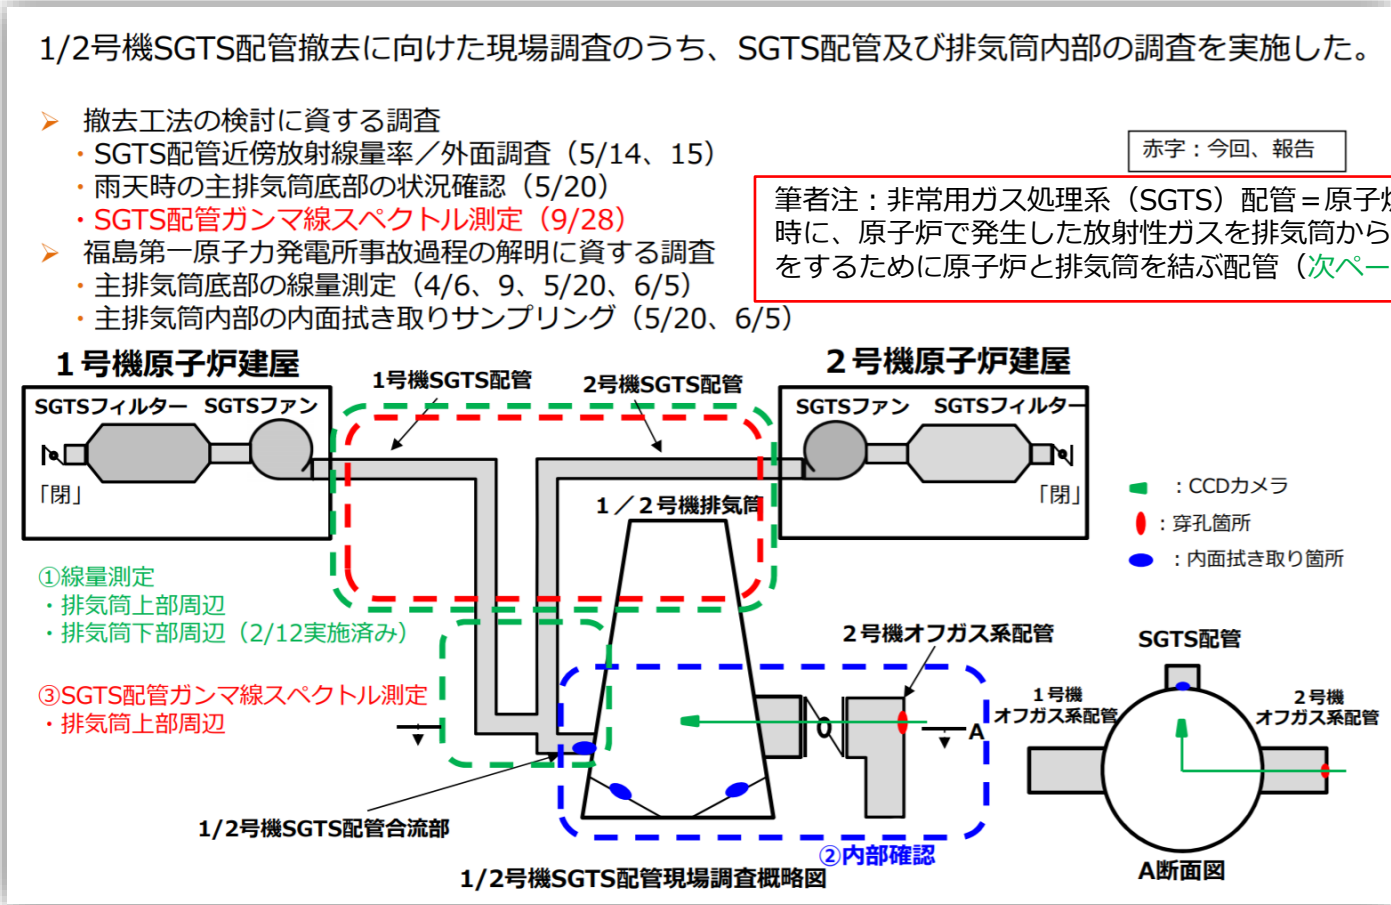
- ・ 1号機及び2号機Rw/B [参照](#) 上部のSGTS配管近傍の放射線量を測定し、2号機側に高い放射線量が確認された。(最大約650 mSv/h)
- ・ 排気筒下部周辺のSGTS配管線量調査を実施し、最大で排気筒接続部にて約4.3 Sv/hを確認した。なお、高い放射線量の要因は、事故時の1号機格納容器ベントによる影響と想定。
- ・ 配管外面確認の結果、瓦礫の衝突が原因と思われる配管表面の防水・防食テープ剥離 が確認されたが、割れ等は確認されなかった。

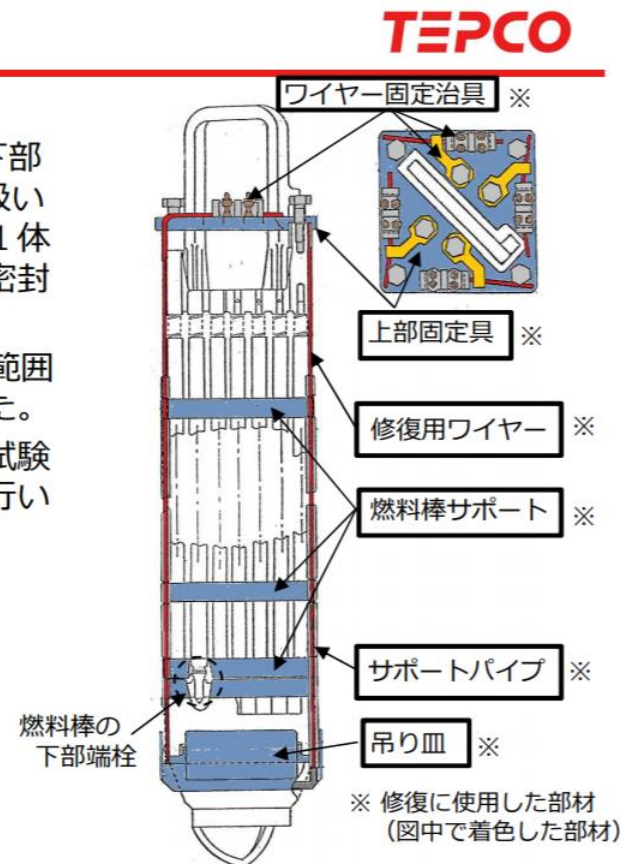
【2017年12月19日：防風フェンス取り付け完了】

- 2号機SFP内には1981年に取扱中の落下により結合燃料棒*1の下部端栓*2が折損して吊上げ不可となり、翌年、燃料取扱機で取り扱いができるよう、ワイヤー等で一体化して修復した燃料集合体が1体保管されている。なお、当該燃料は外観点検等により被覆管の密封性には影響ないことが確認されている。
- 今回の調査で当該燃料の上部を観察し、水中ROVで視認できる範囲で修復用ワイヤーの断線や固定治具の外れがないことを確認した。
- 当該燃料の取扱い方法は、現在実施中の修復用ワイヤーの腐食試験結果を踏まえて検討するとともに、取扱い前には吊上げ試験を行い吊上げ可能であることを確認する予定。

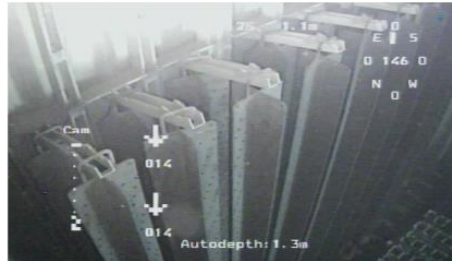
制御棒ハンガー（北東側）の様子

- 制御棒は制御棒ハンガーに適切に掛かっており、ハンガーの変形や腐食は見られなかった

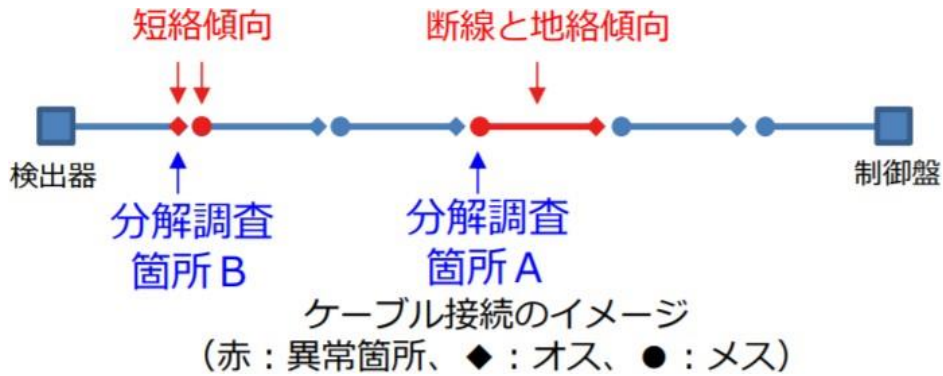
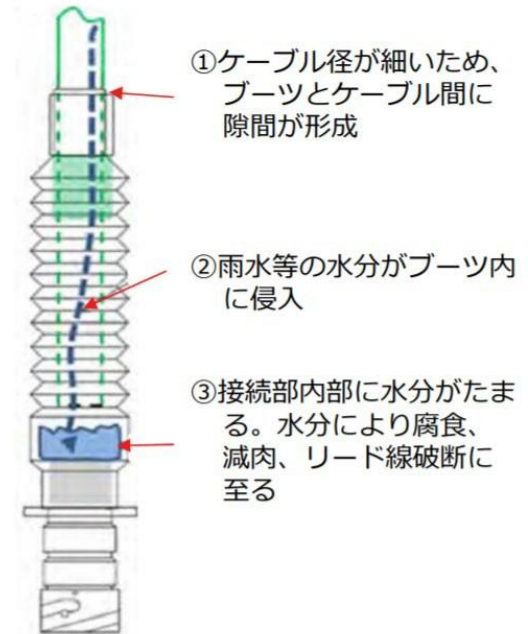
損傷メカニズム（推定）

・断線が確認されたリード線について、リード線、コネクタピンが確認できないほど腐食が進行していた(筆者注:次ページ左下図参照)。(筆者注:分解調査箇所Bについてはリード線の断線はありませんでした)

・リード線の破断は、接続部内部に雨水等が侵入したため、水分により腐食し、破断に至ったと推定される(筆者注:次ページ右図参照)。

・ロープ破断警報は、不具合が確認されたケーブルの断線等を起点に、検出器の信号異常が発生、マストホイストモータの停止、モータの停止特性の差によるアンバランス発生によりイコライザーが傾き、LS(筆者注:破断検知器)が動作したためと推定される。 [調査結果に戻る](#)

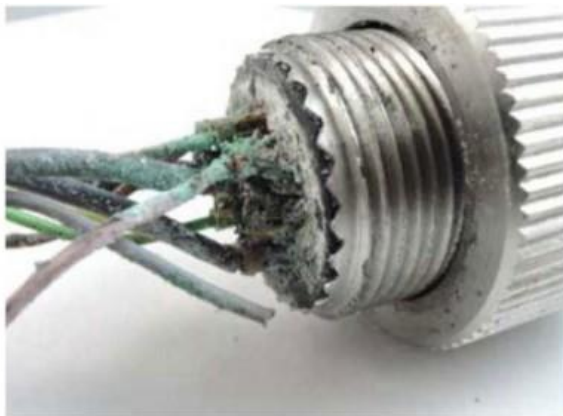
①接続部外観

・故障の可能性があるケーブル/検出器に対して抵抗測定をした結果、ケーブル(筆者注:次ページ左上図分解調査箇所A)に断線・地絡傾向、及びケーブル同士の接続部(筆者注:次ページ左上図分解調査箇所B)に短絡傾向を確認した。

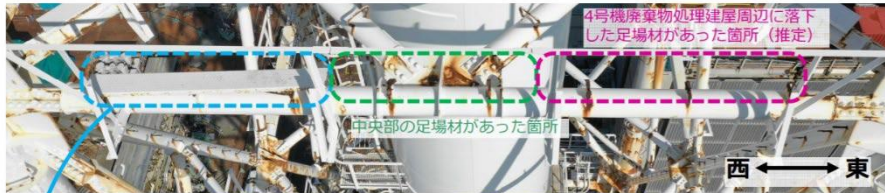
【写真①】 地上約76mの南側水平材（再掲）

- 【写真①】 落下した足場材があったと推定される箇所(地上約76mの南側水平材の上面)を確認。
- 【写真②】 足場材があったと推定される箇所にあるリブプレート頂部に腐食を確認。
- 【図1】 3/4号機排気筒は、昭和47年建設時に設置した足場材(以下、旧足場材)の上面に、新たな足場材を被せる改造工事を昭和63年に行っている。(リブプレートと旧足場材、旧足場材と新たな足場材がそれぞれ溶接で繋がっていた構造)
- 足場の落下原因は、リブプレート頂部に設置されている旧足場材が軒下腐食※により腐食、減肉、部分消失し、旧足場材の上面に追加設置した足場材が強風時に落下したものと推定。

※ 軒下のような雨がかりによる洗い流し効果が期待できない環境で、海塩等の付着物濃度が大きくなり部材の腐食が進行する腐食形態

- 【写真①】 落下した足場材があったと推定される箇所（地上約76m付近・写真緑色枠）に隣接する足場材の内、西側に残っている足場材(写真水色枠)に浮き上がりが見られ、中央部の足場材(写真紫色枠)はリブプレートを残して落下したと推定される。
- 【写真③】 足場材の浮き上がりを斜め下方向から撮影したところ、足場材の下面にある建設時の旧足場材の腐食、変形と共に、足場材の片側が浮き上がっている状況を確認。
- 当該足場材は現時点で2箇所以上が水平材と接合していると推定されるが、今後、落下リスク低減対策の検討を進めていく。

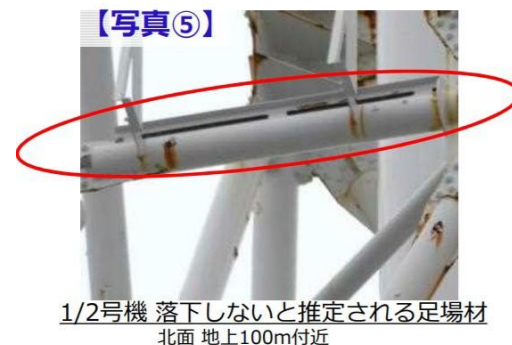
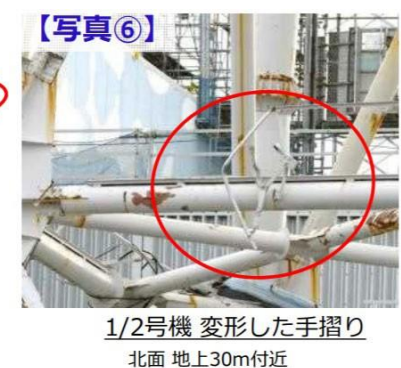
メテ用足場 <small>斜線: 改造工事で設置</small> <small>灰色: 建設当初から設置</small>			手摺り	グレーチング	ステップ ^o , タラップ ^o
	1/2号機	3/4号機	4号機建屋集中			
1 / 2号機 排気筒	一部で錆は発生しているが、部材落下に至るような腐食は確認されなかった【写真⑤】			変形した部材が確認された【写真⑥】	架台の一部で劣化が進行	対象設備無し
3 / 4号機 排気筒	劣化が疑われる足場材が7箇所有り【写真①②】					多数で劣化が疑われる【写真③】
4号機建屋集中 排気筒	足場材は、一部で錆は発生しているが、部材落下に至るような腐食は確認されなかった部材落下の恐れがある機器が1箇所有り【写真⑦】			一部で錆は発生しているが、部材落下に至るような腐食は確認されなかった		一部で劣化が疑われる【写真⑧】
5/6号機 排気筒	対象設備無し【写真④】					対象設備無し
