# 福島第一原発Watcher 月例レポート 2019年9月

## 燃料デブリの取り出し準備

**概要** 2019年9月の核燃料デブリの取り出し準備についてレポートします。

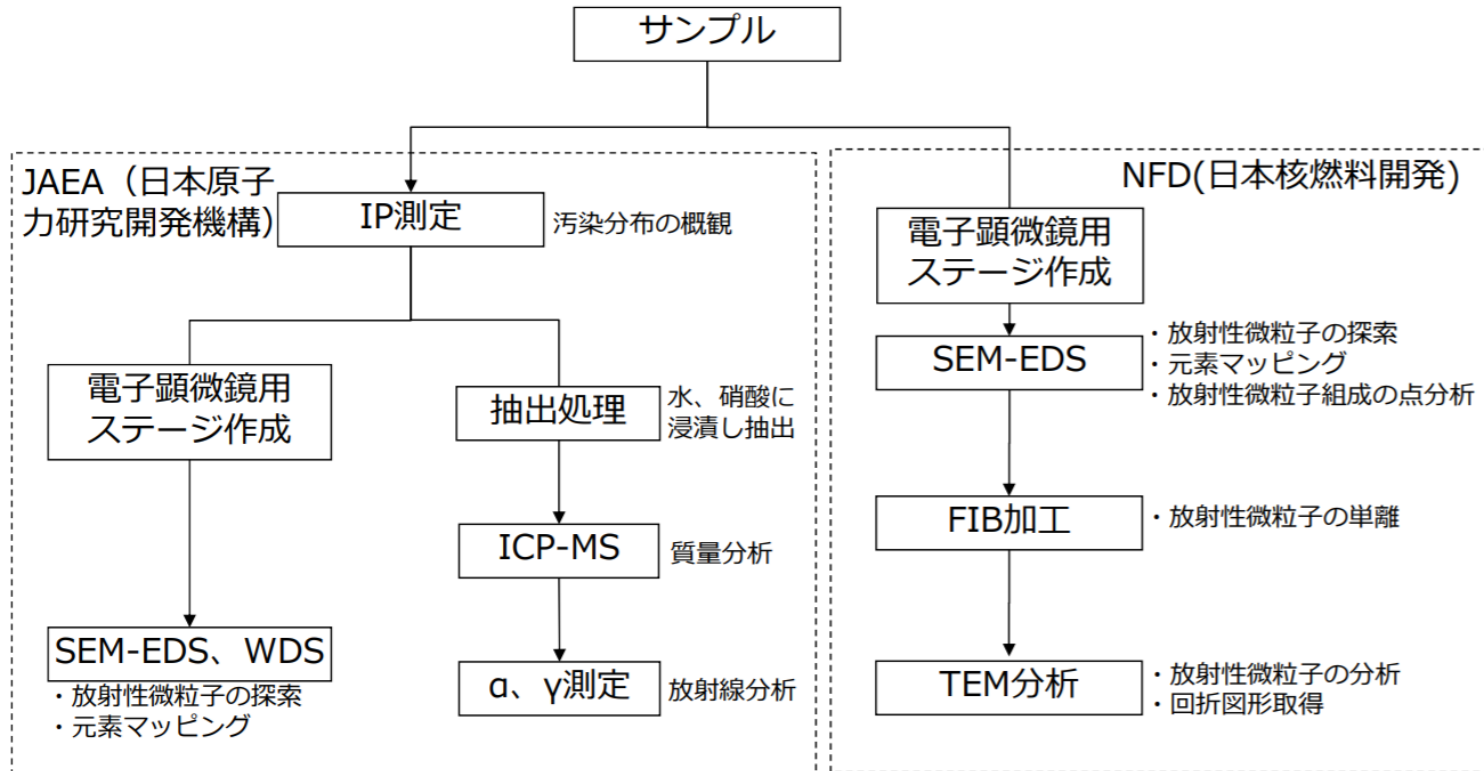
分析先の機関、および分析手法は以下の通りとされています。

※ IP: Imaging Plate(イメージングプレート)、SEM: Scanning Electron Microscope (走査型電子顕微鏡)、EDS: Energy Dispersive X-ray Spectroscopy (エネルギー分散型X線分光法)、WDS: Wavelength Dispersive X-ray Spectroscopy (波長分散型X線分光法)、TEM: Transmission Electron Microscope (透過型電子顕微鏡)、ICP-MS: Inductively Coupled Plasma Mass Spectrometry (誘導結合プラズマ質量分析)、FIB: Focused Ion Beam (集束イオンビーム)

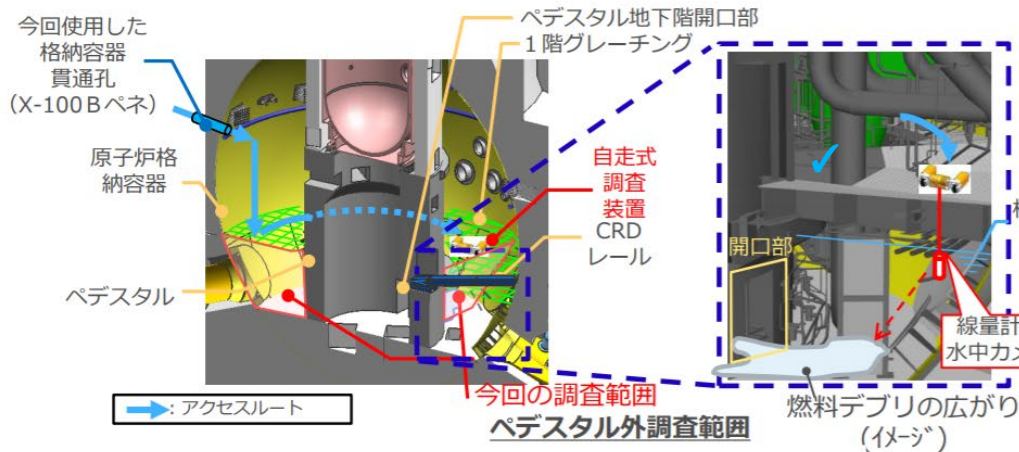
格納容器1階の金属製の格子(グレーチング)上からカメラ・線量計を吊り下ろし、圧力容器の土台(ペDESTAL)地下階開口部近くの原子炉格納容器底部の状況を調査しました。 [1号機ダスト上昇整理に戻る](#)

確認された範囲では、機器に損傷は確認されませんでした。また、格納容器床面から高い位置に堆積物があることを確認し、底部に近づくほど線量が上昇する傾向を確認しました。 [進行状況\(概容\)へ戻る](#) [経過一覧へ戻る](#)

- 1 圧力容器の土台の開口部近傍の格納容器の底部の状況を初めて撮影することができた。
- 2 格納容器の底に近づくほど線量が上昇する傾向を確認することができた。
- 3 格納容器の底、配管等に堆積物が確認された。(今後、画像の解析や、堆積物のサンプリング採取を行い、堆積物の性状等の分析を行う)
- 4 D2エリアの堆積物に近接して撮影を行ったが、堆積物の舞い上がりが確認されなかったことから、堆積物はある程度の重さを持ったものと推定される。
- 5 水中に入ると線量は低くなるが、格納容器の底に近づくと線量が上昇した。
- 6 線量の上昇が始まる格納容器の底からの高さは測定ポイントにより異なる。(堆積物が線源になっている可能性や、堆積物下の構造物に付着した線源の影響を受けている可能性、PCV底部近傍に熔融燃料がある可能性など、様々な可能性がある)
- 7 1階金属製格子(グレーチング)上の線量は前回調査時(2015年4月)と大きく変わらず、既設構造物についても大きな損傷は確認されなかった。

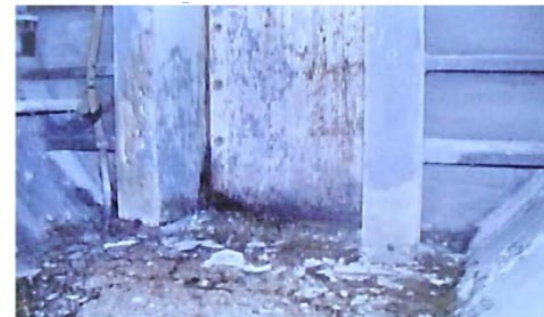
X-2ペネ内扉の状況 (A方向から撮影)

堆積物の性状は分かっていないが、内面の塗装がはがれているように見えるため、塗装が剥げて堆積したものと推定。

内扉孔開けをするためのAWJ※装置の設置箇所には堆積物が確認されたことから、装置設置のために治具により、堆積物の一部を除去。治具の堆積物に接触した箇所についてスミアを採取。今後、分析する予定。

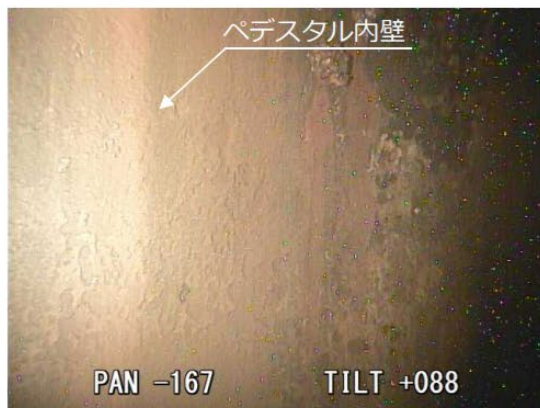
撮影場所D ペDESTAL内壁面

- ペDESTAL内壁面には、大きな損傷は確認されず
- ペDESTAL内の既設構造物（CRD交換機）については大きな損傷は確認されず
- CRDハウジングサポートは、2017年1～2月の調査と同様、大きな損傷は確認されず

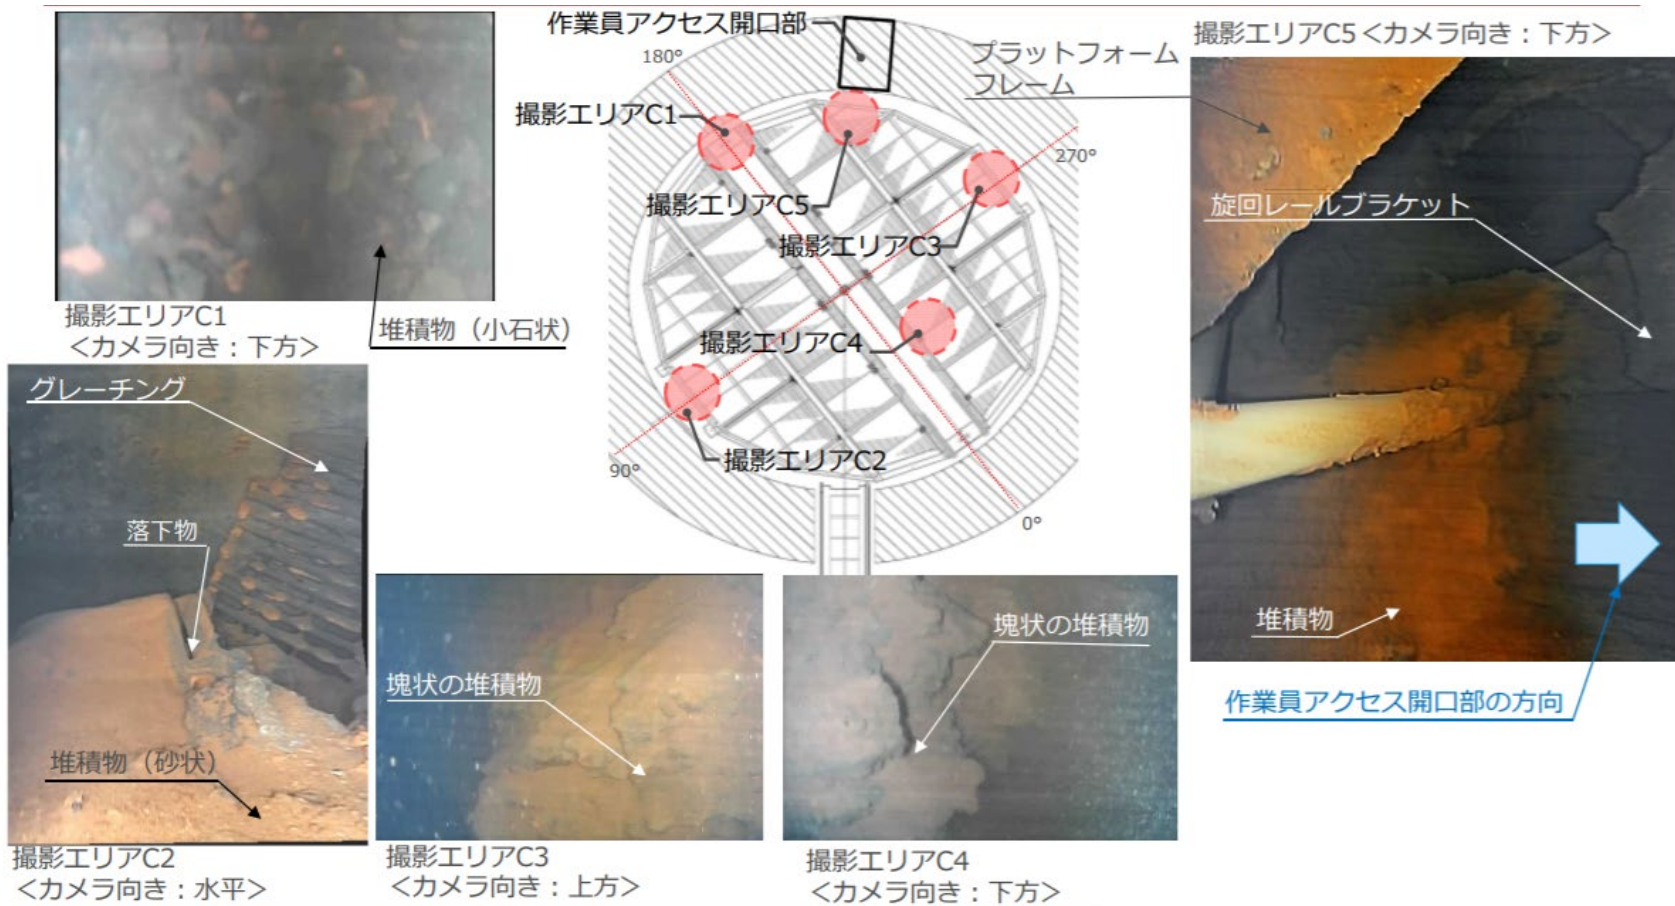
- 砂状，小石状や塊状の堆積物を確認
- 作業員アクセス開口部は視認できなかった（近傍に堆積物を確認）

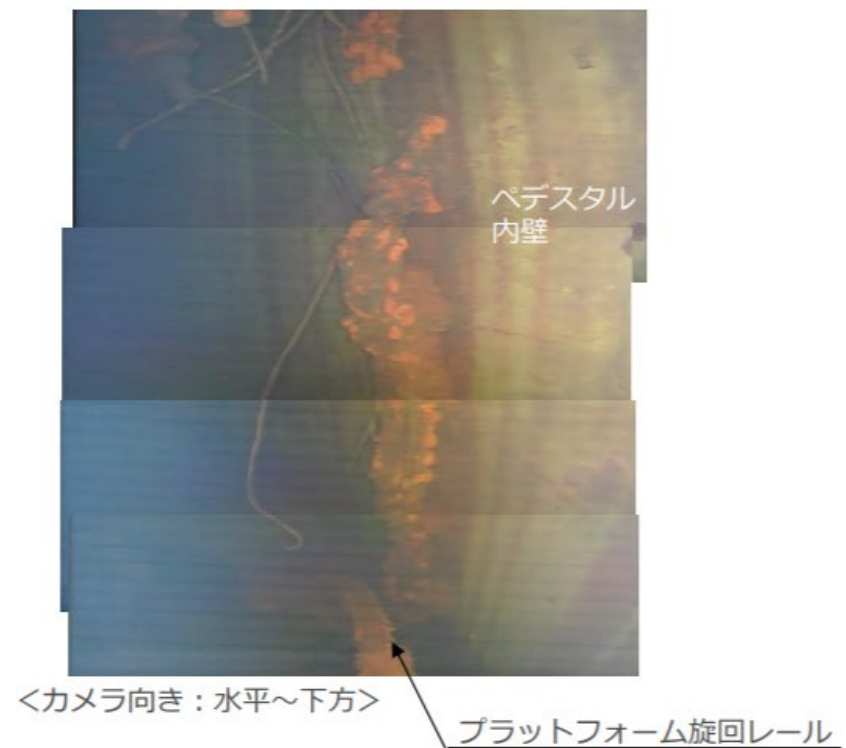
- ペDESTAL内壁270°付近で、ペDESTAL内壁面にてケーブルが欠損している状況を確認
- ペDESTAL内に落下してきた高温の溶融物が付着したことにより、欠損したものと推定

この(5)から、3号機の原子炉圧力容器(RPV)温度計の一部のケーブルが欠損していたことが判明しました。
