# 福島第一原発Watcher 月例レポート 2020年3月

## 燃料デブリの取り出し準備

**概要** 2020年3月の核燃料デブリの取り出し準備についてレポートします。

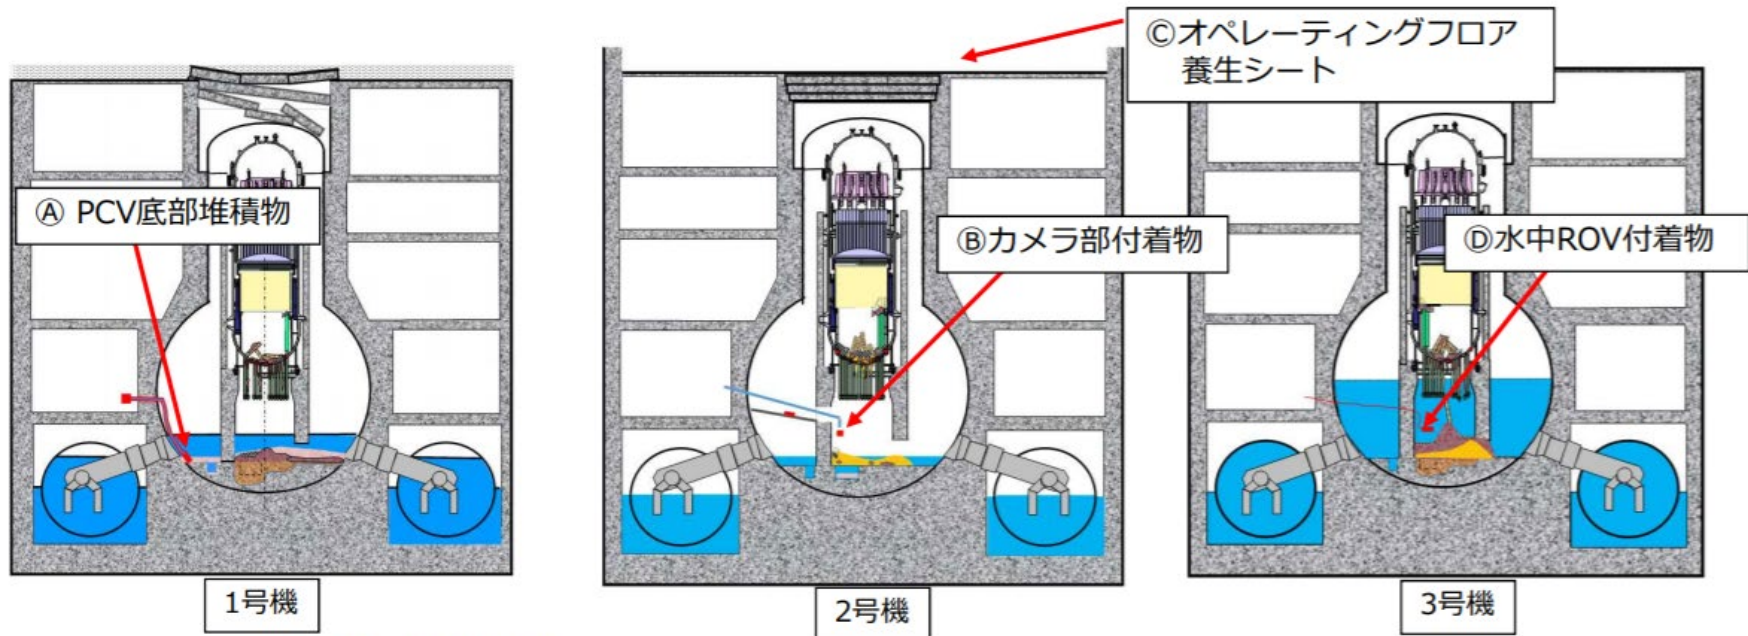
下図は、サンプルの取得個所を、各号機の原子炉建屋、原子炉格納容器、原子炉圧力容器の概念図に落としたものです。

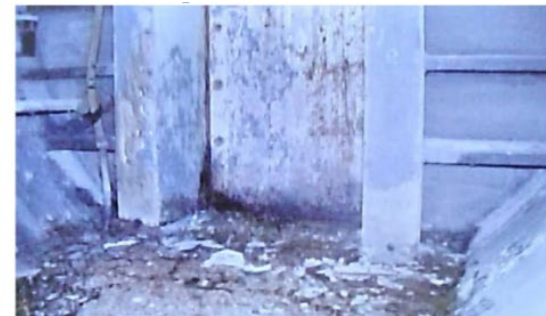
X-2ペネ内扉の状況 (A方向から撮影)

堆積物の性状は分かっていないが、内面の塗装がはがれているように見えるため、塗装が剥げて堆積したものと推定。

内扉孔開けをするためのAWJ※装置の設置箇所に堆積物が確認されたことから、装置設置のために治具により、堆積物の一部を除去。治具の堆積物に接触した箇所についてスミアを採取。今後、分析する予定。

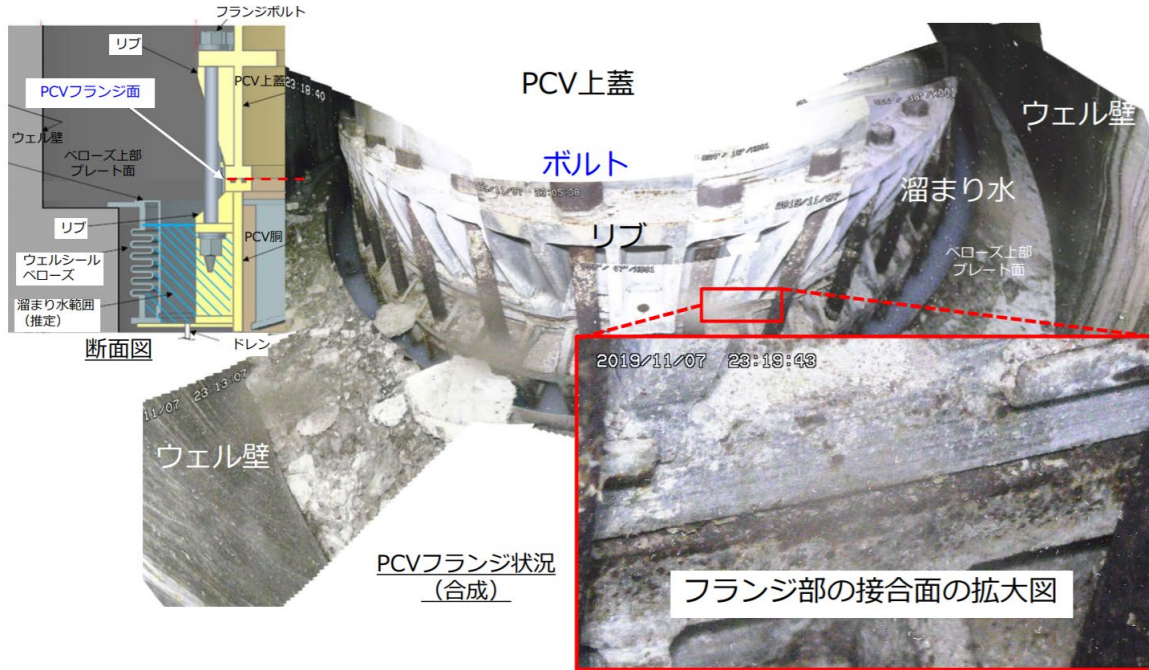
- フランジ部についても、塗装の劣化はあるものの、著しい損傷や大きな変形は確認されなかった。
- 映像中のホワイトノイズからは高い汚染が推定されるため、事故時の高いPCV圧力の条件下ではフランジ部からの漏えいがあったものと考えられる。

(参考) 事故前のPCV蓋のフランジ部の映像

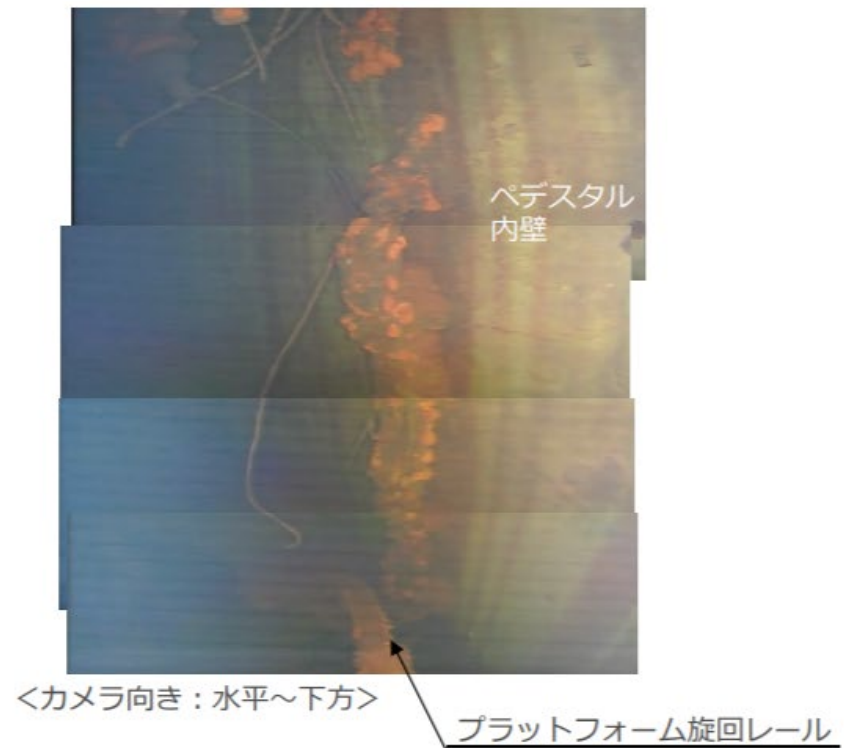
- ペDESTAL内壁270°付近で、ペDESTAL内壁面にてケーブルが欠損している状況を確認
- ペDESTAL内に落下してきた高温の溶融物が付着したことにより、欠損したものと推定
