福島第一原発Watcher 月例レポート 2020年4月

燃料デブリの取り出し準備

概要 2020年4月の核燃料デブリの取り出し準備についてレポートします。

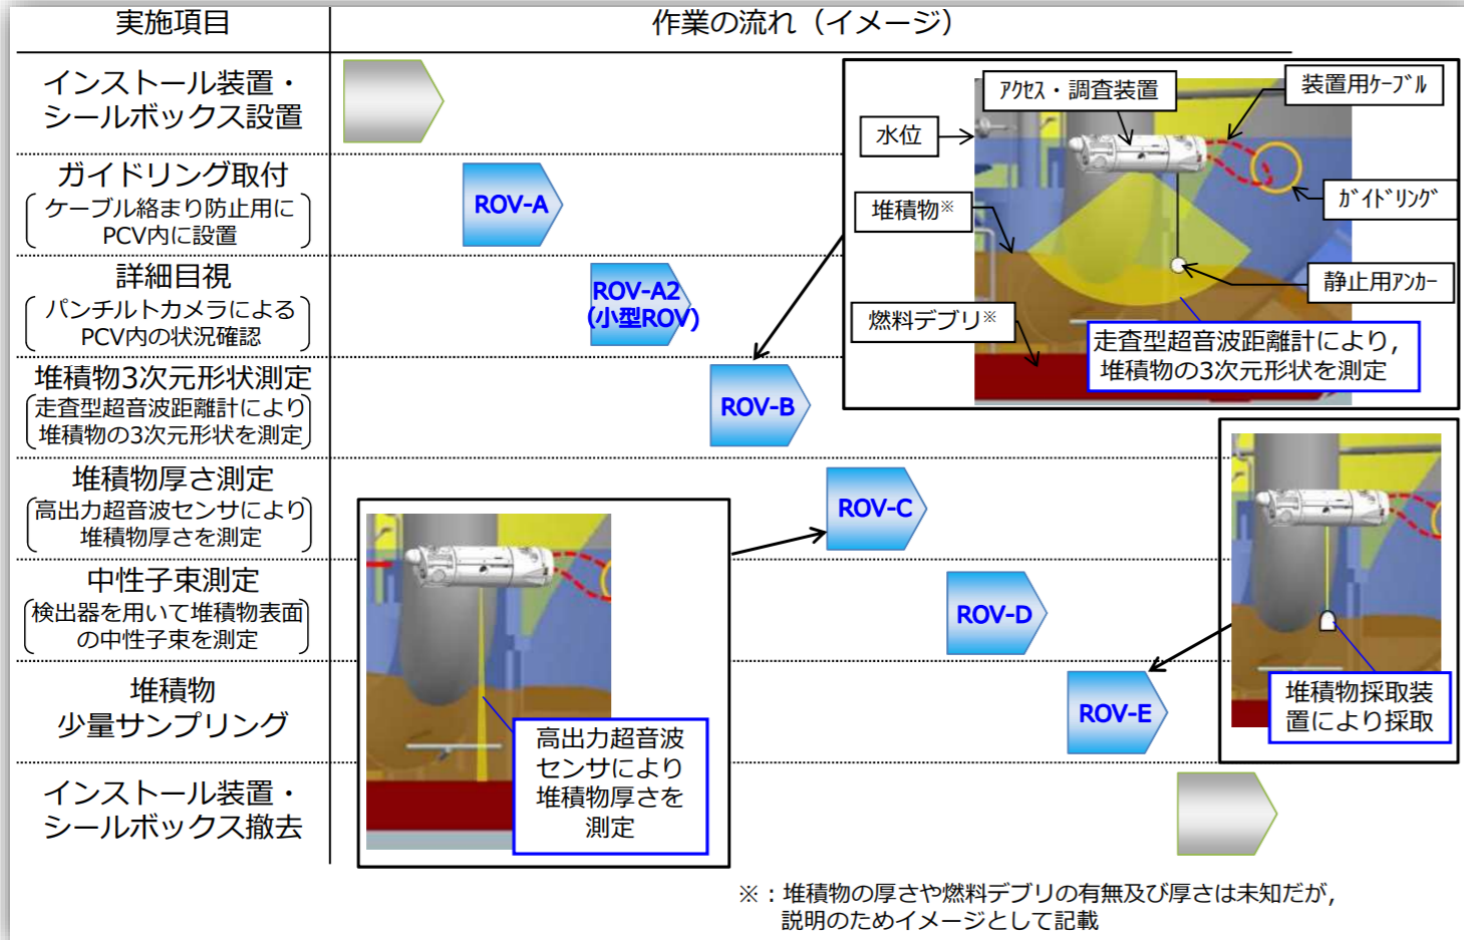
潜水機能付ボート型アクセス・調査装置については、機能毎に6種類準備する予定としています。
