福島第一原発Watcher 月例レポート 2020年10月

核燃料デブリの取り出し準備

概要 2020年10月の核燃料デブリ(デブリ)の取り出し準備作業についてレポートします。

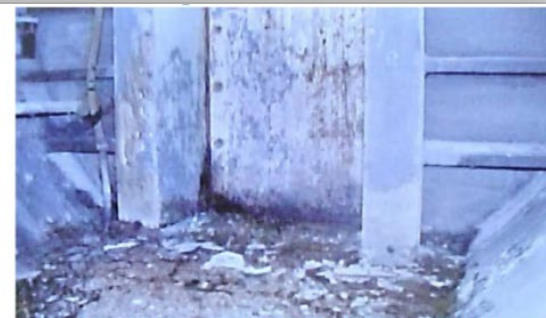
X-2ペネ内扉の状況 (A方向から撮影)

堆積物の性状は分かっていないが、内面の塗装がはがれているように見えるため、塗装が剥げて堆積したものと推定。

内扉孔開けをするためのAWJ装置の設置箇所に堆積物が確認されたことから、装置設置のために治具により、堆積物の一部を除去。治具の堆積物に接触した箇所についてスミアを採取。今後、分析する予定。

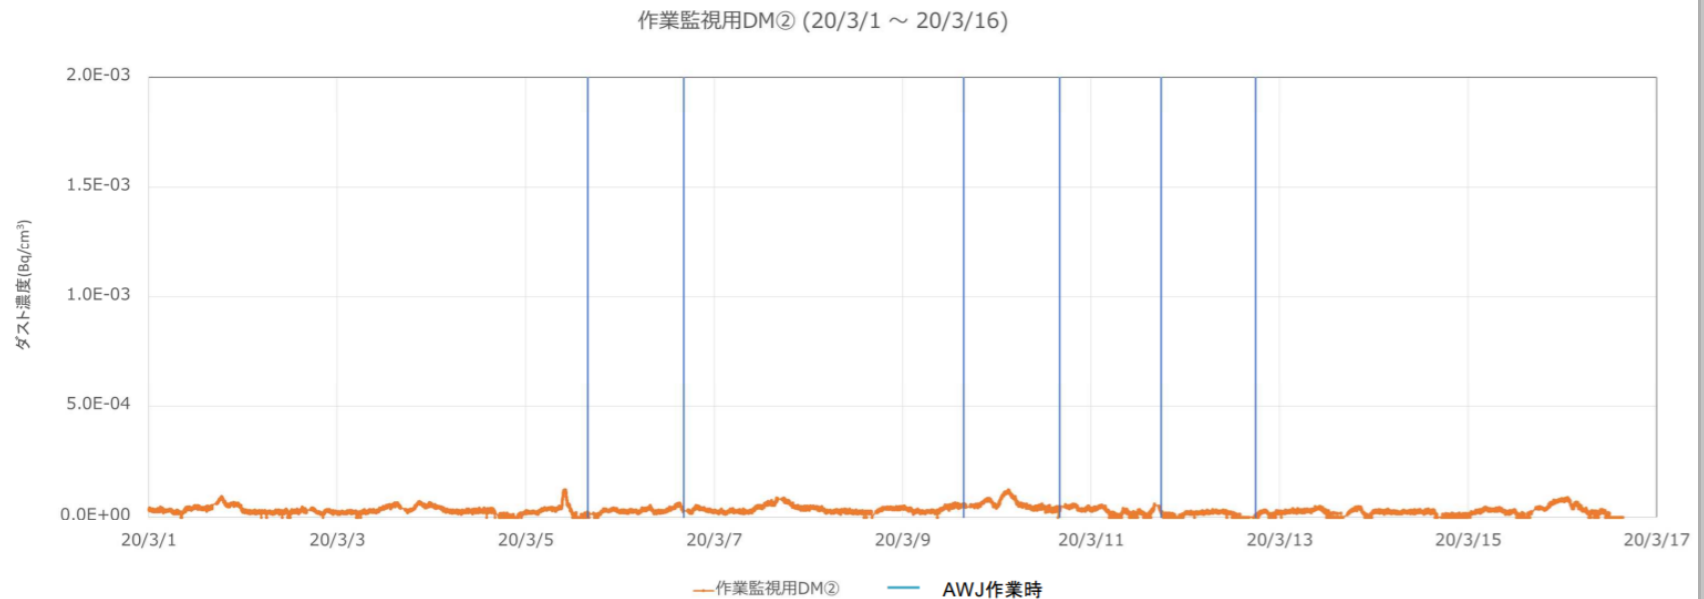
■ AWJ作業によるPCVヘッド近傍のダスト濃度は有意な変動は確認されていない。

東京電力は、この切削作業中の放射性ダスト濃度の変動、穴開け作業開始後の周辺環境等のモニタリング結果について、本ページから4ページにわたる図表のような結果であったと報告しています。[\(次ページに続く\)](#)

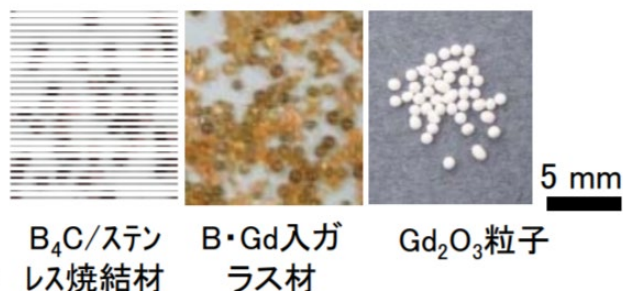
水ガラス/Gd₂O₃造粒粉材(硬化後)

ただ、イチエフの核燃料デブリのような不均一な性状の核燃料物質では、中性子を吸収するためには、ホウ酸水などの溶解性中性子吸収材だけでなく、局所的に散布できる非溶解性中性子吸収材(下図)も必要ようです。
