（短縮版）核燃料デブリの取り出し準備

概要

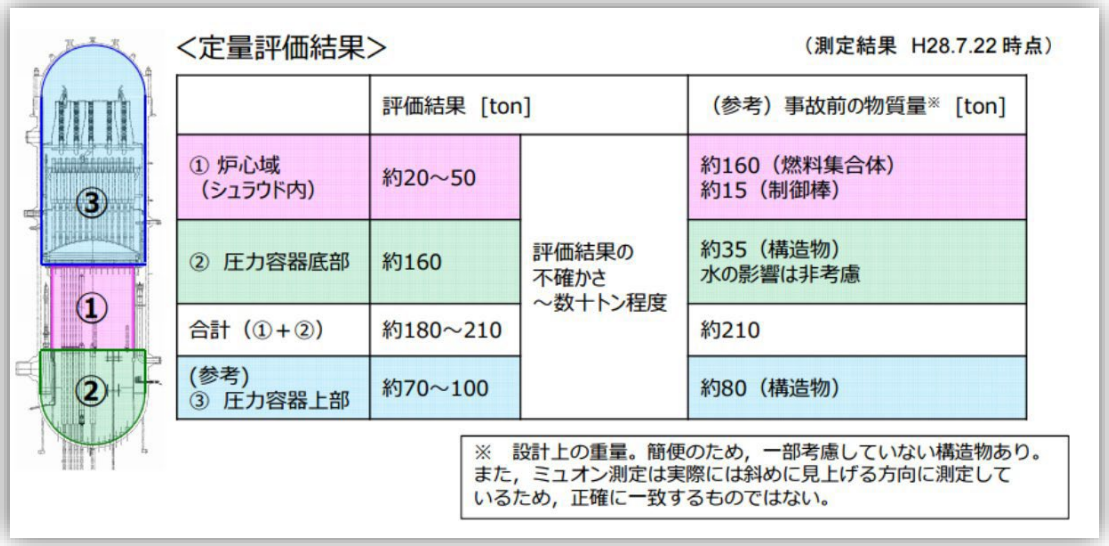
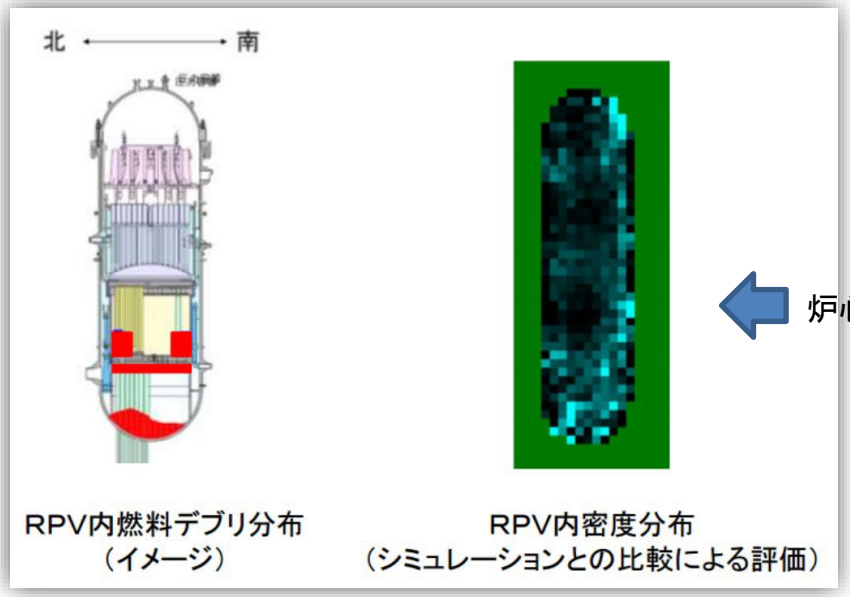
（2号機ミュオン透過法測定の結果から推定される核燃料デブリ分布(イメージ)）

<定量評価結果>　（測定結果　H28.7.22 時点）

評価結果 [ton]		（参考）事故前の物質量※ [ton]
① 炉心域（シュラウド内）	約20～50	評価結果の不確かさ～数十トン程度	約160（燃料集合体） 約15（制御棒）
② 圧力容器底部	約160		約35（構造物） 水の影響は非考慮
合計（①＋②）	約180～210		約210
（参考）③ 圧力容器上部	約70～100		約80（構造物）

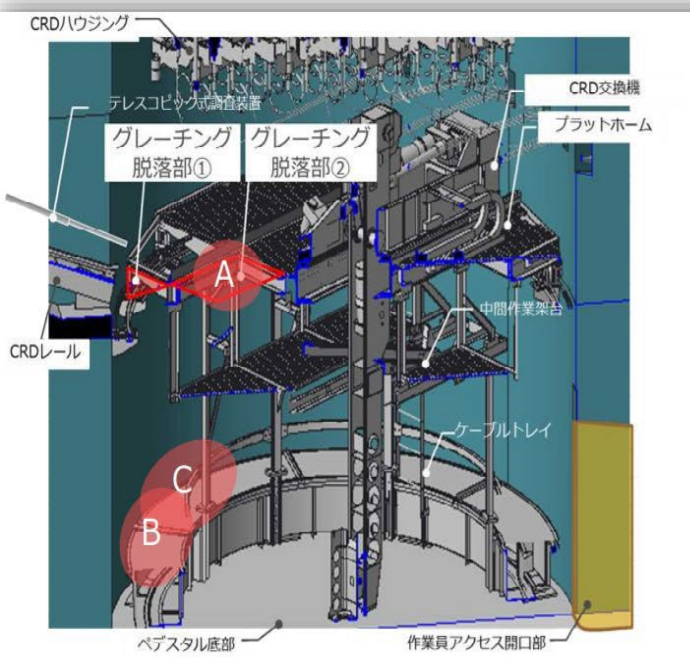
- ペデスタル底部の全体に，小石状・粘土状に見える堆積物を確認
- 燃料集合体の一部（上部タイプレート）がペデスタル底部に落下しており，その周辺に確認された堆積物は燃料デブリと推定

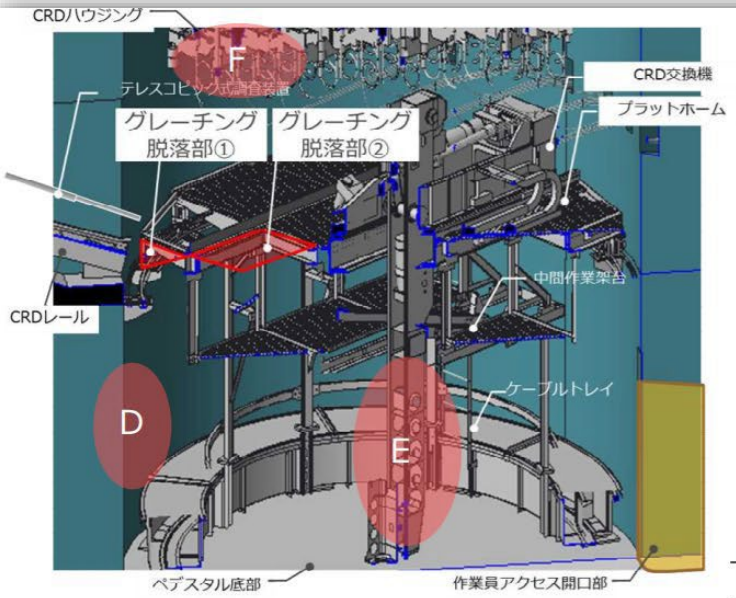
「CRDハウジングサポートは、2017年1～2月の調査と比較して同様な状況であり、大きな損傷は確認されなかった 参照 。」

- ペデスタル内壁面には，大きな損傷は確認されず
- ペデスタル内の既設構造物（CRD交換機）については大きな損傷は確認されず
- ＣＲＤハウジングサポートは，2017年1～2月の調査と同様，大きな損傷は確認されず

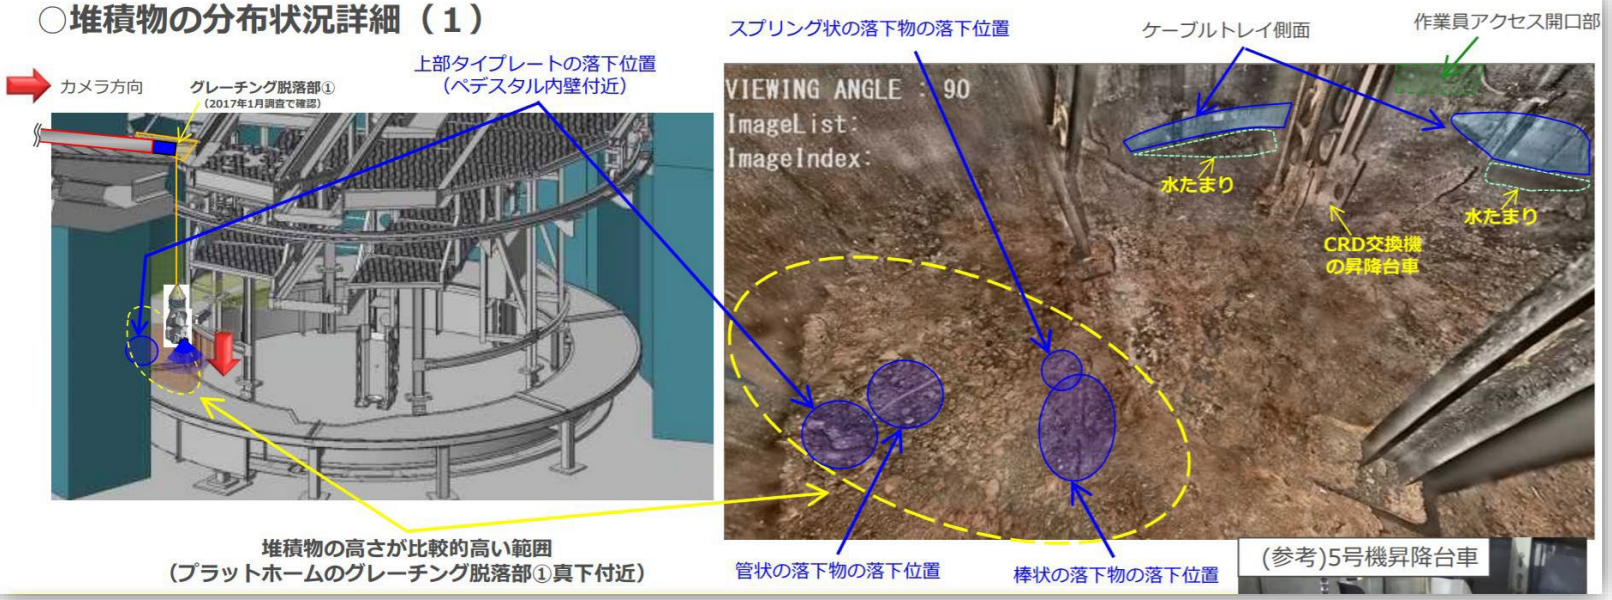
○堆積物の分布状況詳細（１）

東京電力は、前ページまででレポート済みの2号機格納容器内部調査で取得した画像をさらに詳しく解析し、圧力容器の土台(ペデスタル)底部全体に小石状・粘土状に見える堆積物が40～70 ㎝超の厚さで堆積していること、カメラから圧力容器の土台の中心を見て左側に使用済み(核)燃料あるいは原子炉圧力容器由来と思われる落下物があること、カメラから見て向かい側にある作業員アクセス開口部付近において、堆積物が周囲よりも高く堆積している可能性がある箇所があること、これらのことから、核燃料デブリの落下経路が少なくとも二カ所ある可能性などを明らかにしました。

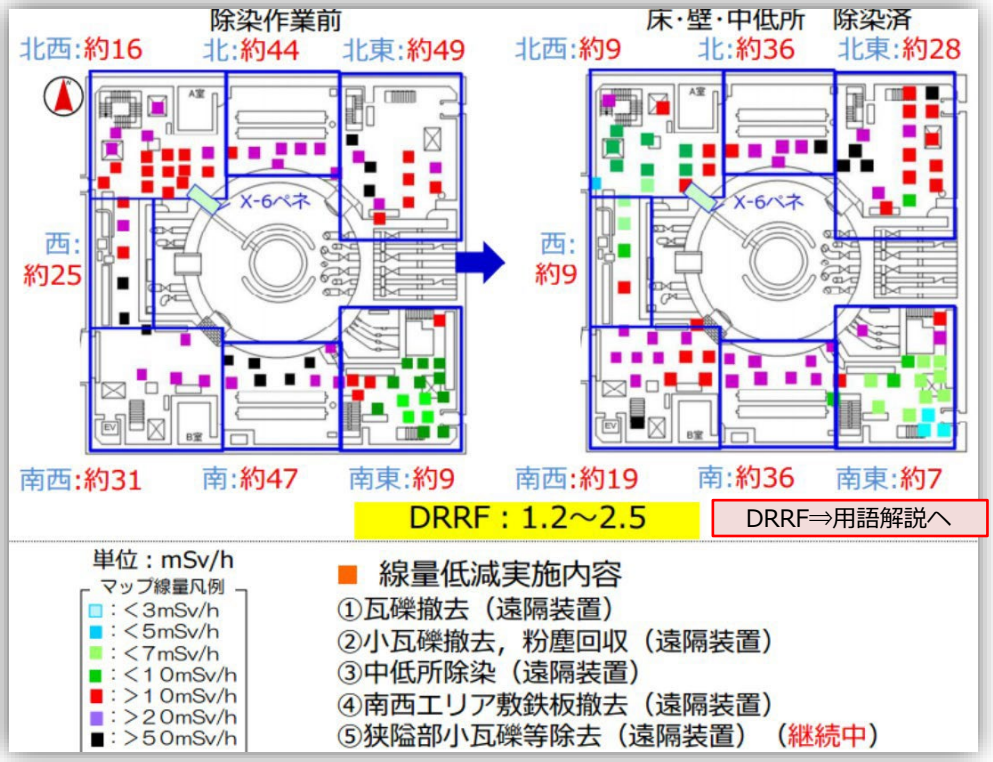
南西エリア鉄板敷設エリアでは鉄板撤去および中低所除染を実施し、空間線量は40%程度低減しましたが、平均約19 mSv/hと高い状況です。

右の図は3号機原子炉建屋1階の空間線量率の変化です。

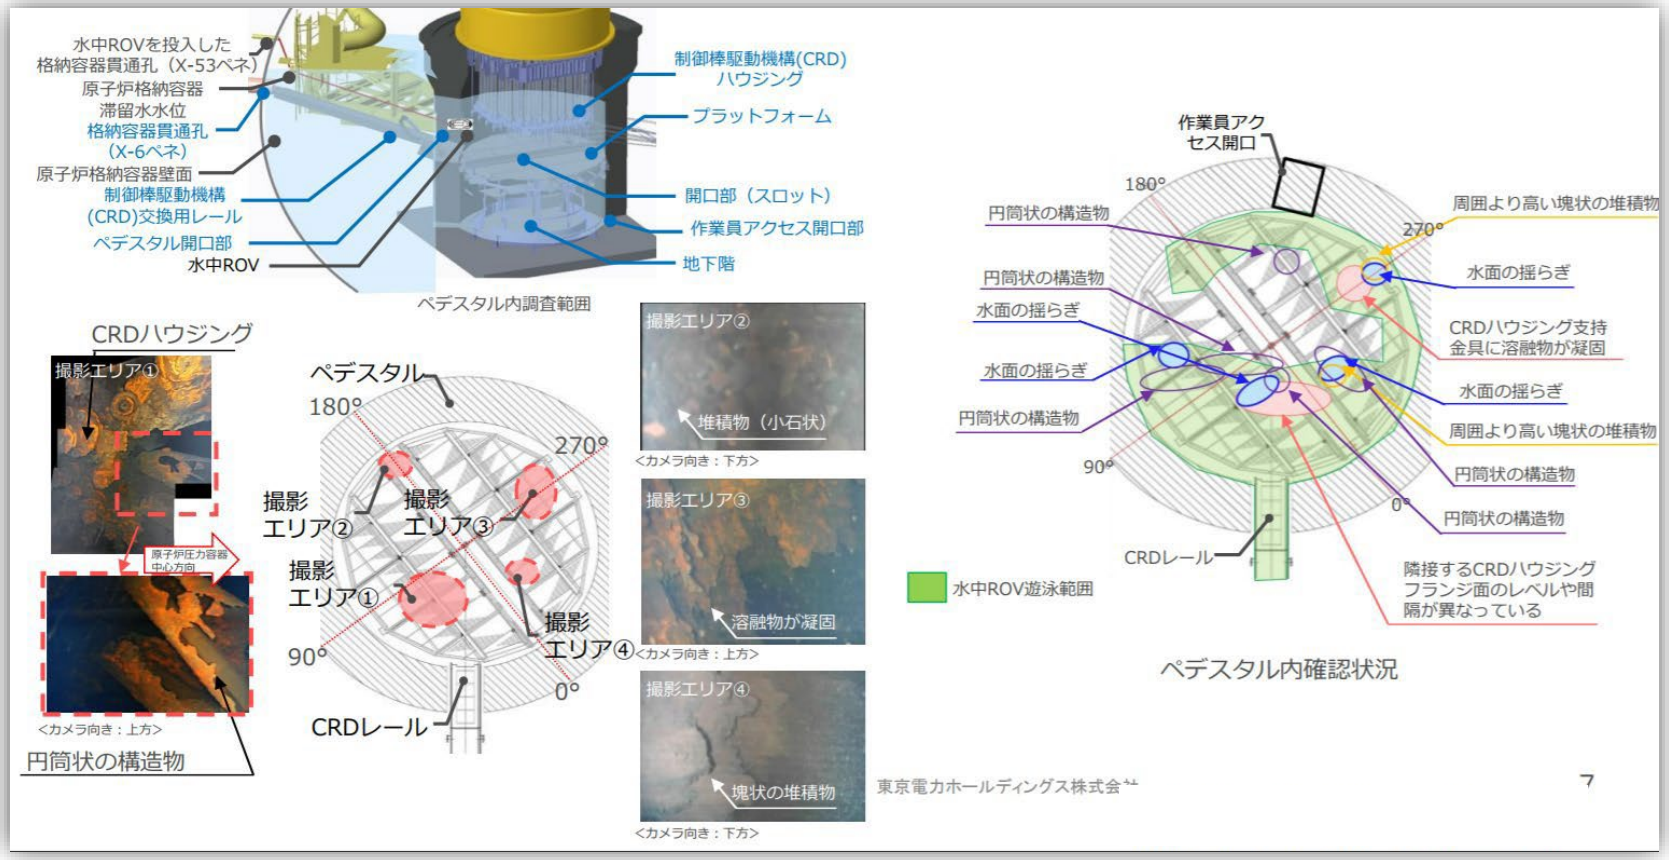
この調査で、圧力容器の土台内部の状況を初めて撮影することができました。
また、圧力容器の土台内部で多数の構造物が損傷・落下していることが確認されました。
さらに、イチエフで初めて、溶融物が固化したと思われるものの撮影に成功しました。
画像の解析は今後の課題ですし、取得された線量情報は未発表ですが、イチエフで初めて核燃料デブリと思われる物質を映像でとらえたことは、大きな進展と言えます。

ペデスタル内部において、複数の構造物の損傷や、溶融物が凝固したと思われるものが制御棒駆動機構(CRD)ハウジングフランジ等に付着している状況を確認しました。また、ペデスタル内の複数箇所で砂状、小石状、塊状の堆積物を確認しています。

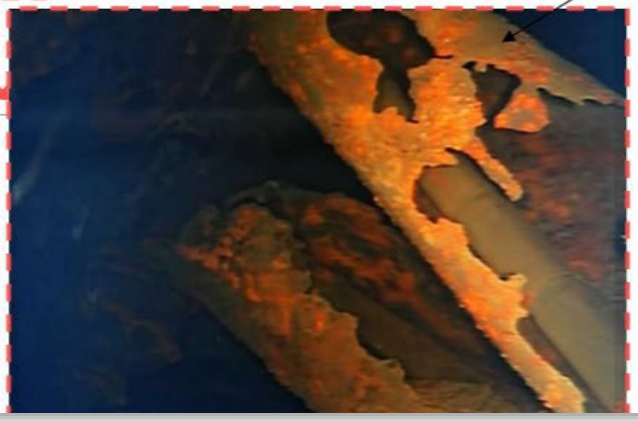
撮影エリアA4＜カメラ向き：水平＞

円筒状の構造物（CRガイドチューブと推定）

- CRDハウジング近傍にCRガイドチューブと推定される構造物を確認
- CRDハウジング支持金具に溶融物が凝固したものが付着

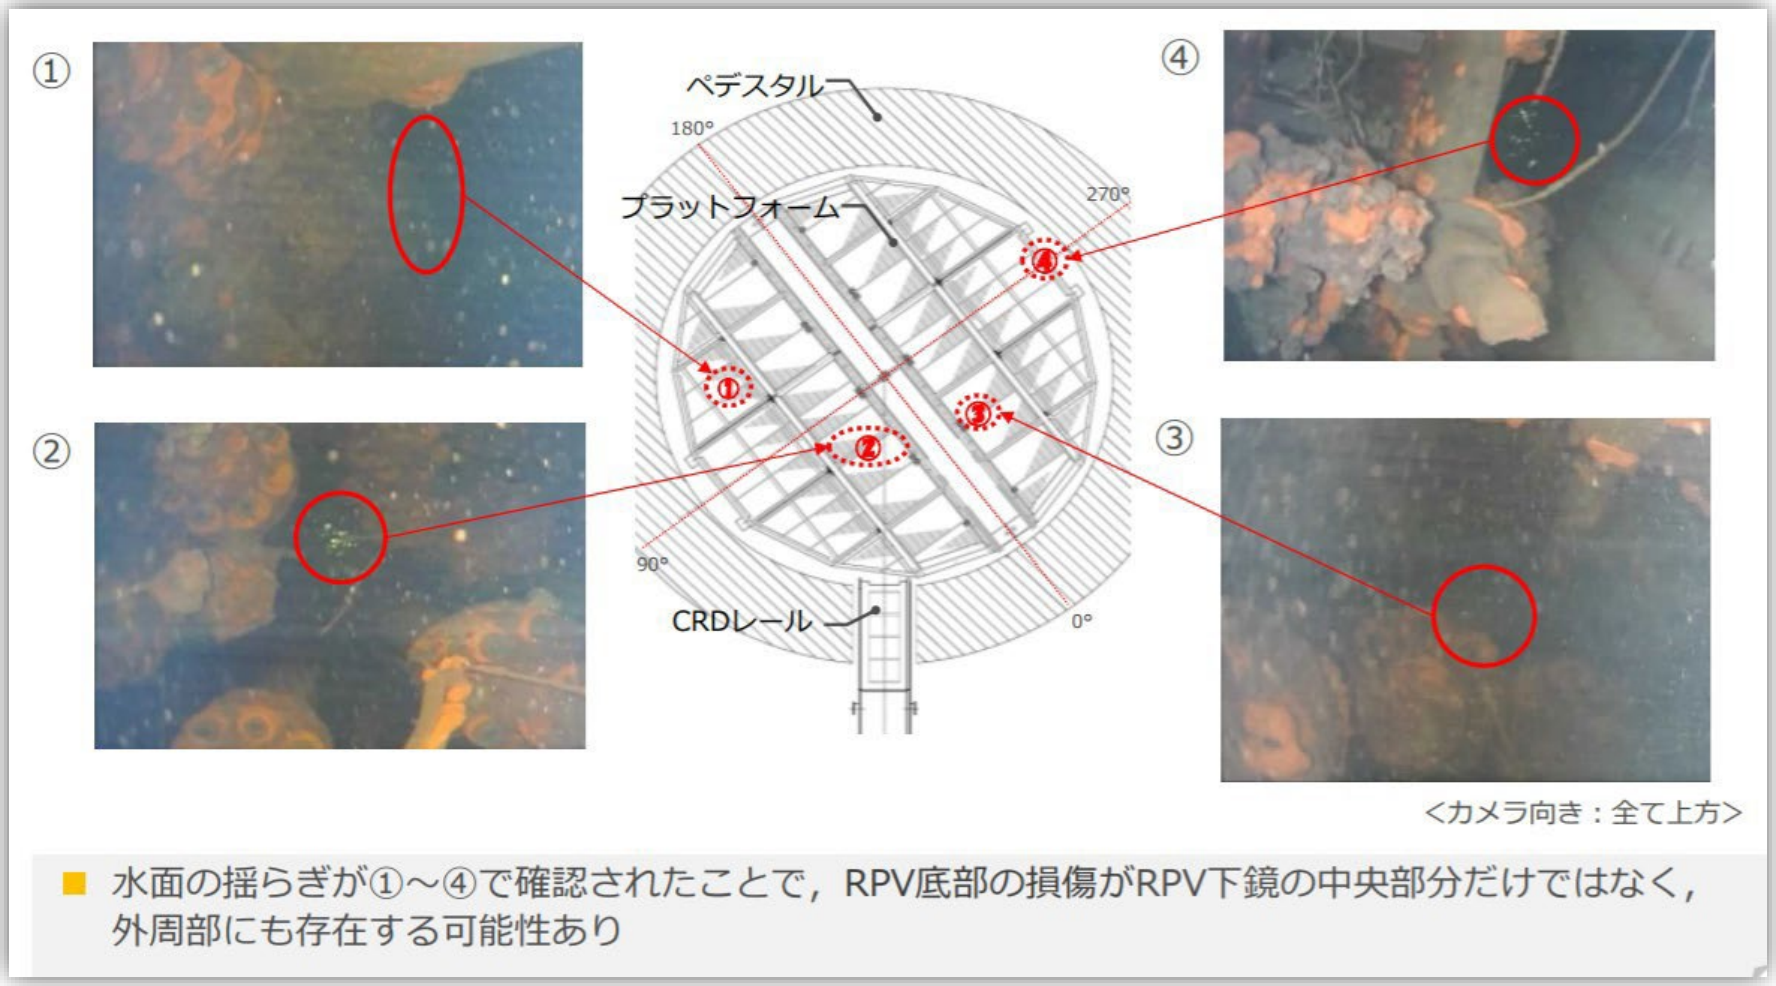
(3) 水面の揺らぎがプラットホーム中央部だけでなく外周部でも確認されたことから、原子炉圧力容器(RPV)底の中央部だけでなく外周部も破断している可能性がある(画像) 参照

■ 水面の揺らぎが①～④で確認されたことで，RPV底部の損傷がRPV下鏡の中央部分だけではなく，外周部にも存在する可能性あり

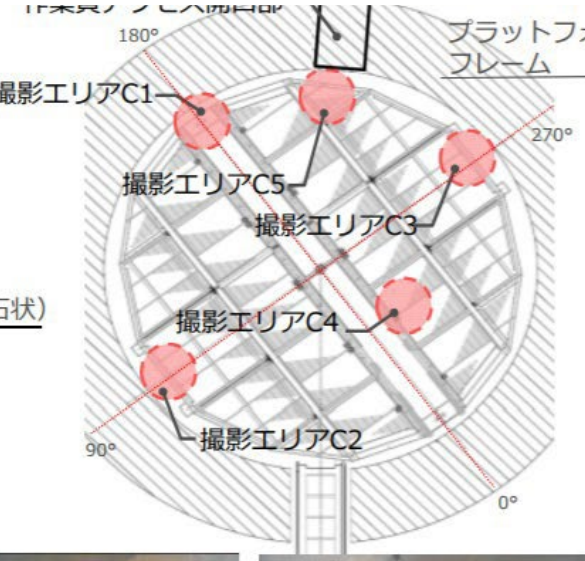
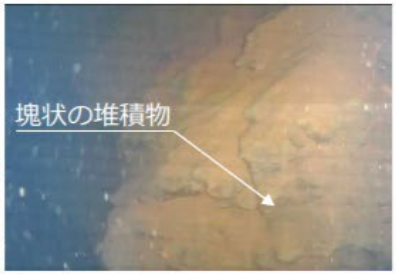
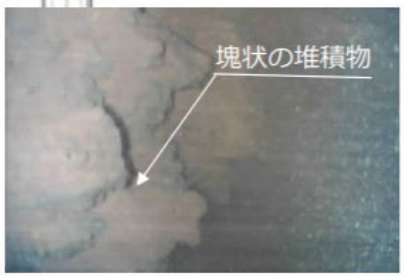
■砂状，小石状や塊状の堆積物を確認

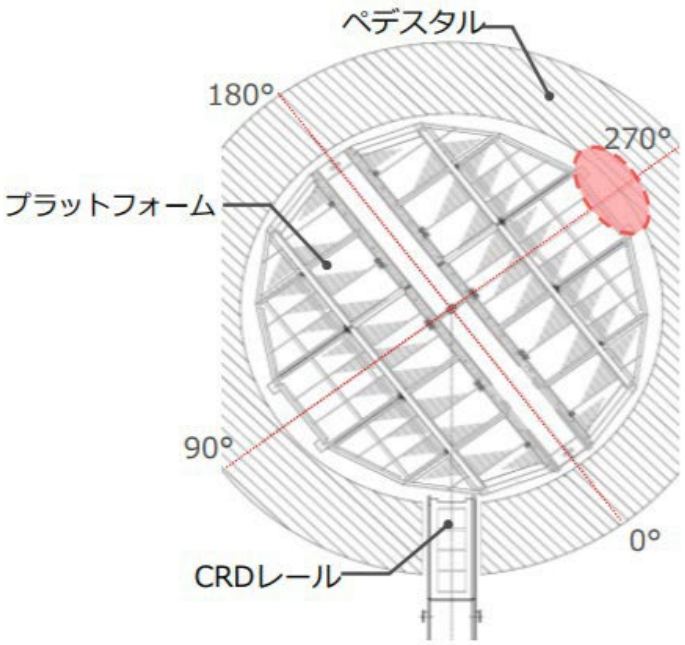
(5)ペデスタル内壁面にてケーブルが欠損している状況を確認(画像) 参照

この(5)から、3号機の原子炉圧力容器(RPV)温度計の一部のケーブルが欠損していたことが判明しました。

■ペデスタル内壁270°付近で，ペデスタル内壁面にてケーブルが欠損している状況を確認
■ペデスタル内に落下してきた高温の溶融物が付着したことにより，欠損したものと推定

東京電力は欠損の原因について、該当の温度計ケーブルはシースおよび素線が金属で構成されており融点1,000℃以上であることから、原子炉圧力容器底部から落下してきた高温の溶融物が付着したことによりケーブルが溶断したものと推定しています。

そして現在の状態について、ペデスタル内のルートの温度計(12本)はケーブルが溶断しており、原子炉圧力容器底部温度の計測は出来ないことから「故障」と判断しました。

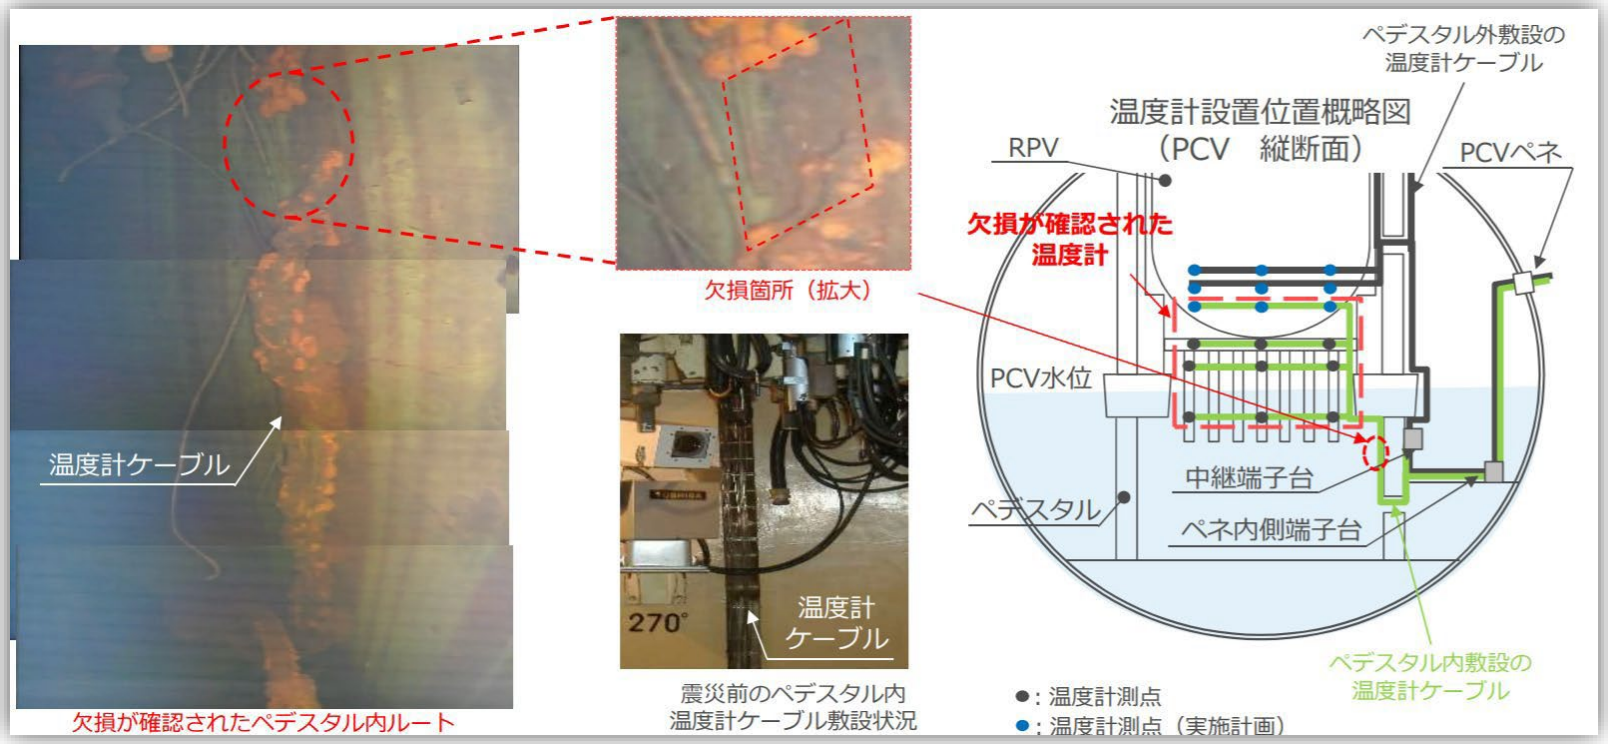
d 3号機原子炉圧力容器(RPV)温度計の一部ケーブル欠損の判明による核燃料デブリ冷却状態の再評価

2017年7月の3号機原子炉格納容器(PCV)内部調査結果の詳細な解析から、原子炉圧力容器温度計の一部ケーブルが欠損していたことが分かりました。

RPV底部にある温度計は、ペデスタル内ルートの12本、ペデスタル外ルートの6本があります。今回の内部調査映像によりペデスタル内ルートの12本すべてが欠損している状態が確認されました。3号機調査結果解析へ戻る　(次ページに続く)

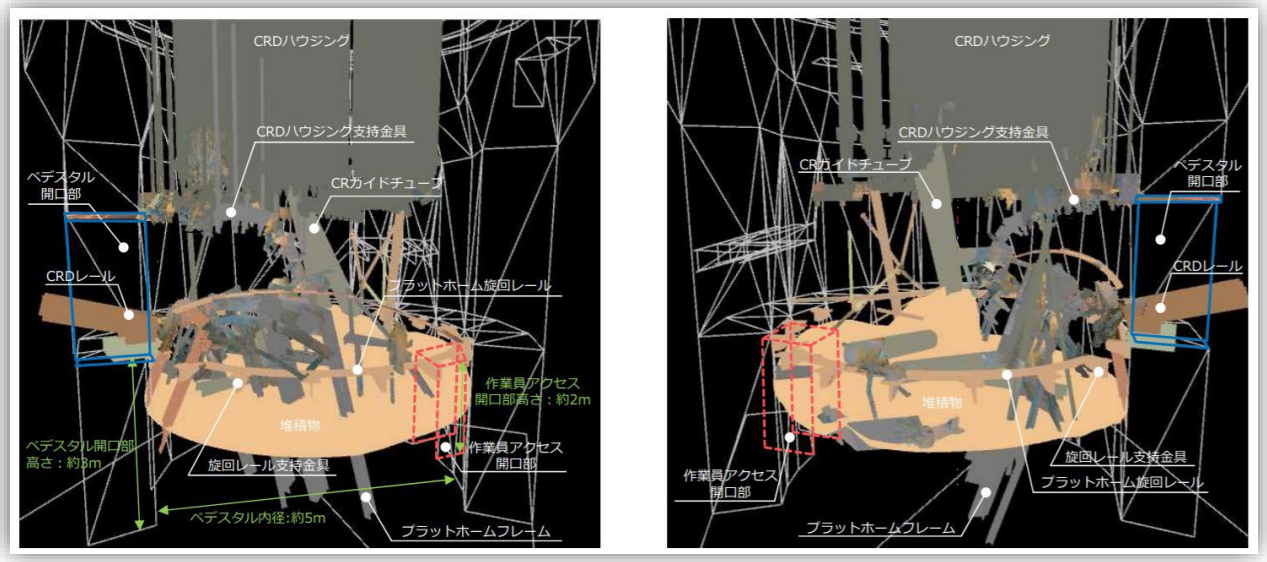
東京電力は、2017年7月に実施した3号機原子炉格納容器内部調査の映像を用い、Structure from Motion（多視点画像からの3次元形状復元）による3次元データをもとに原子炉圧力容器の土台（ペデスタル）全体の状況を復元しました。この復元により、制御棒駆動機構（CRD）レールからペデスタル内部に入った先において、制御棒駆動機構ハウジング支持金具の脱落やプラットホームがレールから外れている等の構造物の相対的な位置について、視覚的に把握することができたそうです。

また原子炉圧力容器の土台内部の堆積物の高さは中心部が最も高いのですが、プラットホームが脱落していること、映像から制御棒駆動機構交換機が確認されていないことを考慮すると、制御棒駆動機構交換機の上に、核燃料デブリが含まれる可能性のある溶融物が落下したことにより高くなっている可能性があるとしています。

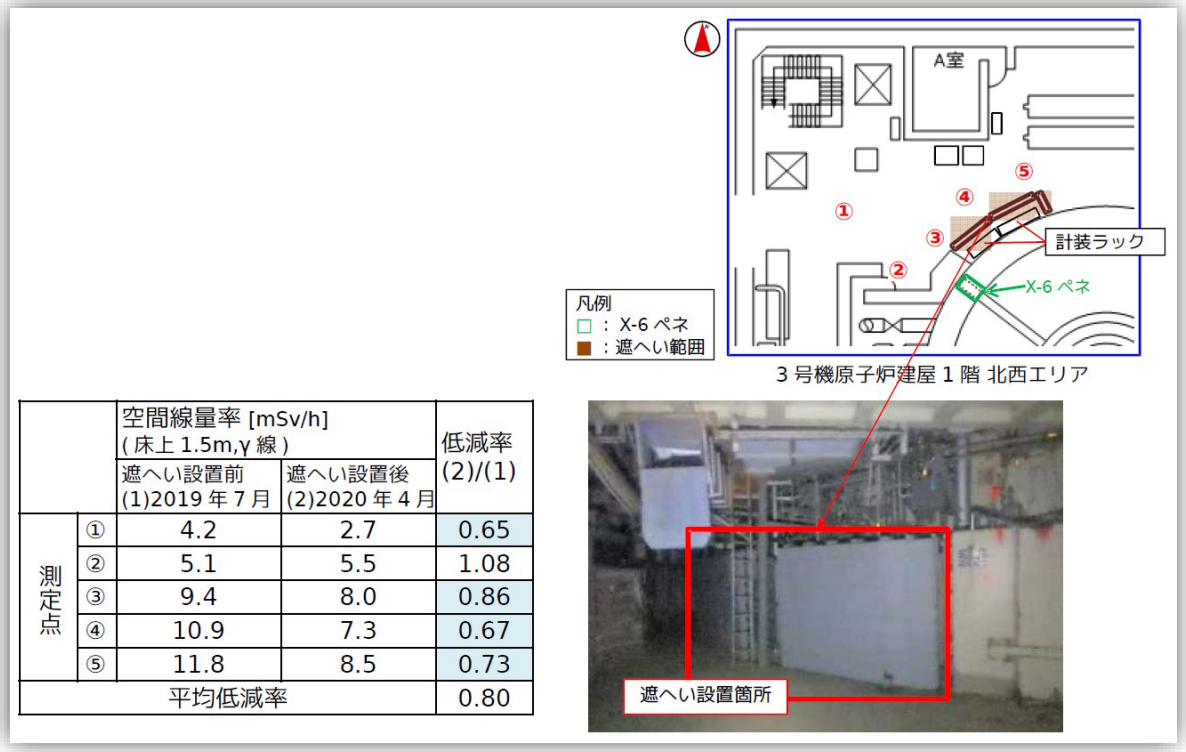
遮へい後においても、北西エリアは依然高線量(約5.3 mSv/h)であるため、引き続き線量低減を実施する計画のようです。

空間線量率 [mSv/h]（床上 1.5m,γ 線）		低減率 (2)/(1)
		遮へい設置前 (1)2019 年 7 月	遮へい設置後 (2)2020 年 4 月	
測定点	①	4.2	2.7	0.65
	②	5.1	5.5	1.08
	③	9.4	8.0	0.86
	④	10.9	7.3	0.67
	⑤	11.8	8.5	0.73
平均低減率				0.80

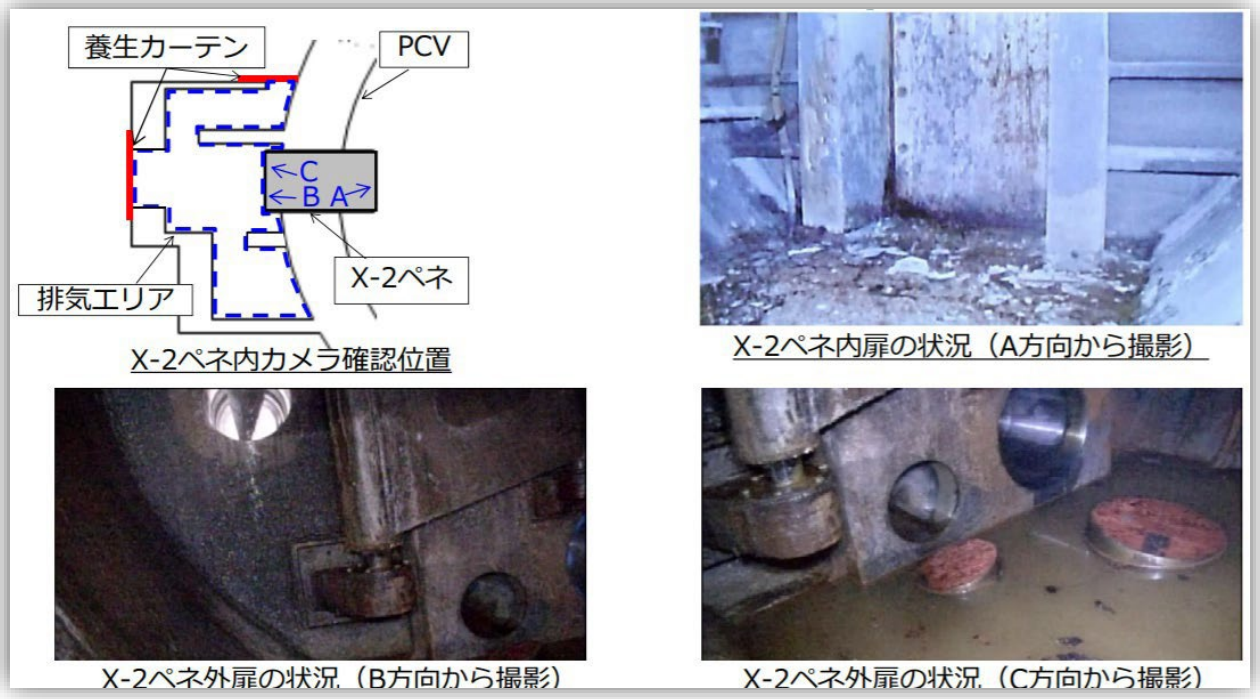
堆積物の性状は分かっていないが，内面の塗装がはがれているように見えるため，塗装が剥げて堆積したものと推定。

内扉孔開けをするためのAWJ装置の設置箇所に堆積物が確認されたことから，装置設置のために治具により，堆積物の一部を除去。治具の堆積物に接触した箇所についてスミアを採取。今後，分析する予定。

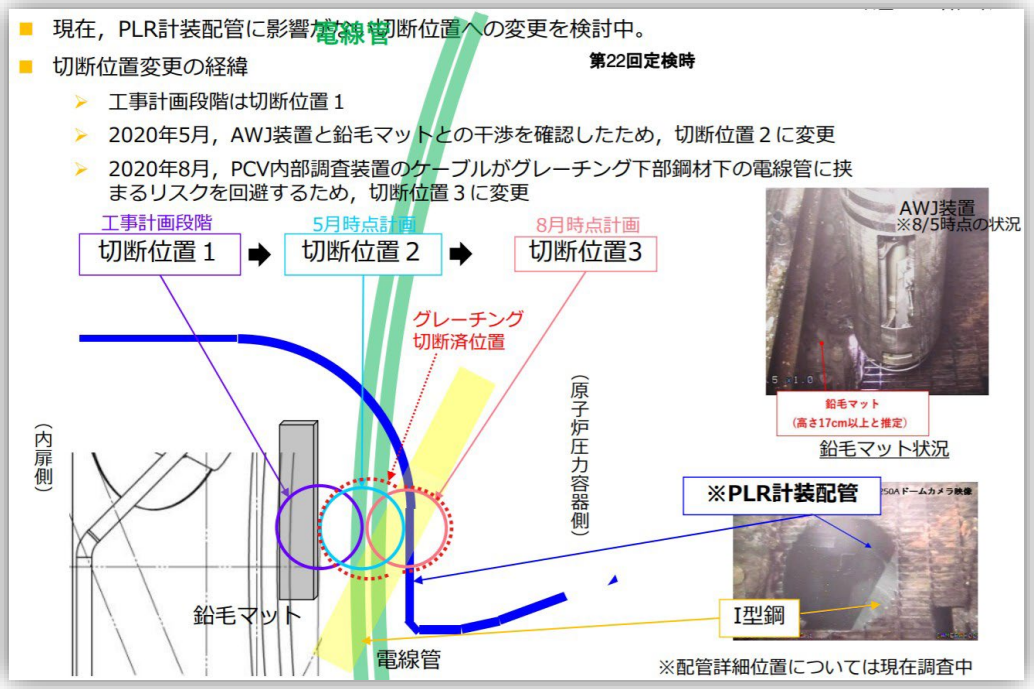
その後、9月29日よりグレーチング下部鋼材切断に向け準備作業を行ってきましたが、引用下図の通り、切断範囲の下部に原子炉再循環系統(PLR)の計装配管が敷設されていることが確認されたたため引き続き作業を中断中です。

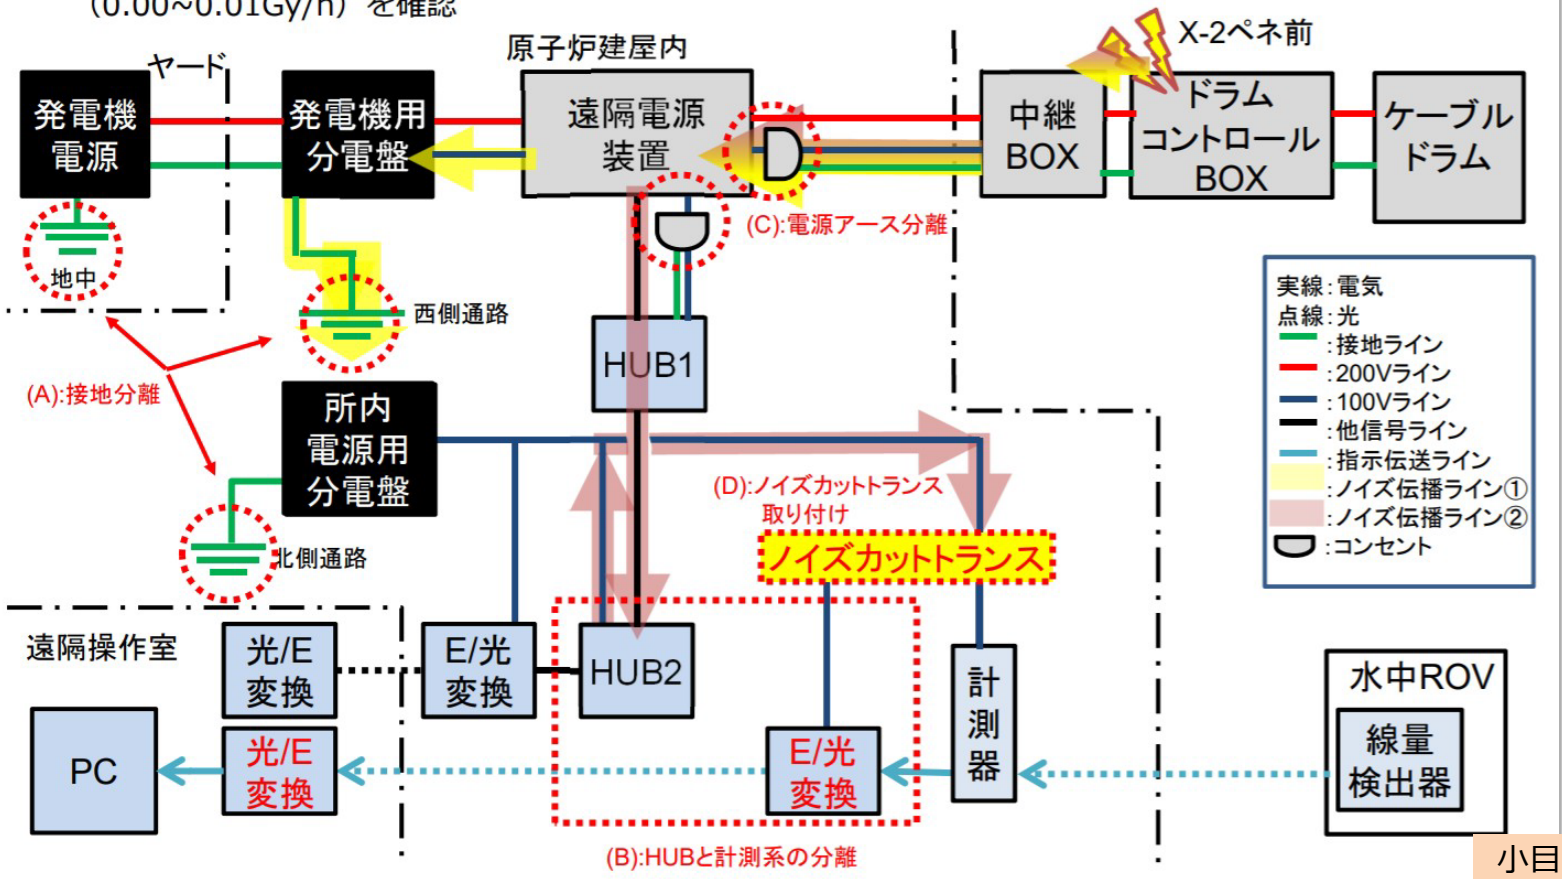
- 追加的な調査の結果等から，ドラムコントロールBOX由来のノイズが以下ノイズ伝播ラインを通じ，計測器に影響を与えていると推定 （①：西側接地からのノイズ伝播、②：HUBからのノイズ伝播）
- 下図(A)～(D)に示す対策を実施し，各ノイズ伝搬ラインを遮断することで，計測器指示不良の解消（0.00~0.01Gy/h）を確認

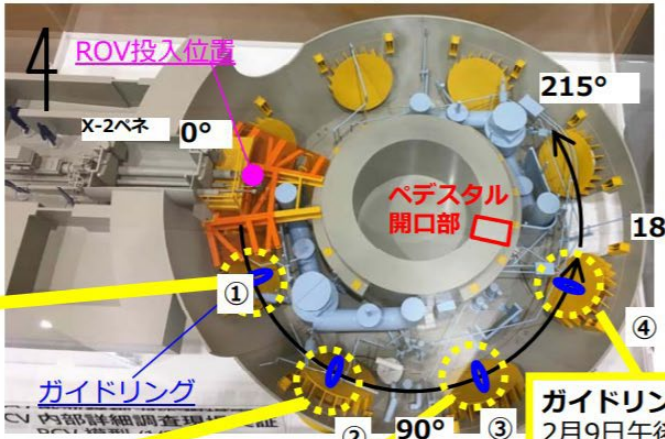
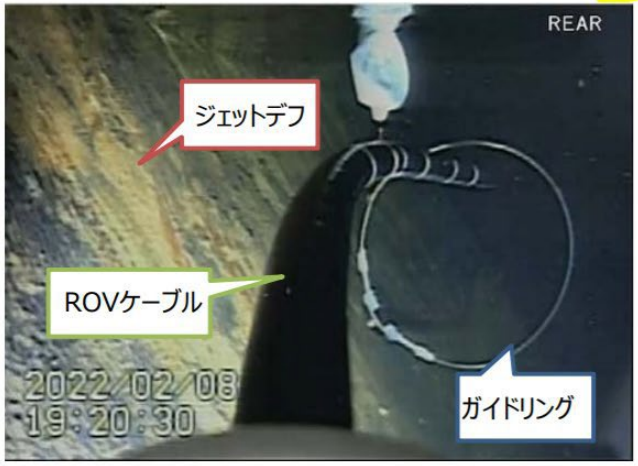
ガイドリング①設置状況（2月8日午後6時18分設置完了）

ガイドリング②設置状況（2月8日午後7時49分設置完了）

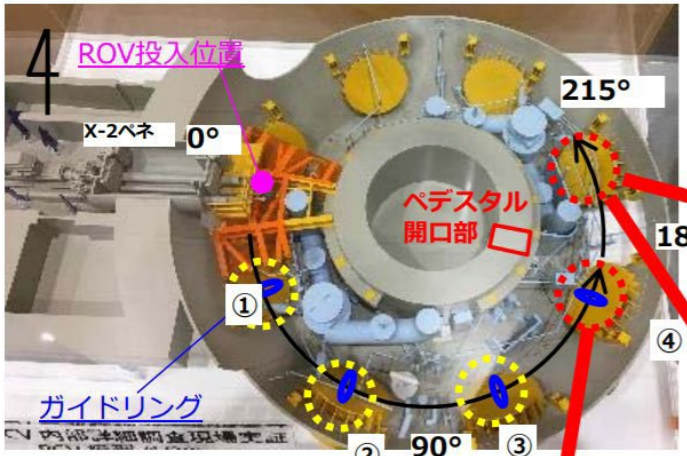
PCV東北東付近の状況(俯瞰)

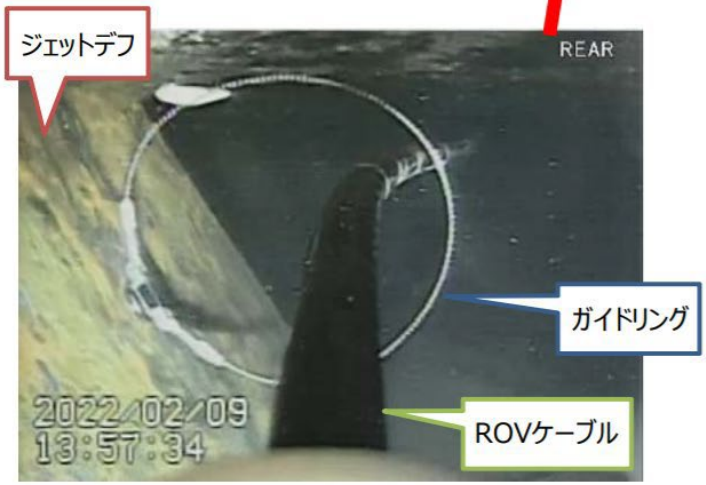
ガイドリング④設置状況（2月9日午後1時50分設置完了）

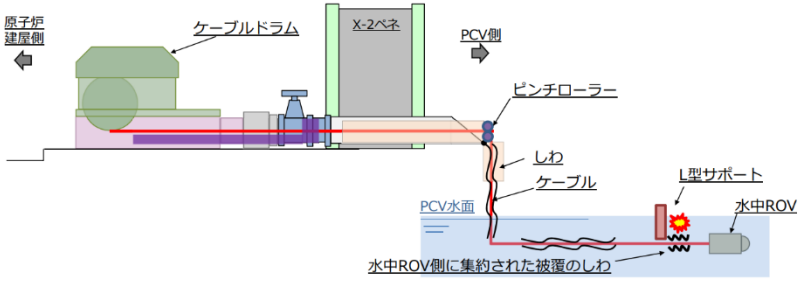
図1.水が浸入した推定原因（イメージ図）

② ケーブル被覆のしわが、調査時、ジェットデフレクターG付近にあるL型サポートに掛かり、ケーブル被覆が損傷（貫通）し、ケーブル被覆内に水が浸入

③ 3月16日の地震以降に実施した、一時的な水中ROV-A2の巻き上げ作業やPCV水位確認作業にあたり、水中ROV-A2が垂直（吊り下ろし）姿勢となり、この際、ケーブル被覆内に浸入していた水が、ケーブル被覆内を伝い、水中ROV-A2（カメラ）に至った

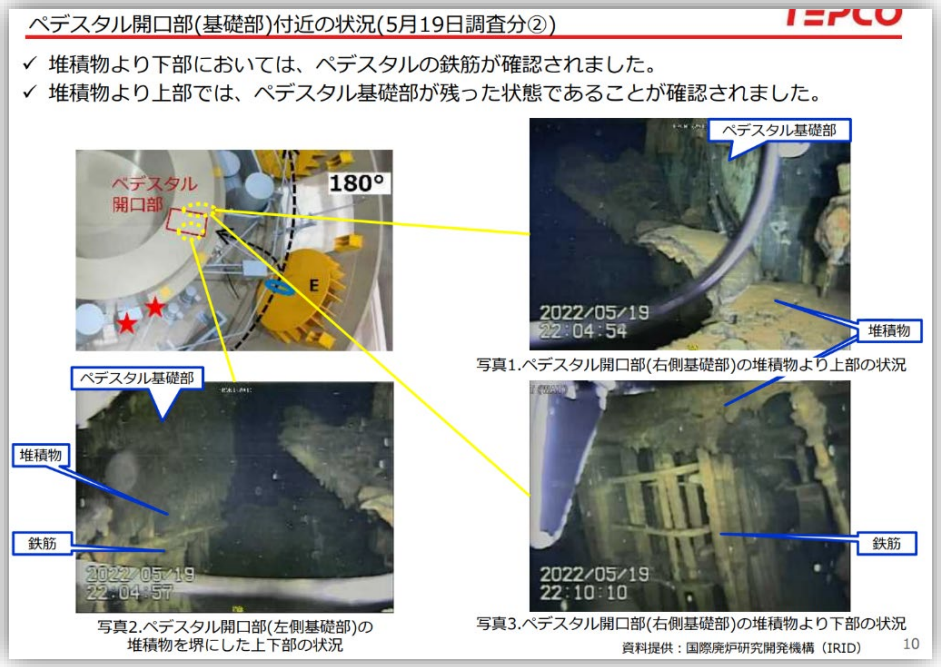
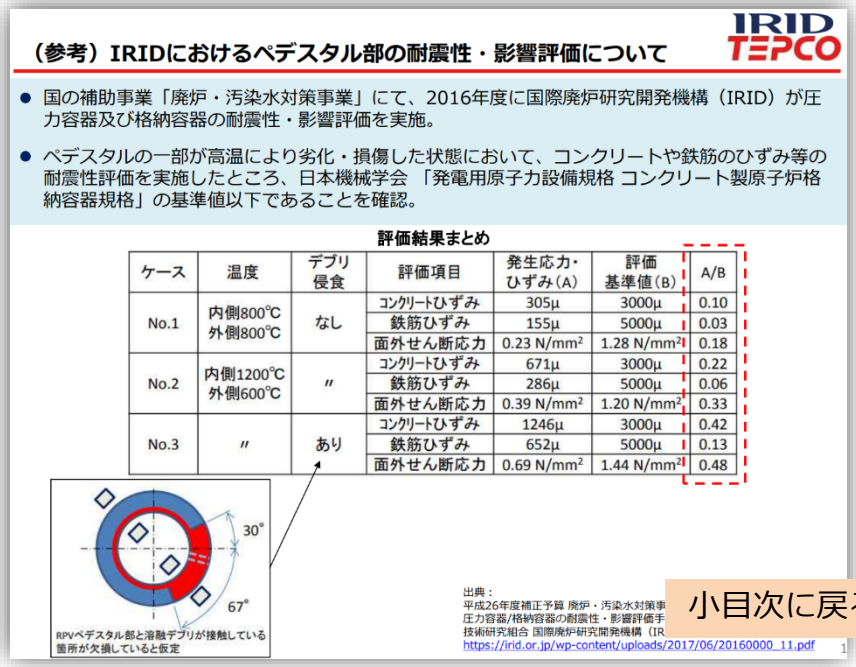
東京電力は、1号機の原子炉圧力容器及び原子炉格納容器の耐震性については、2016年度の技術研究組合 国際廃炉研究開発機構（IRID）による評価において、ペデスタルが一部欠損していたとしても、原子炉圧力容器の支持機能は大きく損なわれないことが確認されているとして右引用を示す一方、テレ朝newsは「東電としてもペデスタル内の調査を進め、改めて耐震評価をするとしている」と報じ、日テレNEWSは、原子力規制員会の更田委員長（当時）がペデスタルの耐震性に懸念を示したことを報じています。

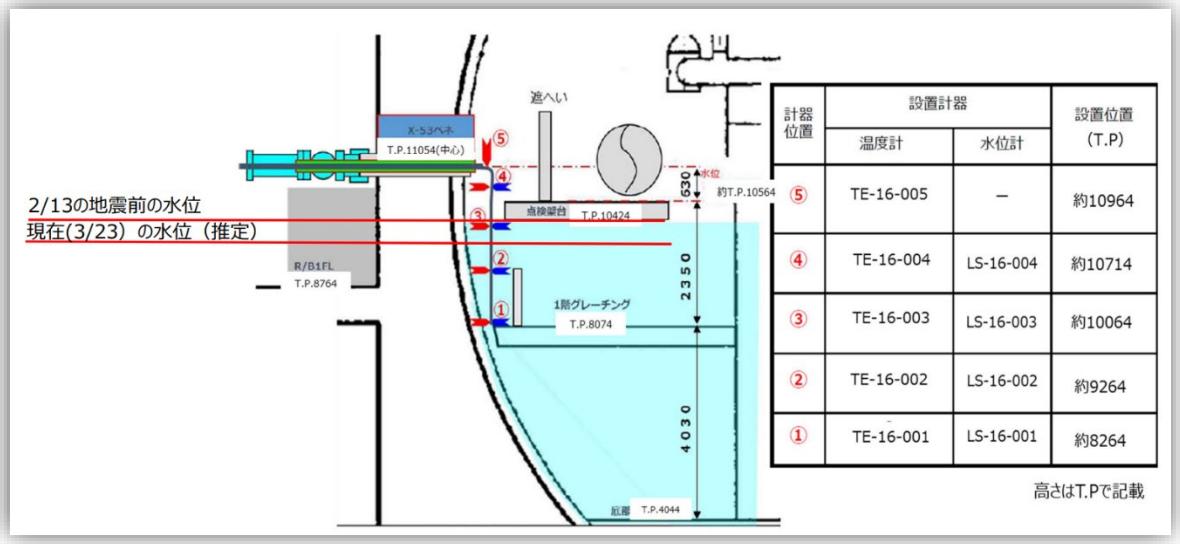
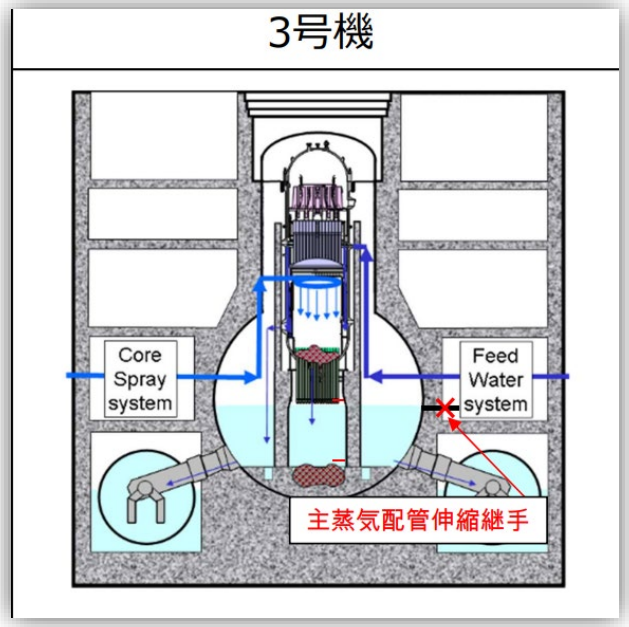
下左引用図は地震以前の水位と地震後に低下した3月23日の水位を示したものです。地震前の注水量は約3.0 m^3/h、水位は約6.5 mでした。漏えい（損傷）個所としては、下右引用図の赤で示した主蒸気配管伸縮継手が知られていました。

・PCV水位は、主蒸気配管伸縮継手部下端を下回っているが、当該高さ付近で低下傾向が緩やかとなっており、主要な漏えいは当該高さ付近に存在すると考えられる。

・T.P9600（筆者注：主蒸気配管伸縮継手接続部のPCV底部からの水位約5.5 m）からの主要な漏えいの仮定と、今回の水位低下範囲よりも下部からの漏えいの仮定（例1～例3）により水位評価を行い、いずれのケースでもある程度の実績水位の再現は可能であることを確認。

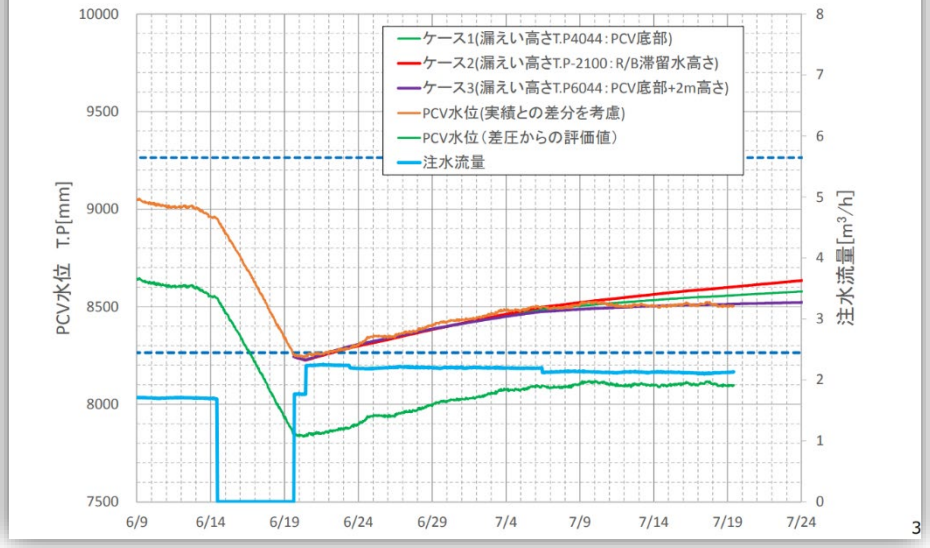
■ 注水再開後の水位の挙動について、漏えい箇所（１箇所を想定）の高さを仮定し、注水再開後の実績にあうように漏えい口(cm^2)を設定。

■ ケース３(漏えい高さPCV底部+2m高さ)の仮定が、実績に近い挙動となる。

・注水再開後のPCV水位変化に対しては、ケース3(漏えい高さPCV底部+2m高さ)の仮定が、実績に近い挙動となる。

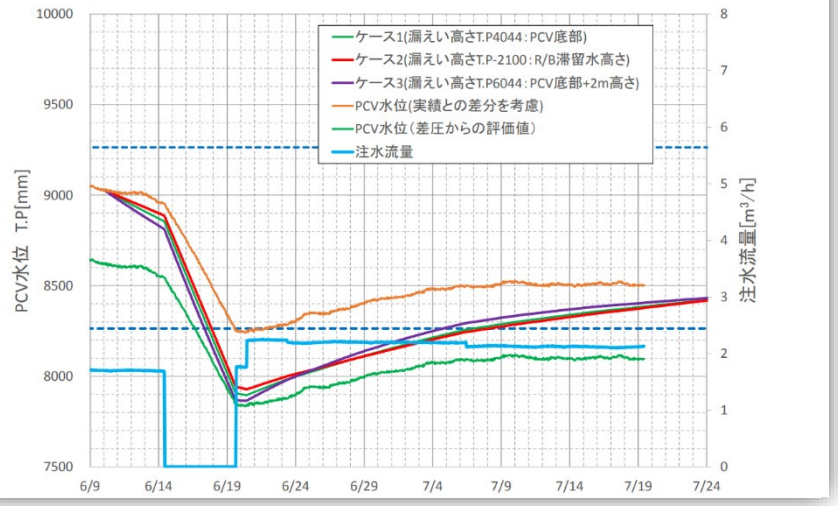
■ 前段の評価で仮定した漏えい高さ・漏えい口で、注水停止前からの挙動を評価。
■ 注水停止前及び注水停止中の低下の傾きが大きくなり、実績の挙動との差が大きくなる。

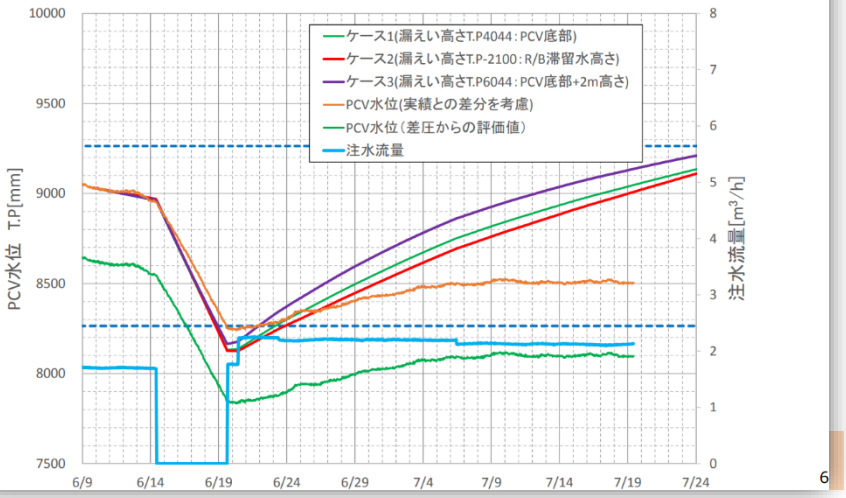
■ 前段の評価で仮定した漏えい高さに対して、注水停止前のPCV水位低下の傾きにあうように漏えい口を設定。
■ 注水停止前・注水停止中は、ある程度、実績に近くなるが、注水再開後の実績とは差が生じる。

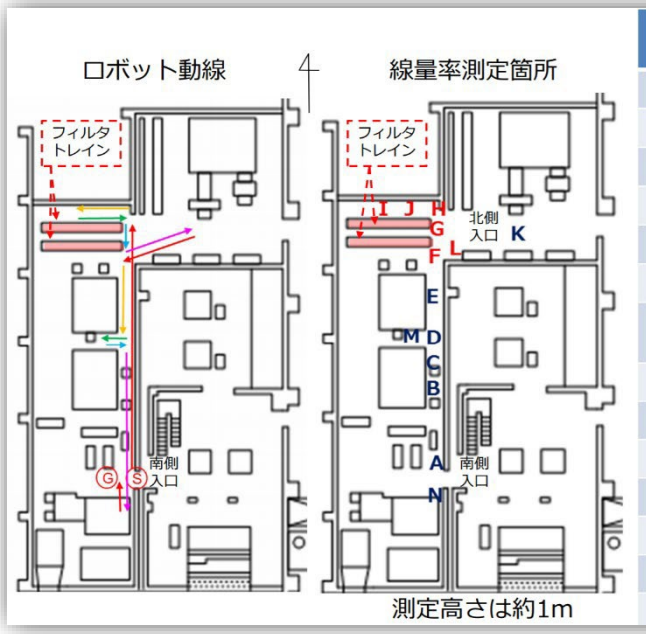
1号機予備調査結果(8月25日)

測定点	線量率（mSv/h）
A	5.1
B	16.6
C	110
D	150
E	310
F	1050
G	2050 3050（床面）
H	1270
I	1620
J	1040
K	50
L	1060
M	160
N	6.76

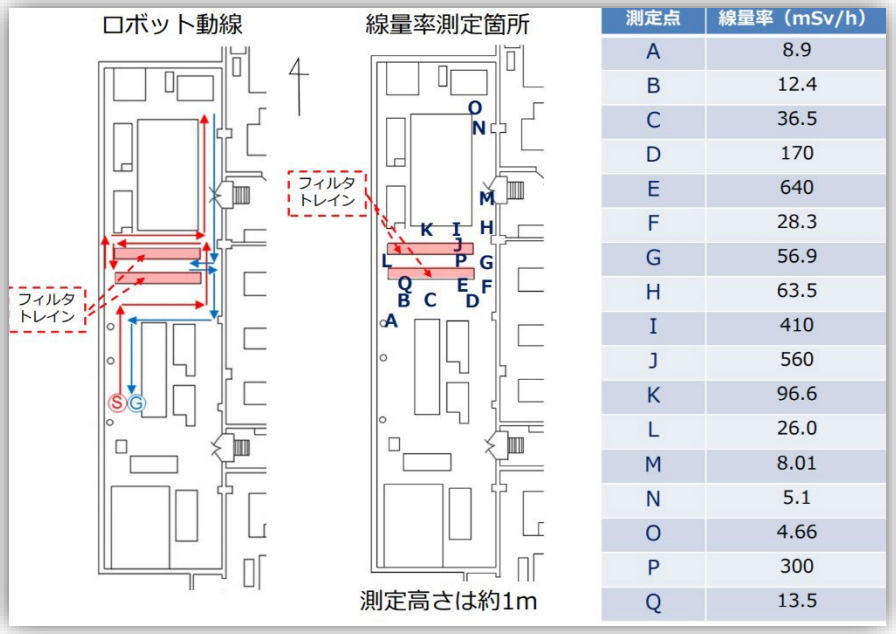
2号機予備調査結果(8月27日)

測定点	線量率（mSv/h）
A	8.9
B	12.4
C	36.5
D	170
E	640
F	28.3
G	56.9
H	63.5
I	410
J	560
K	96.6
L	26.0
M	8.01
N	5.1
O	4.66
P	300
Q	13.5

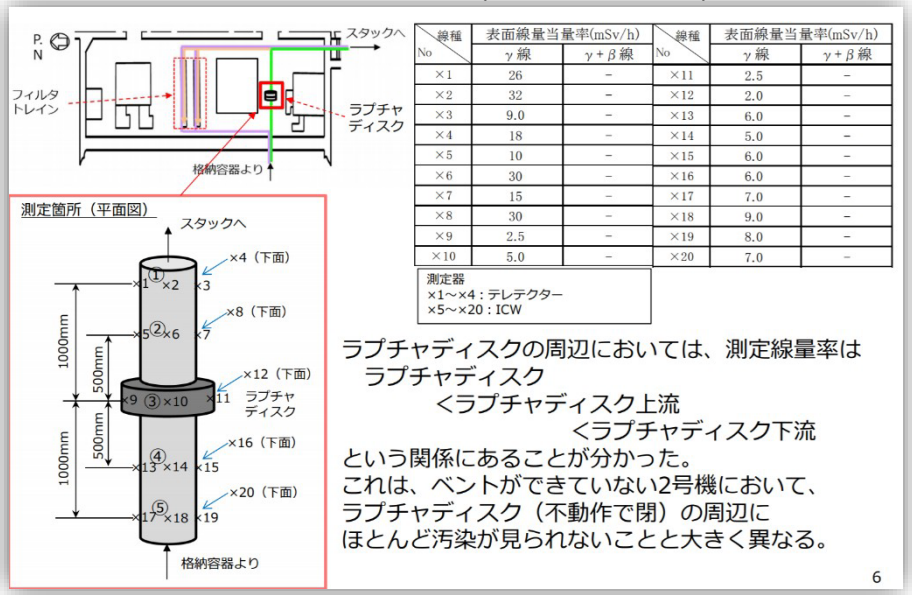
3号機の測定結果(ラプチャディスク)

No	線種	表面線量当量率(mSv/h) γ線	表面線量当量率(mSv/h) γ＋β線	No	線種	表面線量当量率(mSv/h) γ線	表面線量当量率(mSv/h) γ＋β線
×1		26	－	×11		2.5	－
×2		32	－	×12		2.0	－
×3		9.0	－	×13		6.0	－
×4		18	－	×14		5.0	－
×5		10	－	×15		6.0	－
×6		30	－	×16		6.0	－
×7		15	－	×17		7.0	－
×8		30	－	×18		9.0	－
×9		2.5	－	×19		8.0	－
×10		5.0	－	×20		7.0	－

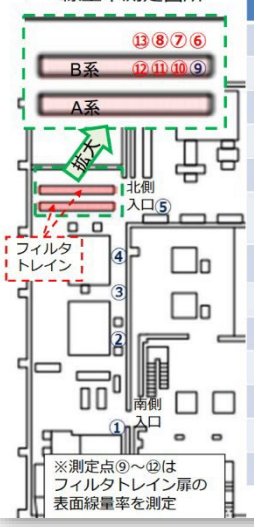
本調査結果（12/15測定）

測定点	線量率（mSv/h）
①	5.57
②	16.7
③	120
④	280
⑤	84.1
⑥	1330 2270（床面）
⑦	1420
⑧	1510
⑨※	880
⑩※	1020
⑪※	1180
⑫※	1470
⑬	1580

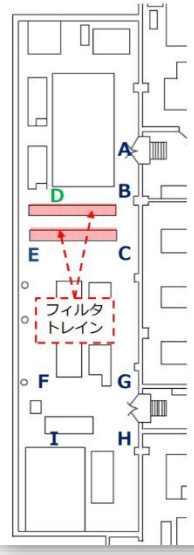
本調査結果（1/20測定）

測定点	線量率（mSv/h）
A	17.0
B	71.5
C	61.8
D	140
E	12.6
F	0.52
G	0.18
H	0.094
I	0.17

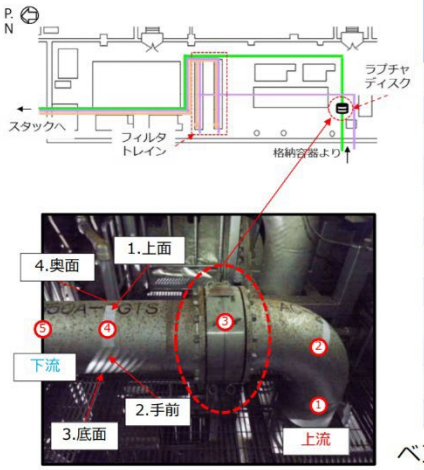
１０．２号機の測定結果（ラプチャディスク）

No.	表面線量当量率（mSv/h） γ線	No.	表面線量当量率（mSv/h） γ線
①-1	0.10	④-1	0.20
①-2	0.10	④-2	0.15
①-3	0.15	④-3	0.10
①-4	0.050	④-4	0.10
②-1	0.10	⑤-1	0.15
②-2	0.15	⑤-2	0.20
②-3	0.15	⑤-3	0.15
②-4	0.050	⑤-4	0.10
③-1	0.20		
③-2	0.25		
③-3	0.15		
③-4	0.050

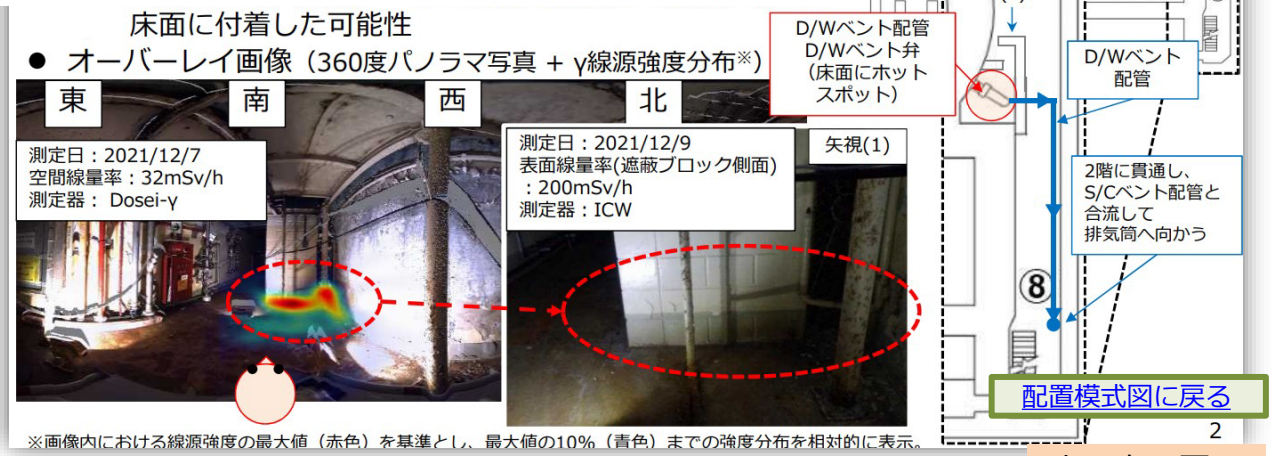
その結果、1号機3階では、AC系配管が設置されている遮蔽ブロック内側の床面で、200　mSv/hという表面線量率の高線量箇所（ホットスポット）が確認されました。この原因について東京電力は、水素発生に伴うD/W圧力上昇や高温の影響などにより、D/W内の気体がPCV貫通部又はD/Wベント弁から建屋側に漏えいし、遮蔽ブロック内側で凝縮して放射性物質が床面に付着した可能性が高いと推測しています。
