（短縮版）核燃料デブリの取り出し準備

概要

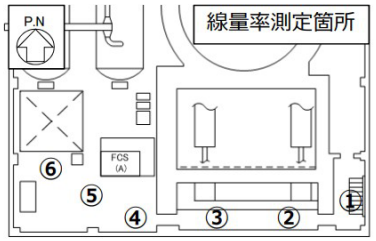
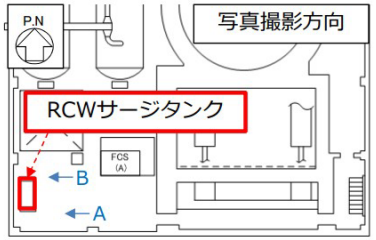
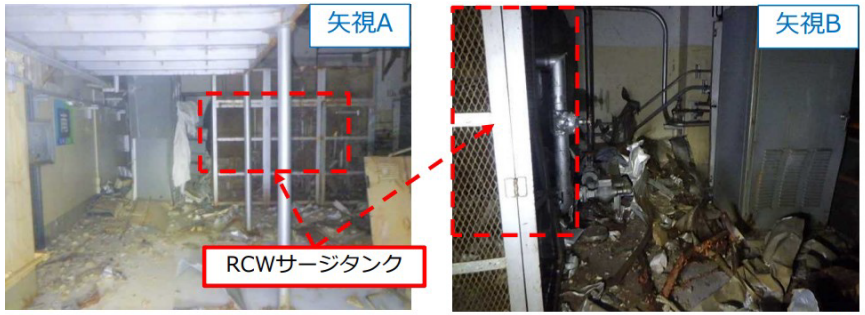
4階では、RCWサージタンク周辺の線量が高いことが確認されました。原因については原子炉格納容器床で核燃料デブリがRCW配管を破損させ、RCW系統に汚染が拡大したものと推定しています。また、周辺にガレキが散乱しており、今回使用した遠隔操作ロボットでは接近不可能な状況ということです。

測定箇所 No.	空間線量率 [mSv/h]
①	7.5
②	1.0
③	1.0
④	6.0
⑤	20
⑥	21

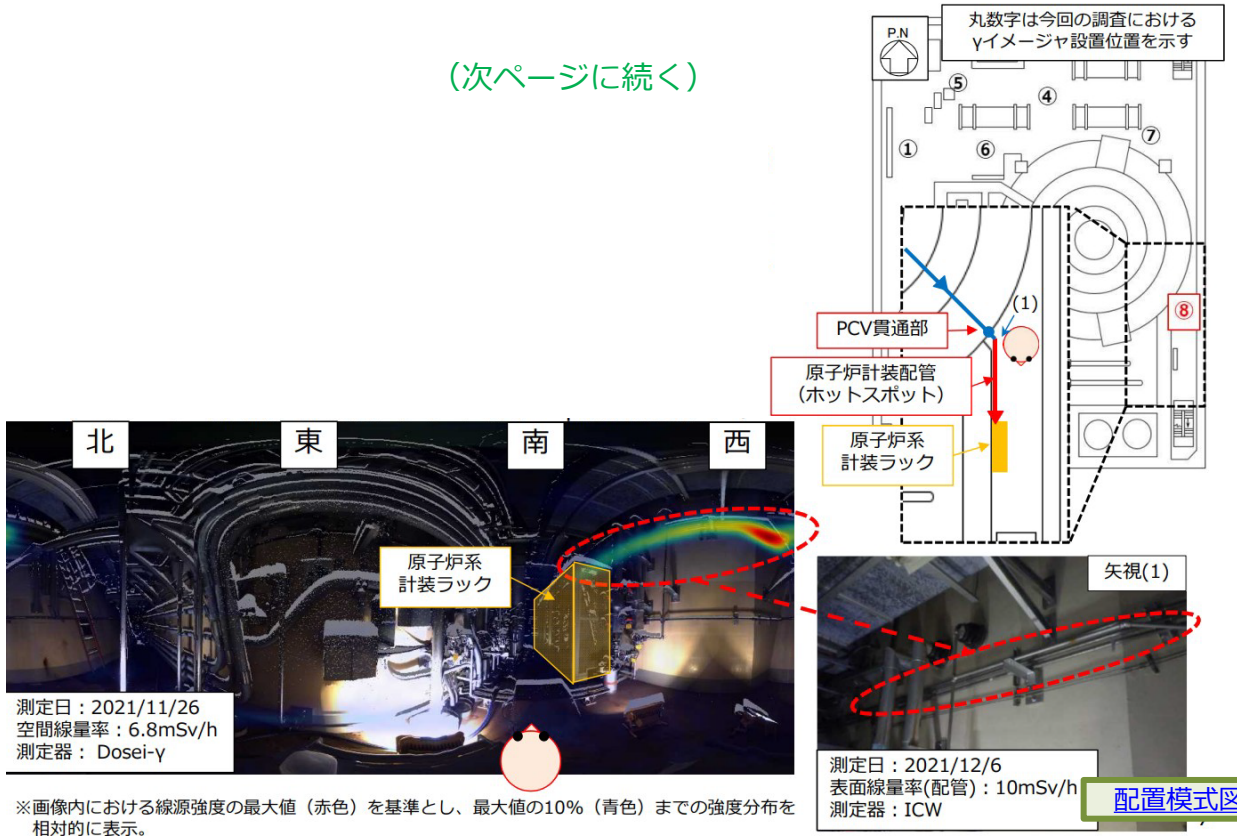
2号機2階では、使用実績のないCS（A系）配管で表面線量率15 mSv/hの、原子炉計装配管（原子炉圧力、原子炉水位）で10 mSv/hのホットスポットが確認されました。計装配管の高線量は原子炉内水を測定対象としているため、配管内に核燃料デブリと接触した原子炉内水または原子炉内で発生した気体が流れ込み、放射性物質が付着した可能性が高いそうです。

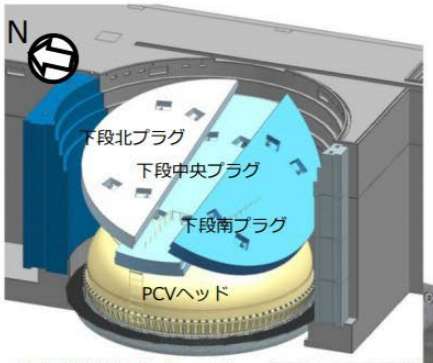
撮影箇所イメージ
（西側からの視点）

- ホース設置時に原子炉キャビティ（ウェル）内の状況について，映像を取得することができた。
- 取得した映像からはPCV上蓋等の著しい損傷は確認されなかった。

- フランジ部についても、塗装の劣化はあるものの、著しい損傷や大きな変形は確認されなかった。
- 映像中のホワイトノイズからは高い汚染が推定されるため、事故時の高いPCV圧力の条件下ではフランジ部からの漏えいがあったものと考えられる。

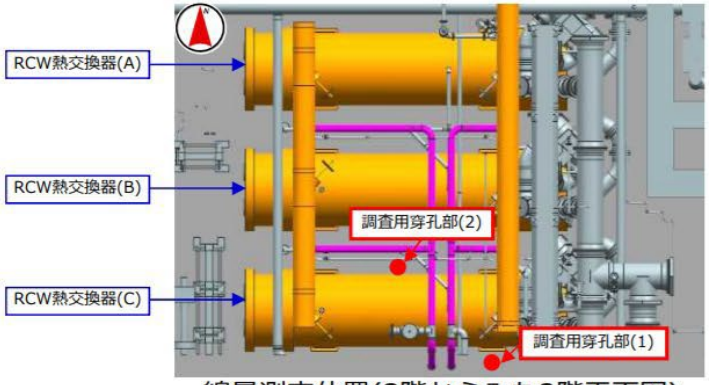
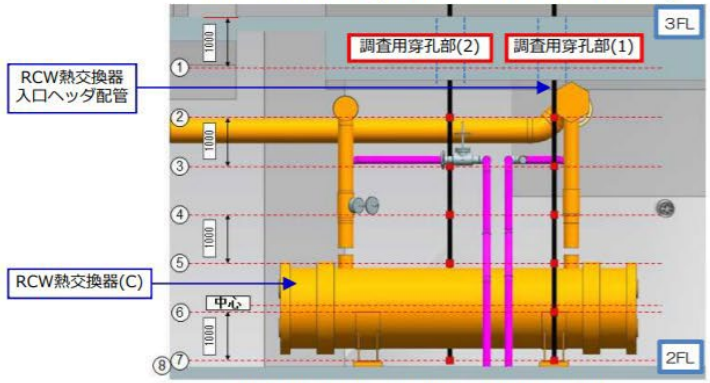
線量測定位置(3階からみた2階平面図)

- 3階床面の2か所の調査用穿孔部より下方1mから1m間隔で8か所およびRCW熱交換器中心の計9か所で線量測定を実施。
- RCW熱交換器中心付近が高線量となっていることから，熱交換器が線源と推定される。
- 調査用穿孔部(2)の測定結果が，調査用穿孔部(1)の結果より高線量な理由として，調査用穿孔部(2)が2つの熱交換器の間に位置するため考えられる。

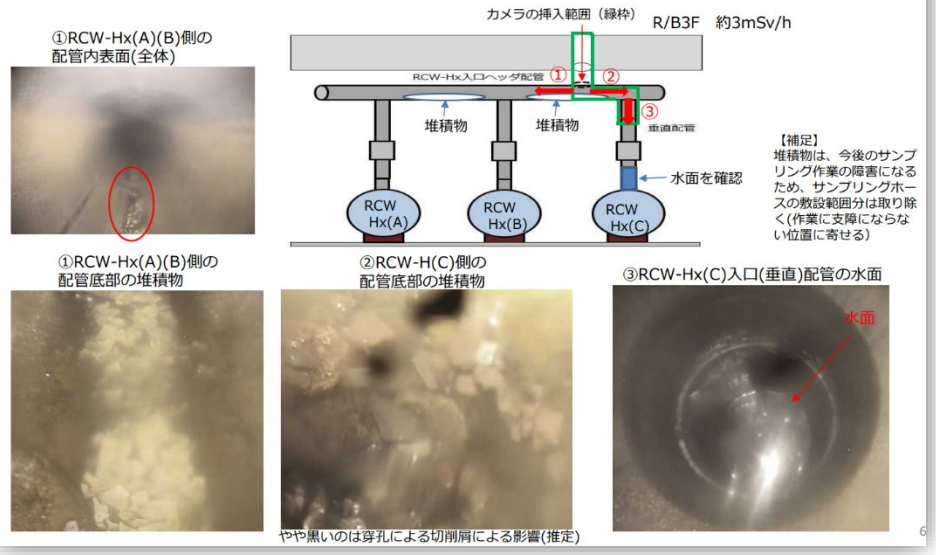
■RCW-Hx入口ヘッダ配管の穿孔箇所よりカメラを挿入し、入口ヘッダ配管内の状況確認を実施。
・入口ヘッダ配管内下部において堆積物（結晶のようなもの）を確認
・入口ヘッダ配管内の空間線量については約50~75mSv/h程度を確認(底部で約75mSv/hを確認

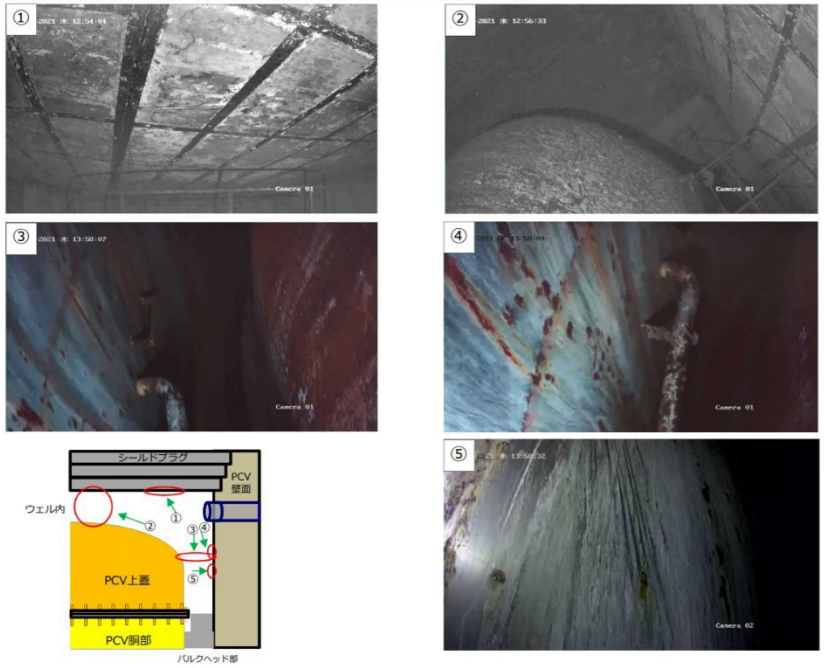
調査の結果、原子炉格納容器（以下、PCV）上蓋等に大きな損傷が無いことが確認されました。（次ページ引用画像）

■ ウェル内の状況をカメラにて確認した。（シールドプラグ、PCVヘッド、壁面等）

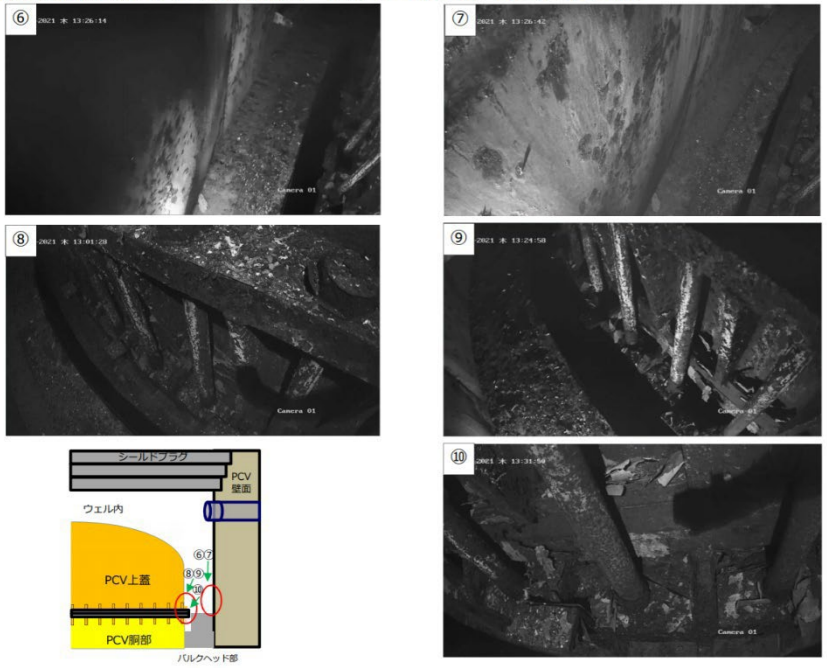
■ ウェル内の状況をカメラにて確認した。（バルクヘッド部、PCVフランジ部）

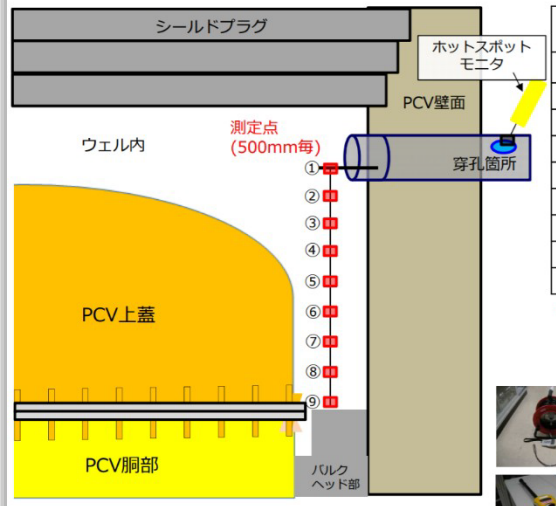
■ ウェル内の線量測定※結果は以下の通り。PCVフランジ付近で最大530mSv/hであった。
■ ウェル内の線量については、再度測定する計画。

測定ポイント	距離 (mm)	線量当量率 (mSv/h)
①	0	74.6
②	500	150
③	1000	330
④	1500	300
⑤	2000	310
⑥	2500	380
⑦	3000	440
⑧	3500	**530(最大)**
⑨	4000	350

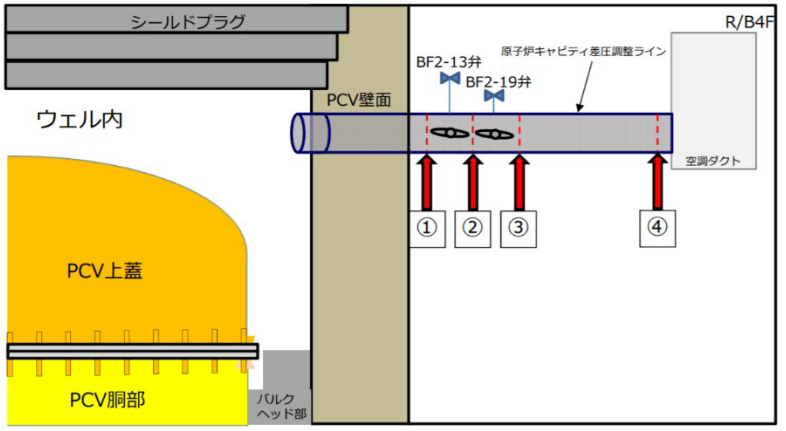
■ 線量測定結果は以下の通り。
- 測定ポイント②の配管下部に、最大線量：51mSv/hを確認した。

測定ポイント		① PCV壁面~BF2-13弁間	② BF2-13~BF2-19弁間	③ BF2-19弁~ダクト間	④ ダクト近傍
配管	上部(mSv/h)	13	41	25	18
	下部(mSv/h)	13	51	37	20

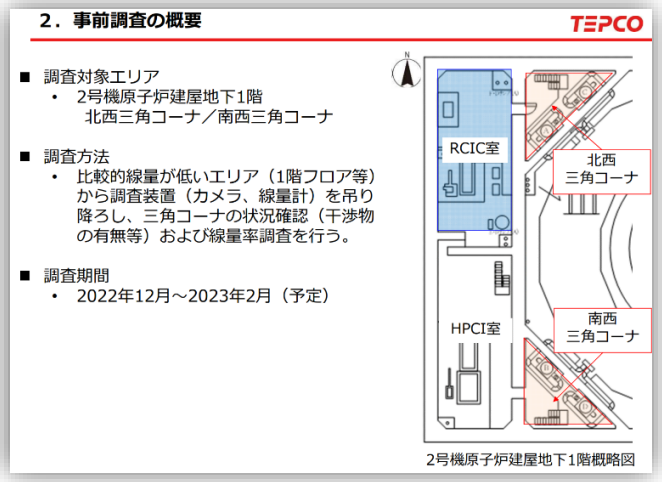
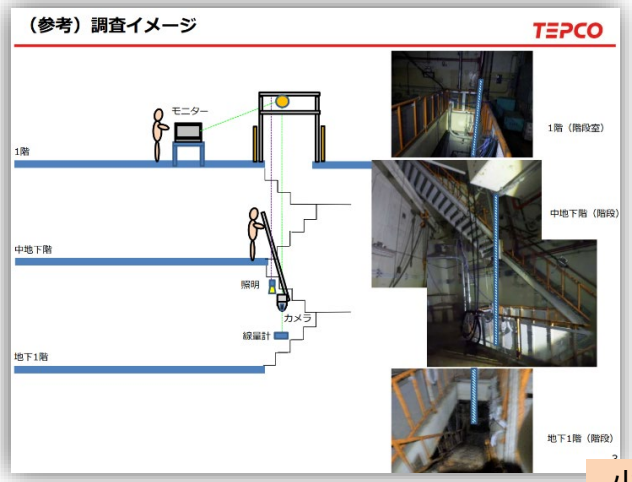
12月に実施された北西三角コーナーおよび南西三角コーナの調査では、RCIC室およびHPCI（高圧注水系）室へのアクセスの障害になるような機器の損傷がないこと、RCIC室およびHPCI室扉は閉状態であり、確認できた範囲では大きな損傷はないと推定されるということです。

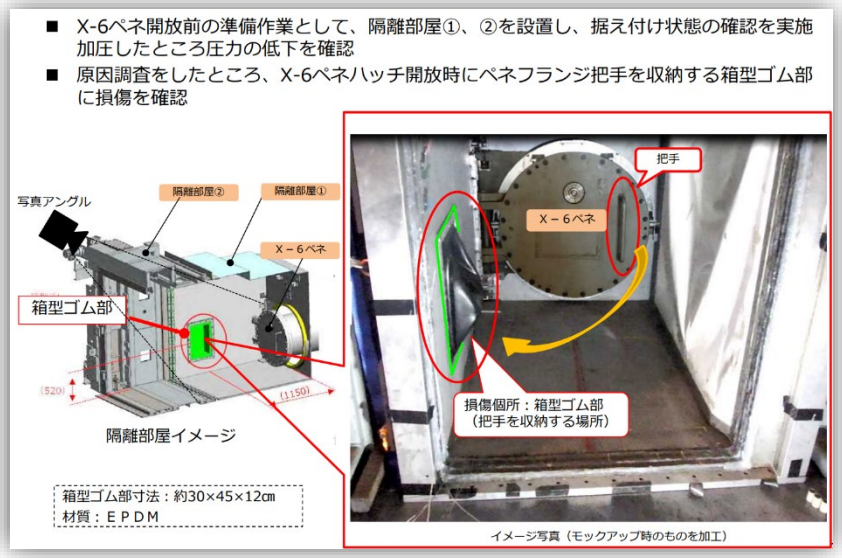
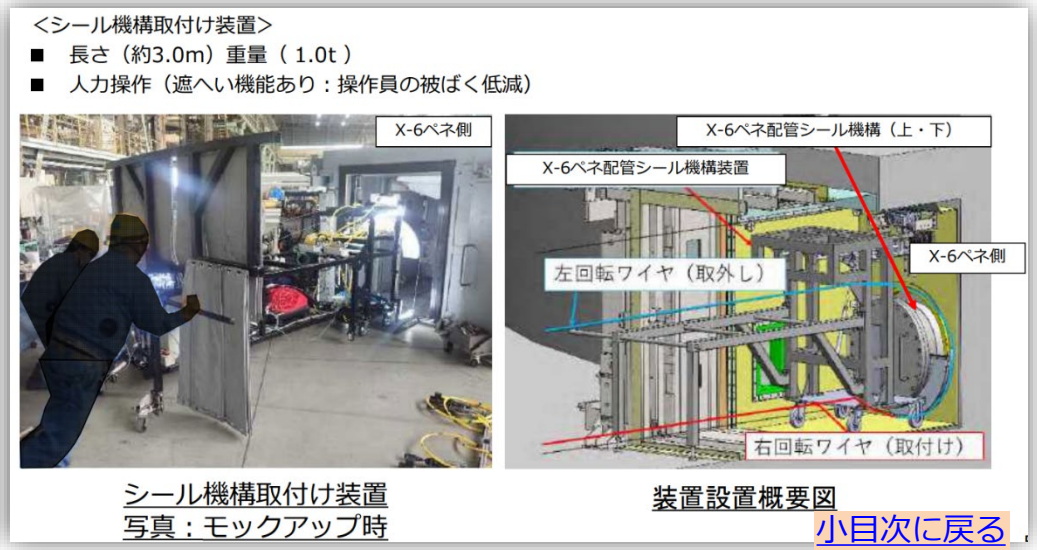
一点目はバウンダリとして当然備えなければならない気密性が保てないということです。この原因は下左図の箱形ゴム部の損傷ですが、東京電力は、その損傷は、隔離部屋へのX-6ペネ配管シール機構の取付け作業（下右図）において、同じフレームに取り付けられた2台のカメラのうち下のカメラB（養生あり）が箱形ゴムに接触しカメラ取付フレームがずり落ちましたが、それに気づかないまま作業を続行したため、ずり下がった上のカメラAの養生なしのブラケットが箱型ゴムに接触したことにより生じたものとしています（次ページ引用画像参照）。　　（次々ページに二点目、遮へい扉動作不良）

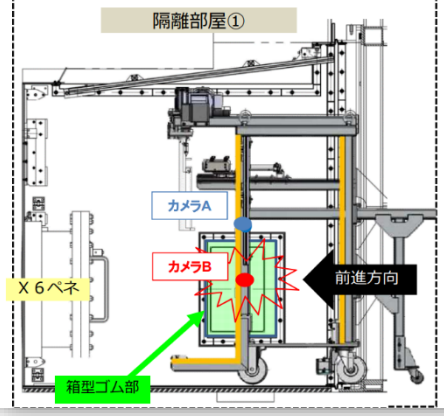
箱型ゴム部接触イメージ

- X-6ペネ配管シール機構（上段）取付け作業（1回目）
  →床上約450㎜に設置しているカメラB（取付けブラケット養生あり）が箱型ゴムに接触し、カメラを取付けるアルミフレームがずり落ちた。
- X-6ペネ配管シール機構（上段）取付け作業（2回目）
  →カメラ取り付けアルミフレームがずり落ちた状態に気付かず作業を継続。そのため、カメラA（取付けブラケット養生なし）が箱型ゴムに接触する位置となり、箱型ゴムに接触。

- X-6ペネ配管シール機構（上段）の取付け作業において、カメラA、カメラBのブラケットが箱型ゴムに接触したことにより損傷させたものと考えられる。

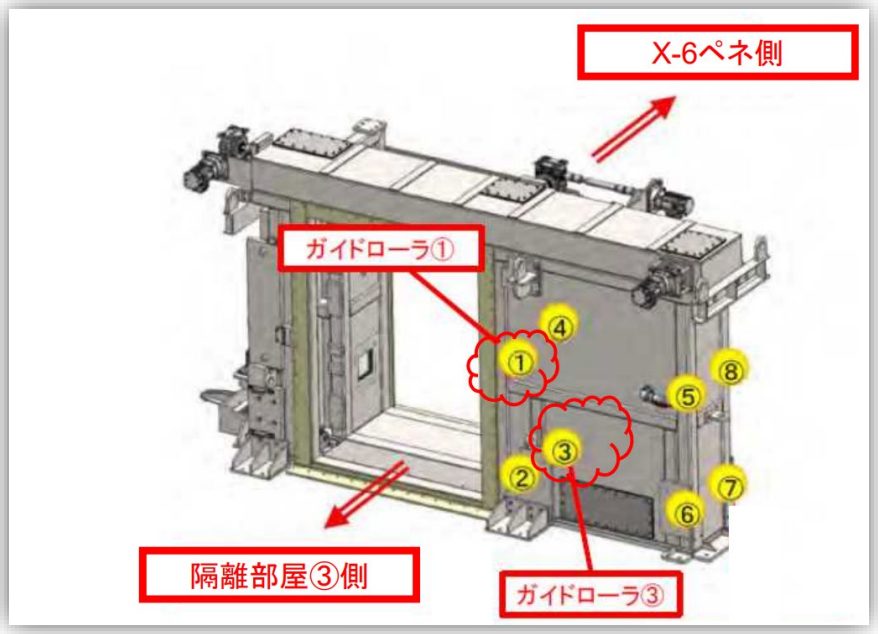
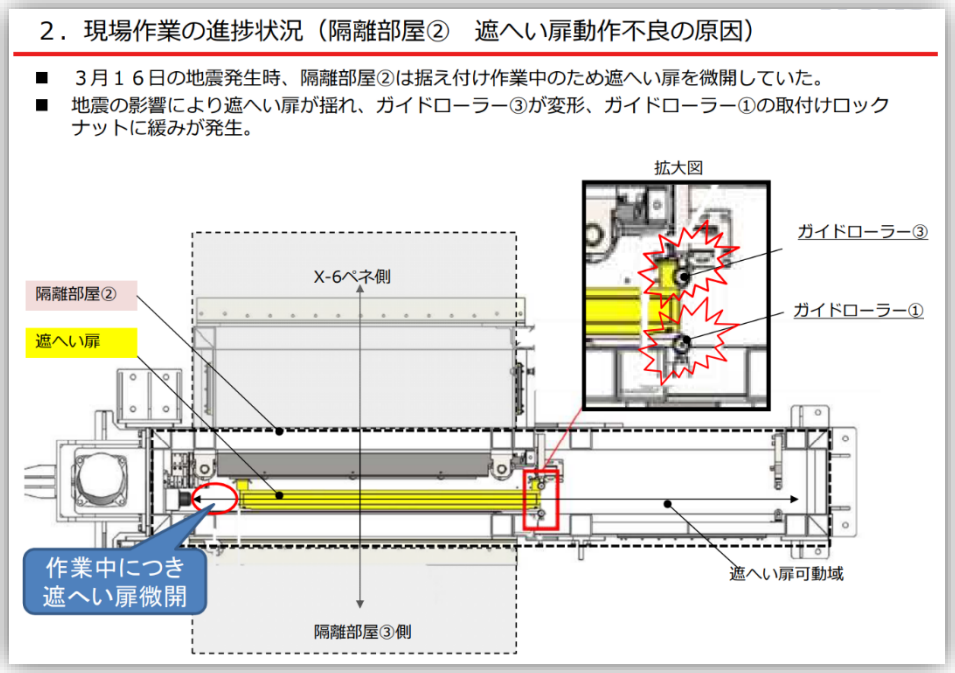
そしてこの変形および緩みは、3月16日の地震発生時、隔離部屋②は据え付け作業中のため遮へい扉を微開していたため、地震の影響により遮へい扉が揺れ、ガイドローラー③が変形したために生じた、そしてさらに、ロックナットに緩みが生じた状態で遮へい扉の開閉確認を実施したため動作不良が発生したものと推定されています（下引用画像および次ページ引用画像参照）。

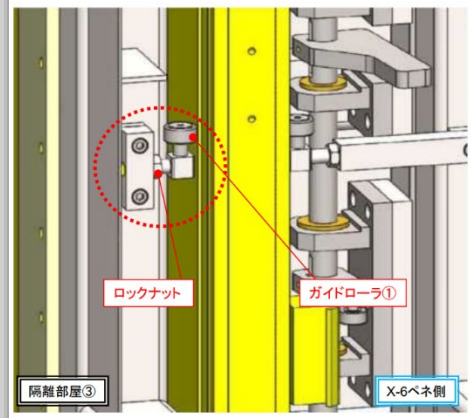
ロックナット通常設置状態

■ ロックナットに緩みが発生した状態で遮へい扉の開閉確認を実施したため動作不良が発生
