福島第一原発Watcher 月例レポート 2019年11月

使用済み燃料プール対策

概要

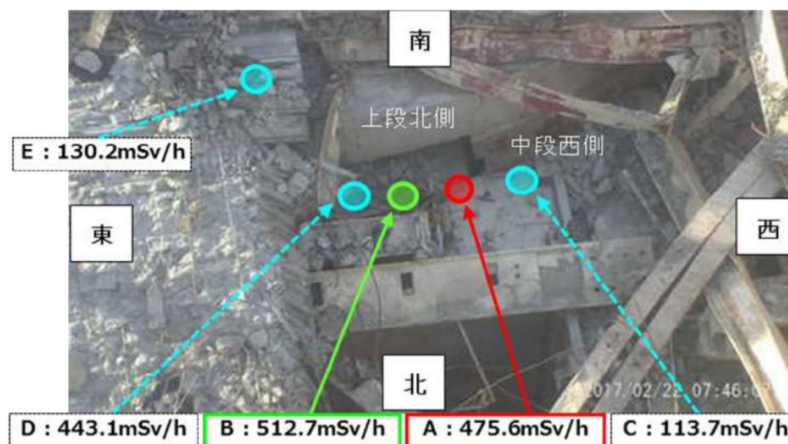
(原子炉ウェルプラグ周辺の線量)

東京電力は、今後もウェルプラグ周囲・内部の調査を継続し、内部の線量状況等を確認していくとしています。

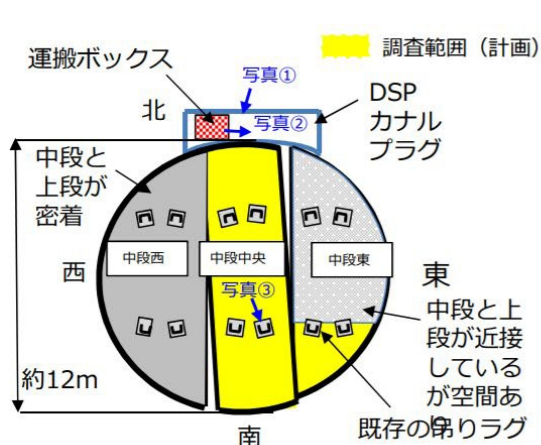
中段プラグ (上面) の状況

東京電力によると、7月17日からウェルプラグ調査を開始。これまでに、走行ルートに干渉するガレキの撤去を進めつつカメラ撮影が実施されました。引き続き、空間線量率測定、3D計測、スミア採取を実施するそうです。下にカメラ撮影時の画像等を引用しておきます(一部再掲)。

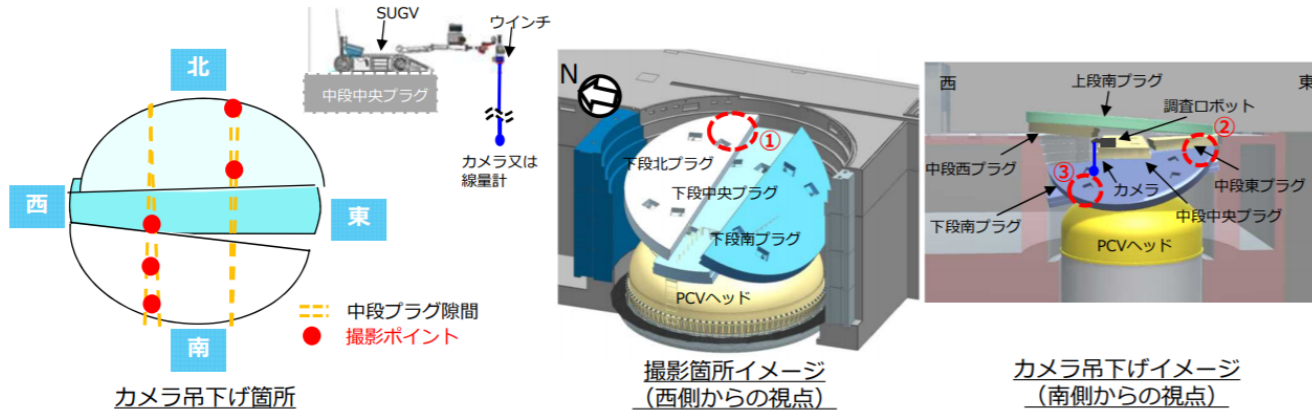
- 中段プラグ隙間よりカメラを吊り下げて撮影し、下段プラグ等の状況を確認。

その結果、下段プラグのカメラ撮影からは、ウェル壁ライナの剥がれ、原子炉ウェル下部のPCVまわりに溜まり水(流入した雨水等と推定)および水紋(調査ロボットの動作に伴う小ガレキの落下あるいは気泡の発生と推定)が確認されました。

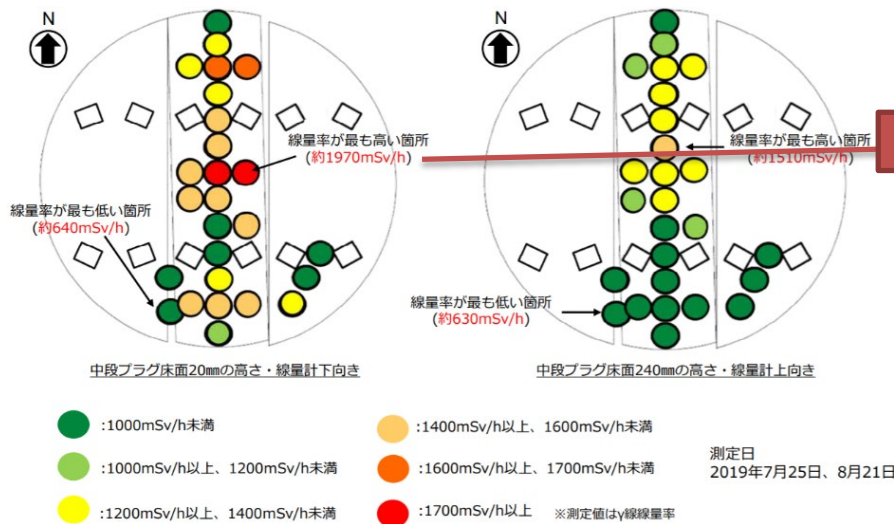
(中段プラグ上の空間線量率)

空間線量率については、東京電力の速報によると、中段プラグ上では中央プラグの中央付近の線量が高い傾向、中段プラグ下では各測定位置共に、中段プラグより下側で高くなる傾向が確認されました。相当高い線量率です(下図参照)。1号機の使用済み燃料プールにある392体の使用済み核燃料等を取り出すためには、オペレーティングフロア上に絡み合い堆積しているガレキ(崩落した鉄骨メタルサイディング製のオペレーティングフロアの屋根等。2・3号機は鉄筋コンクリート製)を撤去しなければならないのですが、そのためには、この高線量で総重量500トンを超えるウェルプラグを修理する、あるいはまるごと遮へいするなどの線量率低減対策 **参照** について東京電力等がどう判断するのか見守っていききたいと思います。

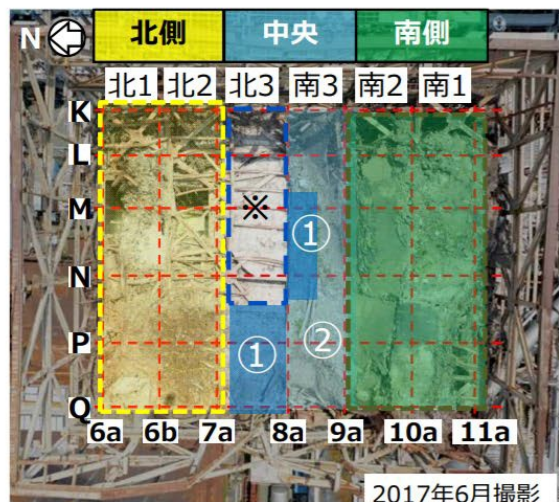
図1

図1「①」の範囲の崩落屋根はオペレーティングフロア床上に落下しています。崩落屋根のうち「ルーフブロック等～デッキプレート」についてダスト発生量の少ない吸引・把持(北側と同工法)により撤去を行う予定です。

図1「②」の範囲は、ダスト飛散抑制の観点から「ルーフブロック等」を吸引によって撤去します。

※ 中央東側(ウェルプラグ周辺)は、これまで実施したオペフロ調査にて、崩落屋根のうち「ルーフブロック等～デッキプレート」を吸引・把持により撤去済み

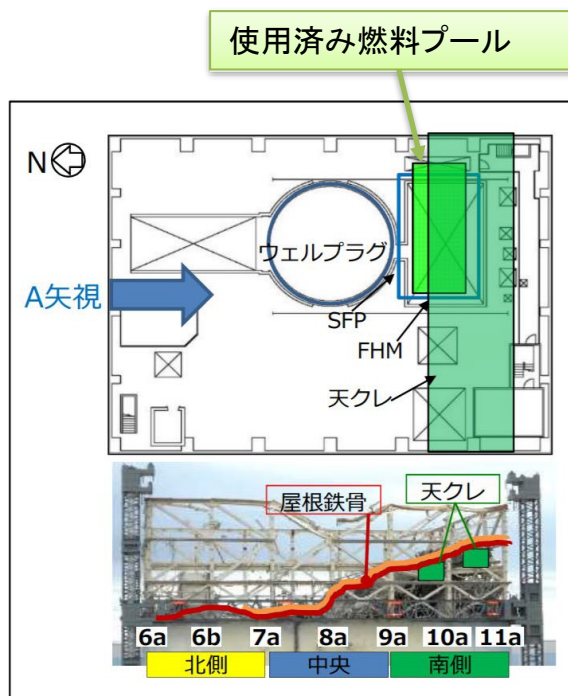
図1

南側の崩落屋根は天井クレーン上に落下し、天井クレーンの下には燃料取扱機・使用済み燃料プールがあります。(図1)
 これまでの調査で、天井クレーンは北側桁(ガーダ)が変形、また、燃料取扱機は南東側の脚部が変形していることが確認されています。(図2)

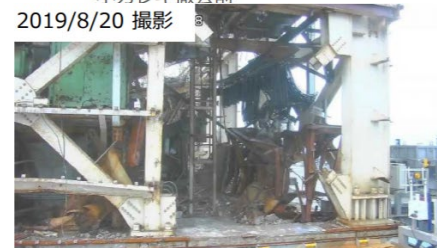
南側小ガレキ撤去後

2019年3月18日に開始されたSFP周辺小ガレキ撤去作業により、東側エリアにおいて、[前ページ](#)右下の写真の通り、SFP保護等の後半工程に使われる作業空間を確保できました。東京電力は、今後、南側エリア作業に移行する他、SFPへ東側から部分的にアクセスが可能となったことから、SFP保護等の計画立案のため、水中カメラを用いたSFP内の干渉物調査等を計画・実施していくとしています。

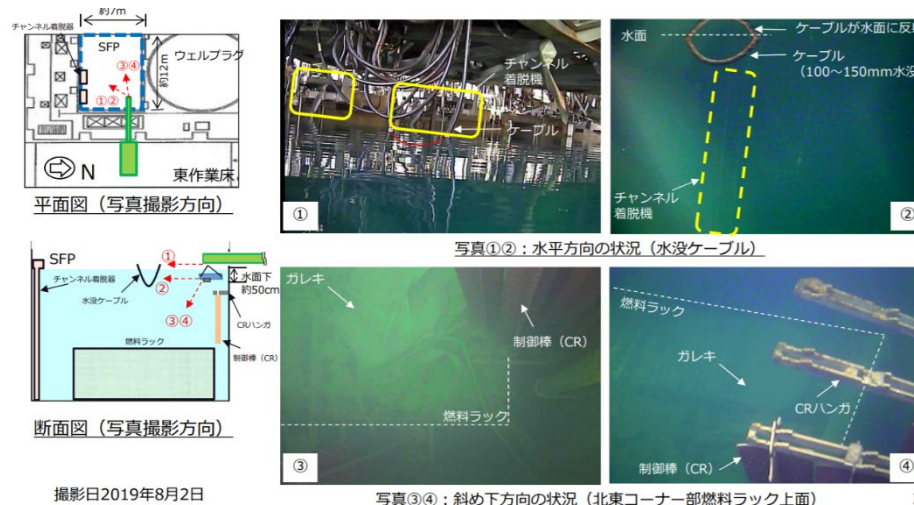
ガレキ撤去作業の監視に使用する長尺ポールの先端に水中カメラを吊り下げ、SFP北東コーナー部の水深約50cmにカメラを投入し、水平方向および斜め下方向の撮影しました。

その結果、水平方向では、カメラから4m程度に水没ケーブル、7m程度にチャンネル着脱器(SFP内で燃料にチャンネルボックス(燃料集合体に取り付ける金属製の筒)の取付・取外等を行う装置)が、斜め下方向では、水面より7m程度下の燃料ラック上面にガレキが堆積している状態が確認されました。また、照明設備等の環境を整えることで、7m程度の視界があることも確認されました。

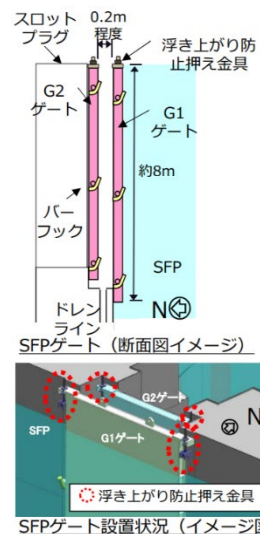
SFPゲート設置状況 (イメージ図)

- ・ゲート部周辺には手摺等のガレキがあるが、SFP保護等の作業に影響がないことを確認した。
- ・G1ゲートからの漏えいはなくプールの水密性を確保していること、ゲート間には小片ガレキのみ落下していることを確認した。
- ・SFPゲートにはゲートの浮き上がりを防止する「浮き上がり防止押え金具」があり、G2ゲートの金具が外れている状況を確認したが、G2ゲートに変形は認められない。

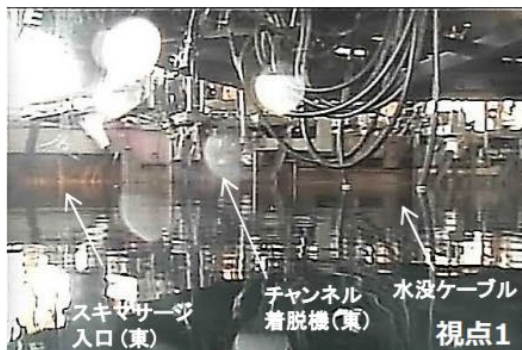
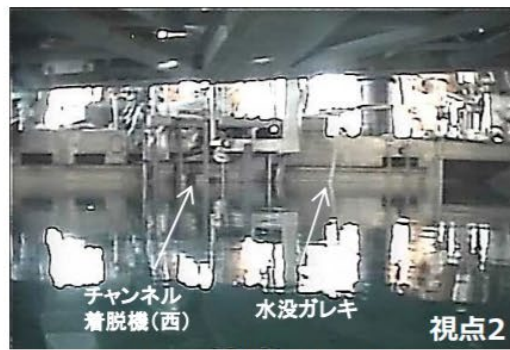
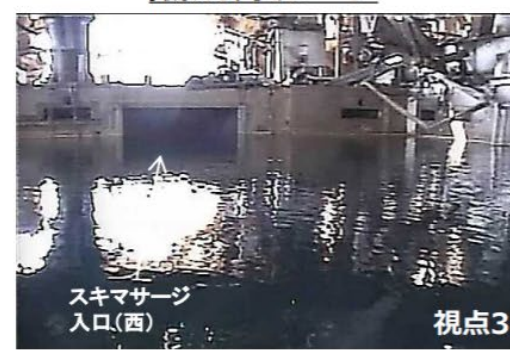
水平方向の状況 (水面上)

また燃料ラック上では、3号機SFP内で確認されたコンクリートハッチのような重量物がないこと、パネル状や棒状のガレキが燃料ラック上に点在していることが確認されました。

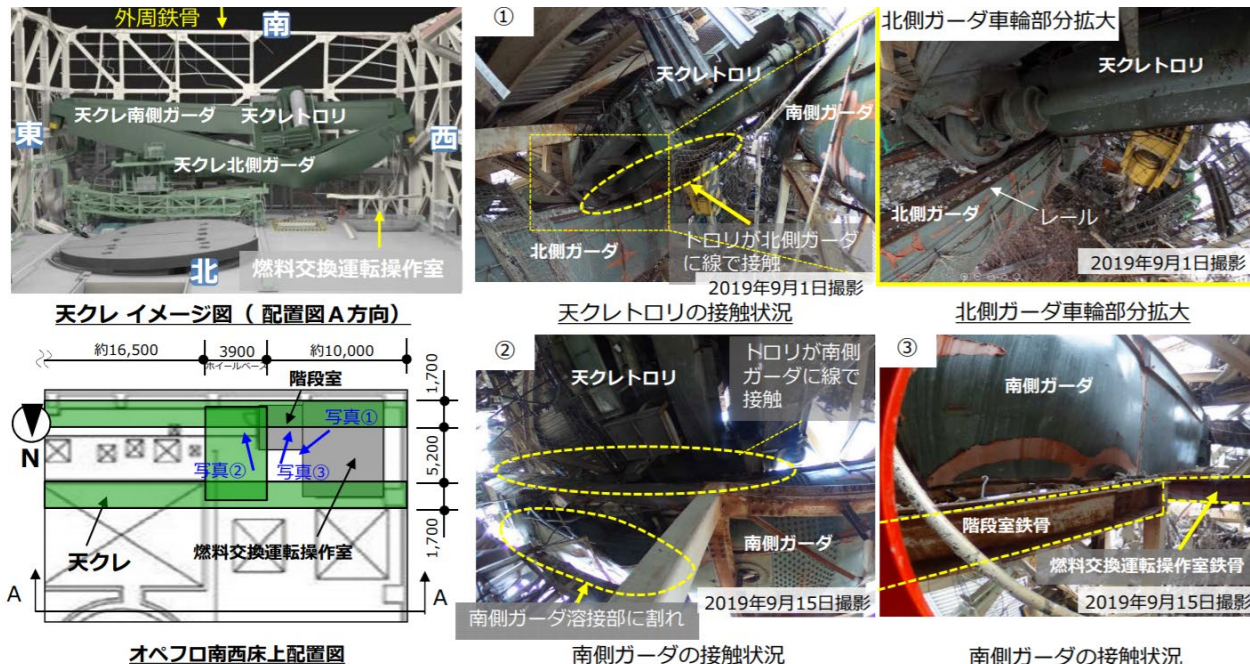
- ・天クレトロリは天クレ南北両ガーダ上に線状で接している状況を確認(①②)。
- ・天クレトロリ北側端部が北側ガーダの上面中央部にあることを確認(①)。
- ・天クレ南側ガーダの一部の溶接部が割れていることを確認(②)。
- ・天クレ南側ガーダの西部は階段室及び燃料交換運転操作室鉄骨で複数箇所支持されていることを確認(③)。

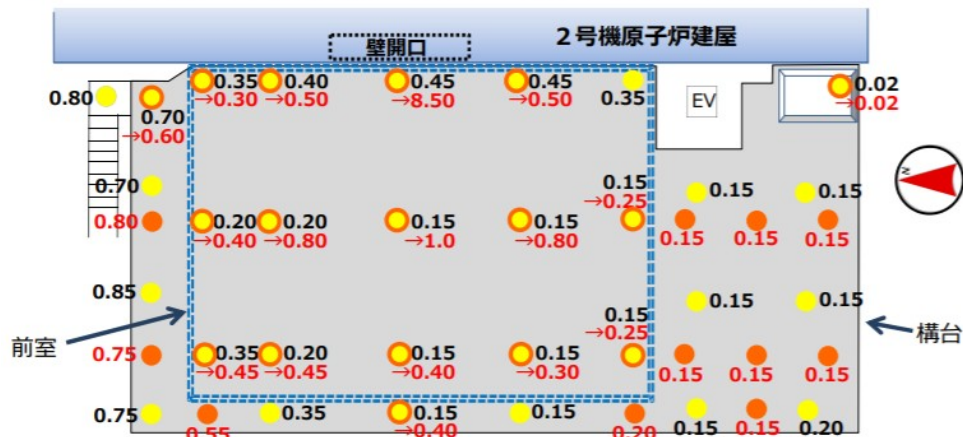
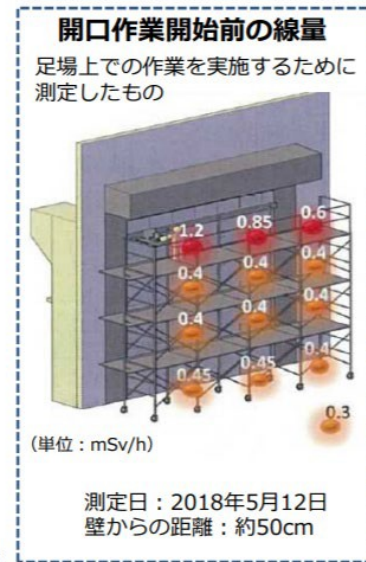
- これまでの構台上の空間線量は以下の通りです。
- 特に壁直近において線量が上昇していますが、事前の線量評価通りの水準でもあり、遠隔操作ロボット等によるオペレーティングフロア内調査の準備を進めてまいります。

● **黒字** 2018年3月23日測定 (単位: mSv/h 測定高さ: 1 m)
 ● **赤字** 2018年6月21日 (耐風梁解体後) 測定

6	2	1	3	4	5	7
			● 11.5mSv/h			
			床上約6m 5月29日測定			
			29			
12	9	8	10	11	13	14
			● 13.7mSv/h			
			床上約3.5m 5月31日測定			
17	16	15	18	19	20	21
			● 9.0mSv/h			
			床上約2m 6月5日測定			
24	23	22	25	26	27	28
			● 9.0mSv/h			
			床上約1m 6月7日測定

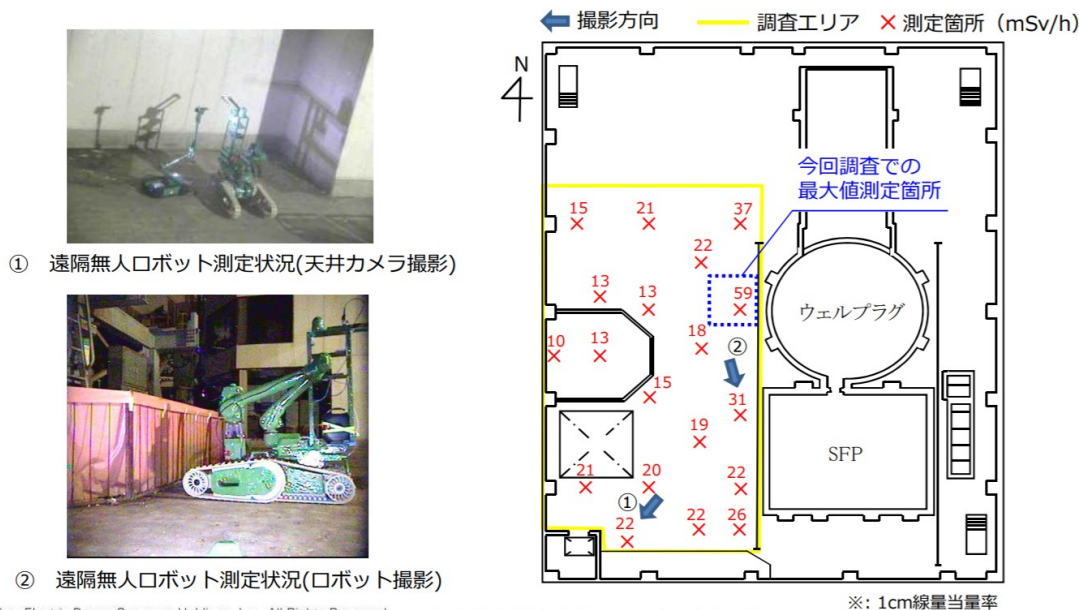
床面から約1.5m高さのγ線線量率を測定したところ、ウェルプラグ近傍の線量率が高く、そこから離れるにしたがって線量が低くなる傾向があるため、主な線源はウェルプラグと推定されます。

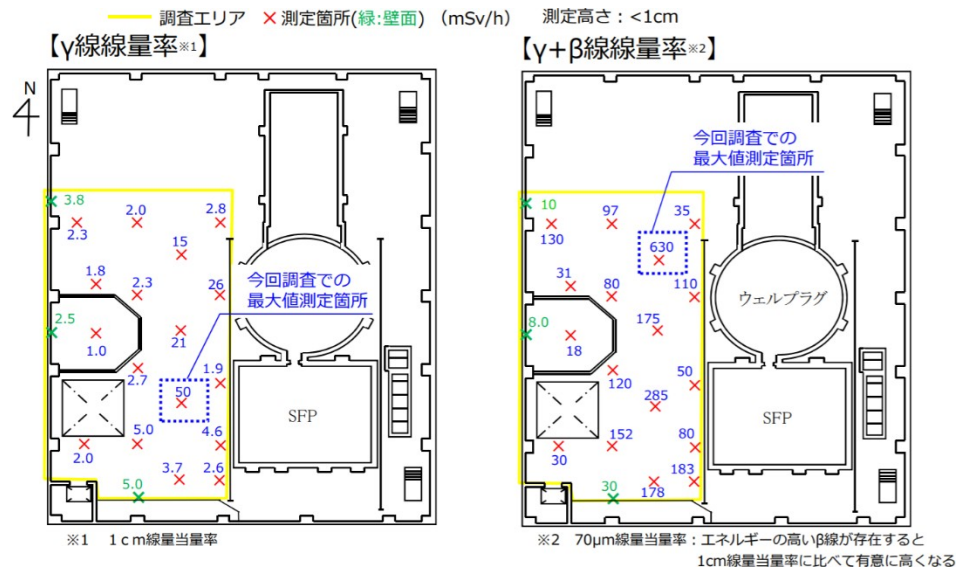
$\gamma + \beta$ 線線量率 (Cs等の γ 線放出核種とSr-90等の β 線放出核種による線量寄与) が、 γ 線線量率に比べて高いため、Sr-90等のエネルギーの高い β 核種が表面上に存在していると推定されます。

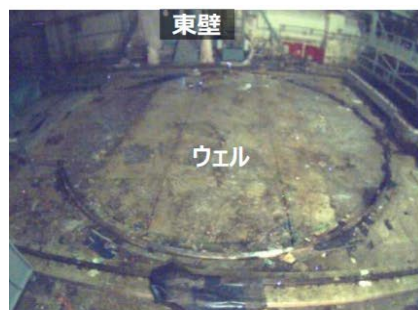
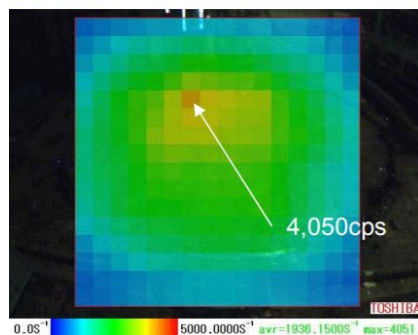
下図は、γカメラ撮影の結果の一部です。1号機 **参照** と同じくウェルプラグ上面の汚染レベルが高いことが見て取れます。

【原子炉ウェル】
 ・ウェル上面は、養生シートやガレキの撤去をしたものの、依然として汚染レベルが高い状況。
 ・ウェル上面の汚染は、蒸気がウェルと養生シート間に滞留し、その後乾燥したものと考えられることから、養生シートやガレキを撤去しても汚染は残留しているものと考えられる。

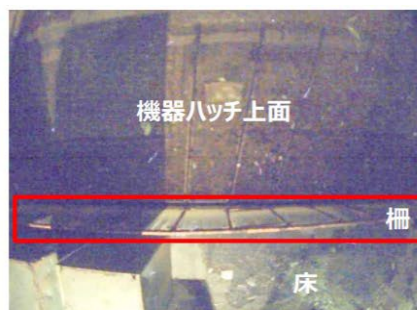
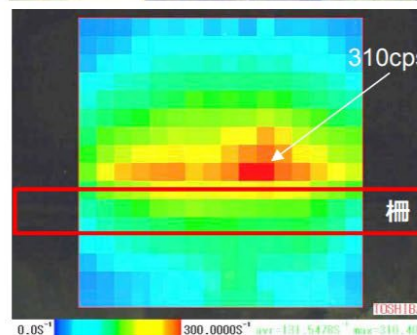
【機器ハッチ上面】
 ・機器ハッチが除染ピットと比較して汚染レベルが高い。機器ハッチの汚染は、柵の内側付近が高い。
 ・機器ハッチ手前の隙間から雨水等の水が流れ、その際に随伴した放射性物質が蓄積したと考えられる。

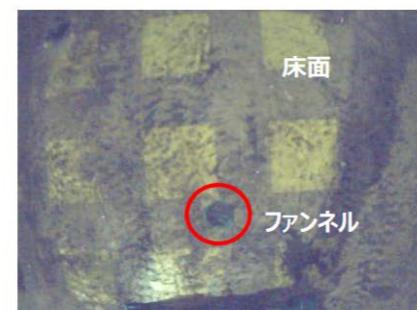
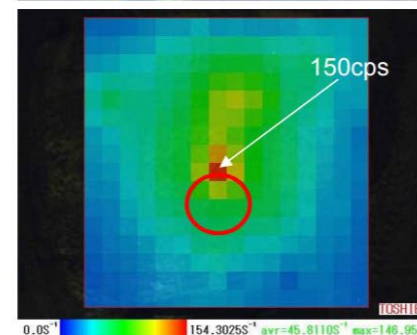
【ファンネル】
 ・雨水等の水がファンネルに流れこみ、その際に放射性物質を随伴し、ファンネルに汚染が蓄積したものと考えられる。
 ・逆の流れがないため、汚染が高い部分はファンネルに限定されていると考えられる。

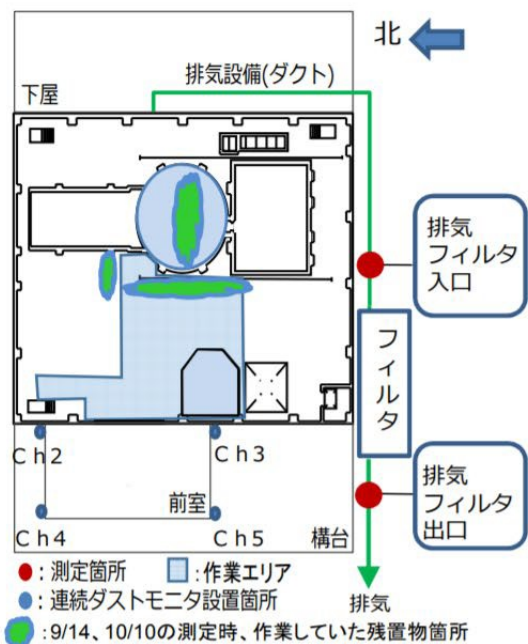
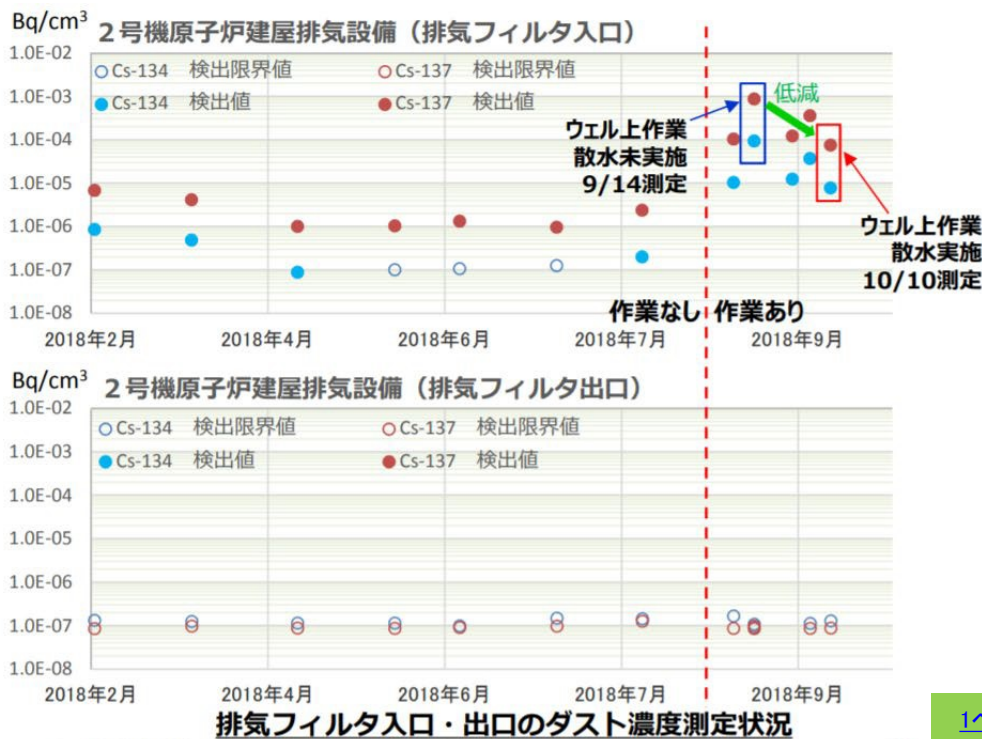
残置物撤去作業場所及びダスト採取箇所

残置物の片付け作業の開始以降、排気フィルタ出口のダスト濃度及び周辺のダストモニタ(西側前室, 1・3号機オペフロ)計測値に有意な変化はないものの、9月14日、原子炉建屋排気設備排気フィルタ入口のダスト濃度測定において放射能濃度の上昇傾向を確認したため、東京電力は、10月10日、残置物撤去作業範囲に散水を実施し、排気フィルタ入口のダストの放射性濃度が散水実施前に比べ低減していることを確認しました。

⇒9/14測定値:8.8E-04 Bq/cm³ 10/10測定値:7.5E-05 Bq/cm³(作業はどちらもウェル上作業を実施、Cs-137で比較)

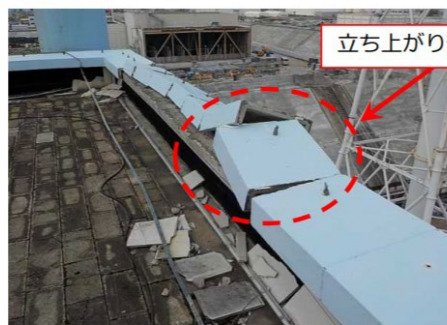
立ち上がり部材 (笠木) 状況

また一方では、東京電力は2017年9月28日、10月から2018年5月にかけて、2号機原子炉建屋上のルーフブロック等の屋根保護層撤去を実施し、屋上の汚染物の撤去を行い、また、隣接機での爆発により破損したと想定される屋上部材の落下リスクを軽減するため、屋上外周の立ち上がり部材(笠木)の撤去も実施することを発表しました。屋根保護層撤去の工事に際しては、作業員の被ばく低減の観点から遠隔操作が可能な撤去装置を使用した計画とし、無人化に努めるが、屋上外周部周りは、立ち上がり部分や屋上支障物の落下リスクがあり、機械化による作業が困難な箇所があるため、部分的に有人にて作業を行うとしています。

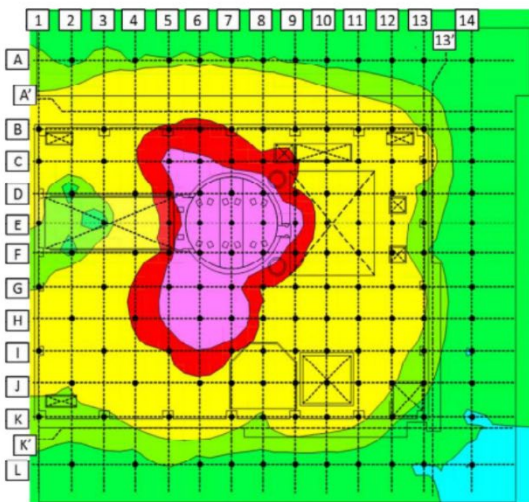
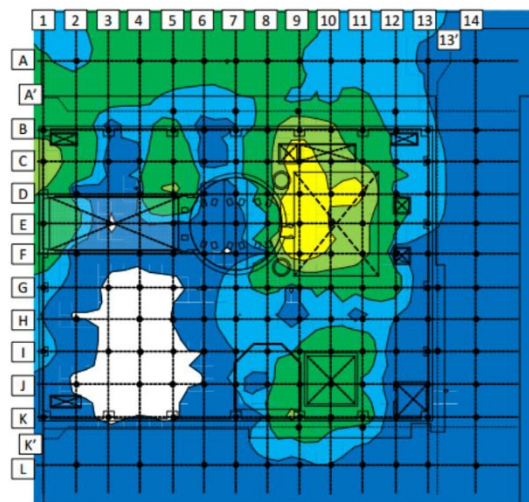
大型遮へい体 (E工区以外) 設置前※
(2016.3.24~3.29測定)

全遮へい体設置後※
(2016.12.5~12.15測定)

平均値 38.26mSv/h

平均値 1.84mSv/h (95%低減)

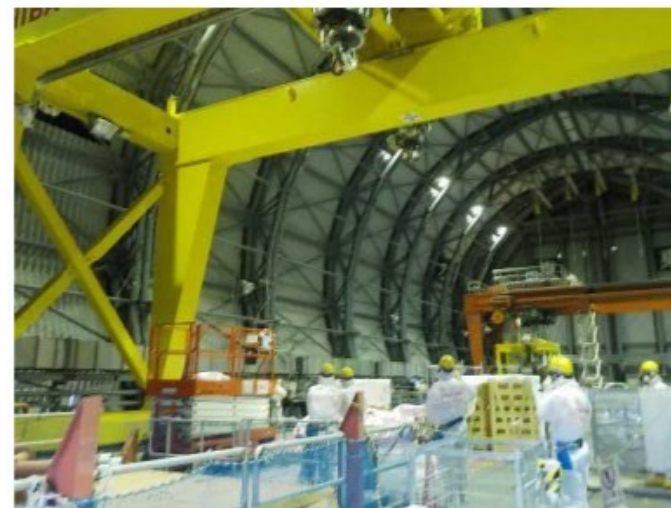
また東京電力によると、クレーン試運転中にクレーンの主巻の関連機器に不具合が発生し、5月現在、試運転を中止し原因調査を実施中ですが、主巻以外の機器については予定通り試運転を実施しています。

(クレーン試運転の様子(3号機オペレーティングフロア))

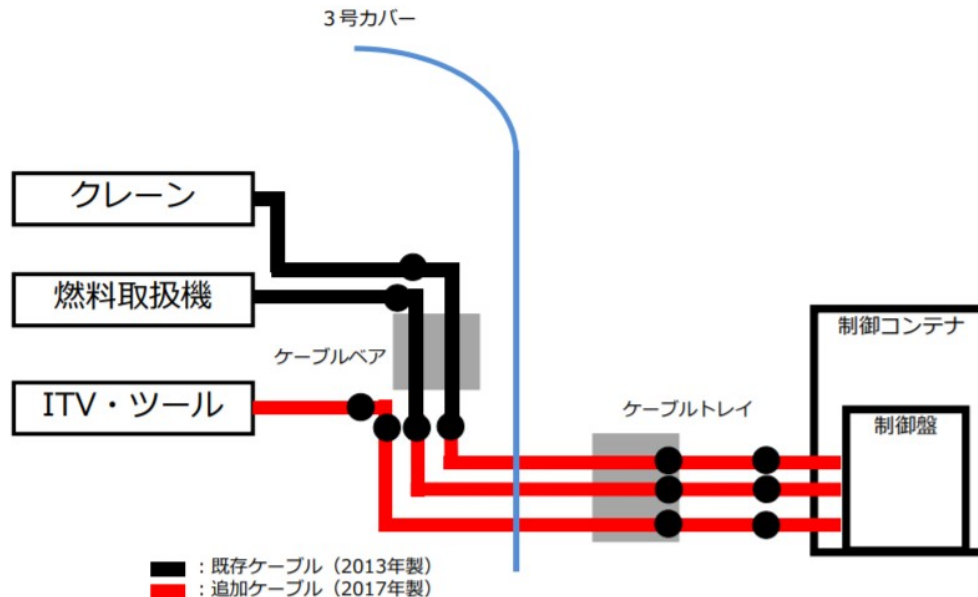
- 燃料取扱設備は米国・国内で試運転後、1Fに持ち込み設置したが、試験環境の違い(配置の違い)からケーブルを追加している。追加ケーブルは、既存ケーブルのメーカーが製造しているケーブルがある。

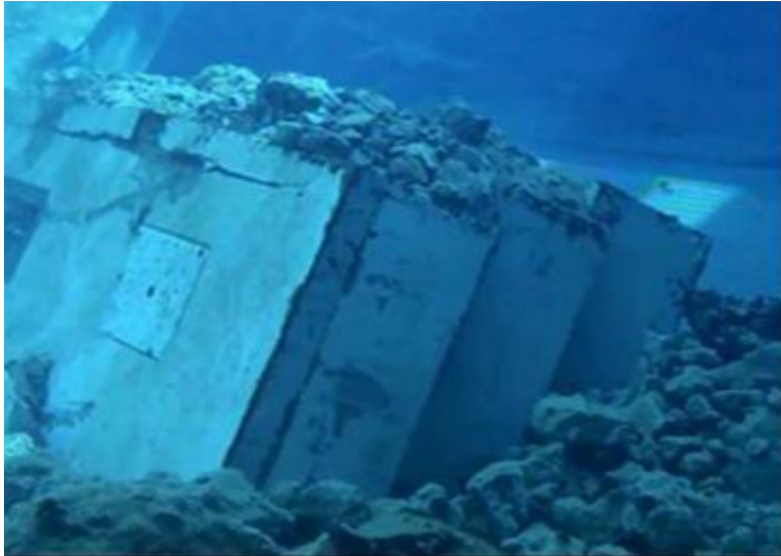
CUW F/D ハッチ蓋SFP内状況写真

左の写真は67ページの参考写真の再掲です。下の図はこのCUW F/D ハッチ蓋(大きさ約1m×約1m×約2m 重量 水中重量約2.6t)が落ちていた場所を示しています。

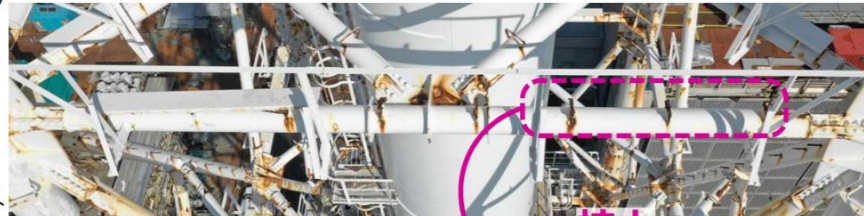
【写真①】 地上約76mの南側水平材

- 【写真①】 落下した足場材があったと推定される箇所(地上約76mの南側水平材の上面)を確認。
- 【写真②】 足場材があったと推定される箇所にあるリブプレート頂部に腐食を確認。
- 【図1】 3/4号機排気筒は、昭和47年建設時に設置した足場材(以下、旧足場材)の上面に、新たな足場材を被せる改造工事を昭和63年に行っている。(リブプレートと旧足場材、旧足場材と新たな足場材がそれぞれ溶接で繋がっていた構造)
- 足場の落下原因は、リブプレート頂部に設置されている旧足場材が軒下腐食※により腐食、減肉、部分消失し、旧足場材の上面に追加設置した足場材が強風時に落下したものと推定。

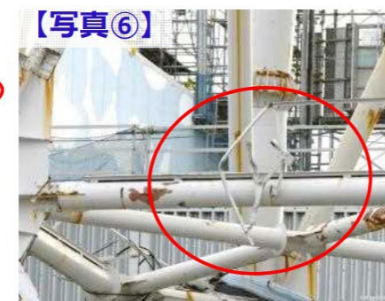
1/2号機 変形した手摺り 北面 地上30m付近

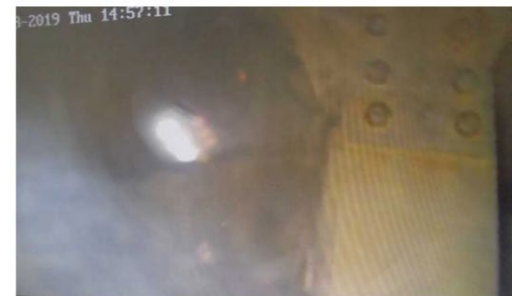
またカメラ調査では、2016年10月のドローンによる調査で確認された支障物(筒身内)は排気筒筒身上端から約60mの位置にあるH鋼であり、現在の解体工事計画に影響が無く、これ以外に劣化や支障物が無いことも確認しています。

筒身内部支障物（H鋼）写真

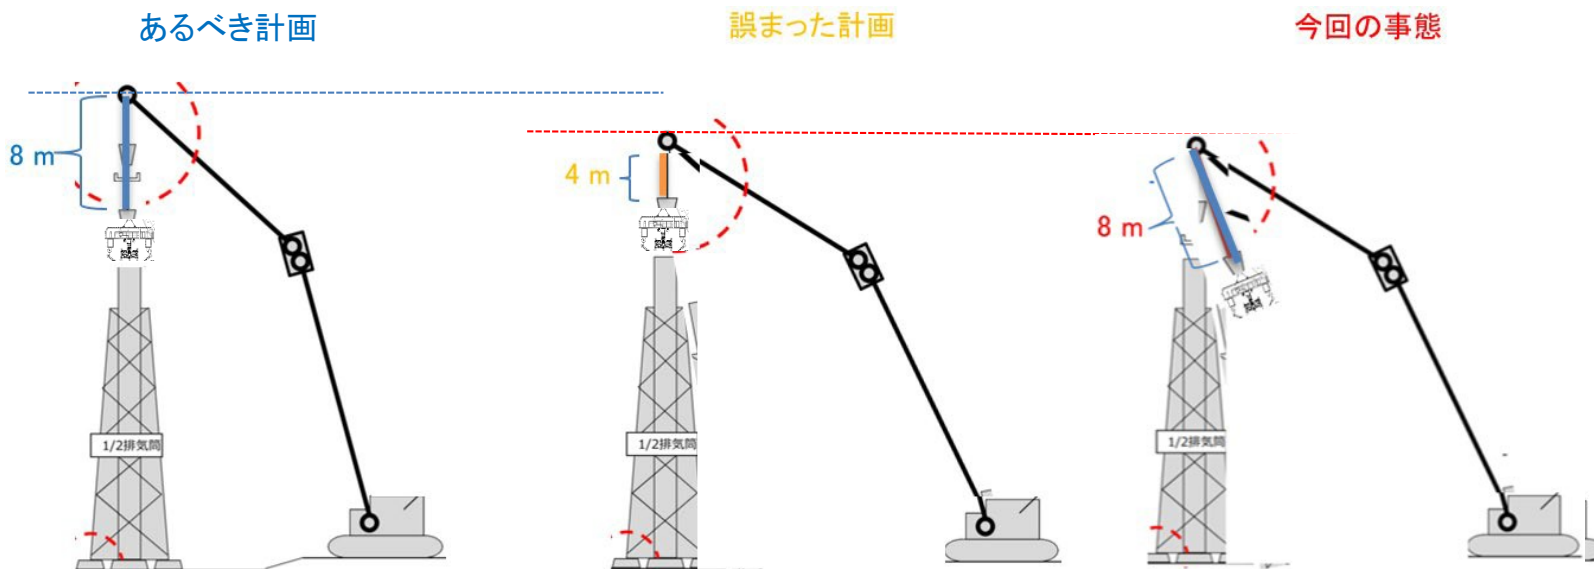
しかし東京電力は、これらの株式会社エイブルによる実施設計を実際のクレーン(A)と照合・確認しませんでした。今回起こった事態は、クレーン先端からフックまでのワイヤー長が8 mより短くならないクレーン(A)を、4 mまで短くなるクレーンを使った場合の実施設計(クレーンの配置、ブーム、ジブの角度設定など)で使用了ため、吊り上げた解体装置の下端は排気筒上端より上に吊り上げられなかったということです(下右図今回の事態)。
