福島第一原発Watcher 月例レポート 2021年1月

使用済み核燃料プール対策

概要 2021年1月の使用済み核燃料(以下、燃料)の取り出し(準備)の状況についてレポートします。

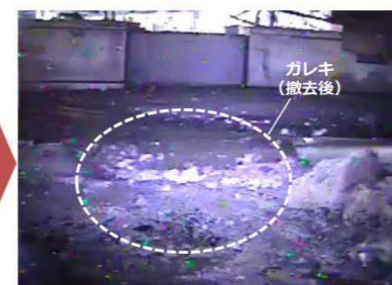
撮影日：7月21日

写真③ ガレキ撤去の状況 (中段中央より南側を撮影)

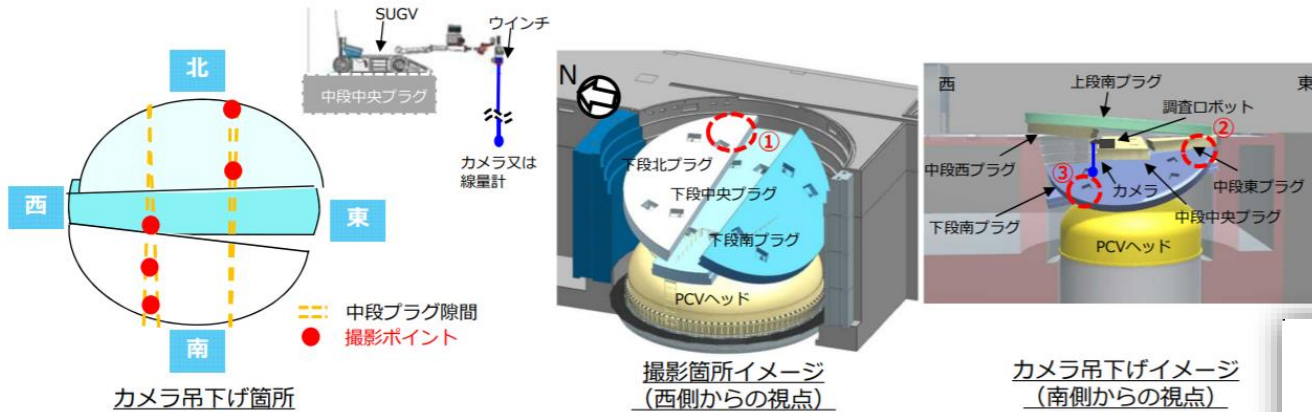
■ 中段プラグ隙間よりカメラを吊り下げて撮影し、下段プラグ等の状況を確認。

その結果、下段プラグのカメラ撮影からは、ウェル壁ライナの剥がれ、原子炉ウェル下部のPCVまわりに溜まり水(流入した雨水等と推定)および水紋(調査ロボットの動作に伴う小ガレキの落下あるいは気泡の発生と推定)が確認されました。

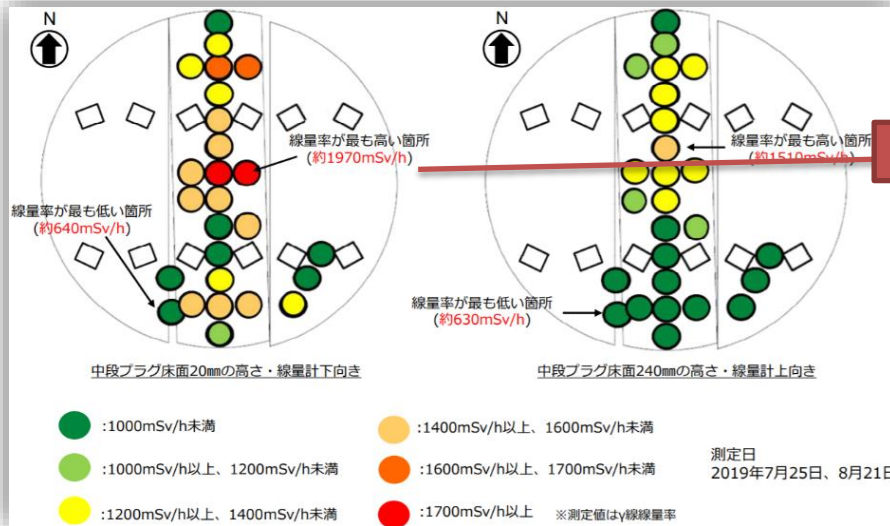
(中段プラグ上の空間線量率)

空間線量率については、東京電力の速報によると、中段プラグ上では中央プラグの中央付近の線量が高い傾向、中段プラグ下では各測定位置共に、中段プラグより下側で高くなる傾向が確認されました。相当高い線量率です(下図参照)。1号機の使用済み核燃料プールにある392体の使用済み核燃料等を取り出すためには、オペレーティングフロア上に絡み合い堆積しているガレキ(崩落した鉄骨メタルサイディング製のオペレーティングフロアの屋根等。2・3号機は鉄筋コンクリート製)を撤去しなければならないのですが、そのためには、この高線量で総重量500トンを超えるウェルプラグを修理する、あるいはまるごと遮へいするなどの線量率低減対策 **参照** について東京電力等がどう判断するのか守っていきたくと思います。

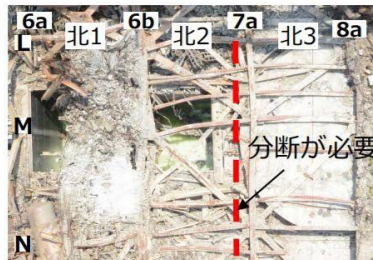
図3 オペフロ7a通り周辺状況

北側ガレキ撤去作業が南側のガレキに影響しないように中央部(7a通り)で分断する屋根鉄骨について、当初カッター切断による分断を計画していましたが、モックアップ試験により切断時の振動が確認されたことから、より安全に分断するためカッターより振動が小さいワイヤーソーを用いる計画に変更するということです。(図3～5)

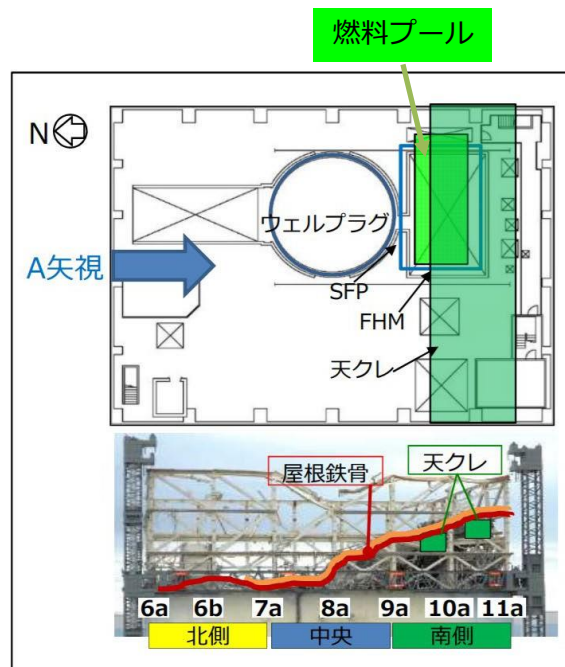
図1

南側の崩落屋根は天井クレーン上に落下し、天井クレーンの下には燃料取扱設備、使用済み核燃料(以下、燃料)プールがあります。(図1) これまでの調査で、天井クレーンは北側桁(ガーダ)が変形、また、燃料取扱設備は南東側の脚部が変形していることが確認されています。(図2)

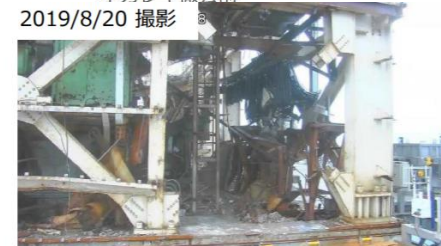
南側小ガレキ撤去後

2019年3月18日に開始されたSFP周辺小ガレキ撤去作業により、東側エリアにおいて、[前ページ](#)右下の写真の通り、SFP保護等の後半工程に使われる作業空間を確保できました。東京電力は、今後、南側エリア作業に移行する他、SFPへ東側から部分的にアクセスが可能となったことから、SFP保護等の計画立案のため、水中カメラを用いたSFP内の干渉物調査等を計画・実施していくとしています。

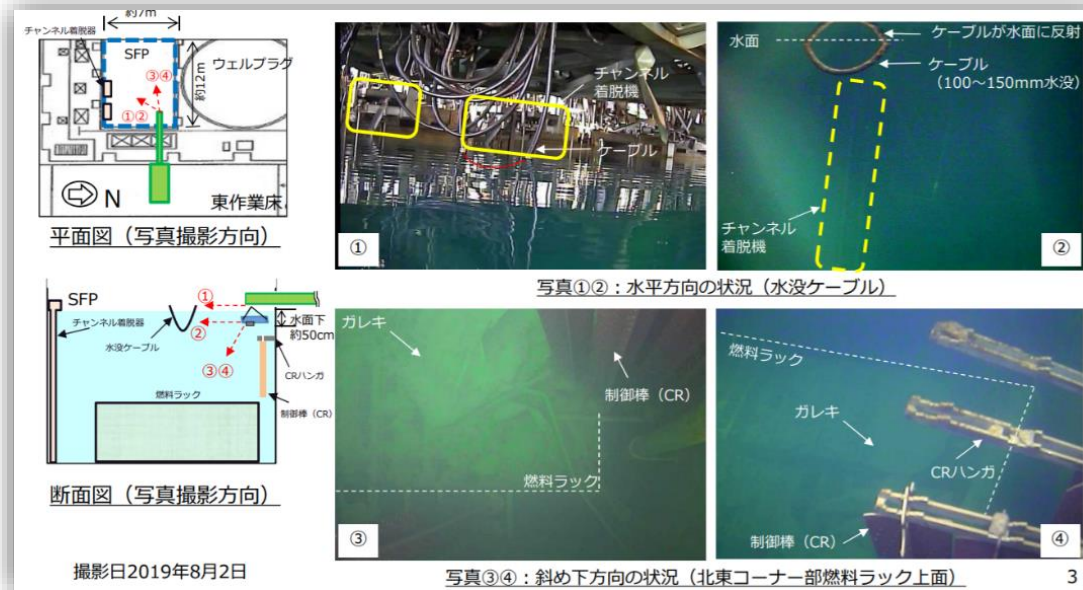
ガレキ撤去作業の監視に使用する長尺ポールの先端に水中カメラを吊り下げ、SFP北東コーナー部の水深約50cmにカメラを投入し、水平方向および斜め下方向の撮影しました。

その結果、水平方向では、カメラから4m程度に水没ケーブル、7m程度にチャンネル着脱器(SFP内で燃料にチャンネルボックス(燃料集合体に取り付ける金属製の筒)の取付・取外等を行う装置)が、斜め下方向では、水面より7m程度下の燃料ラック上面にガレキが堆積している状態が確認されました。また、照明設備等の環境を整えることで、7m程度の視界があることも確認されました。

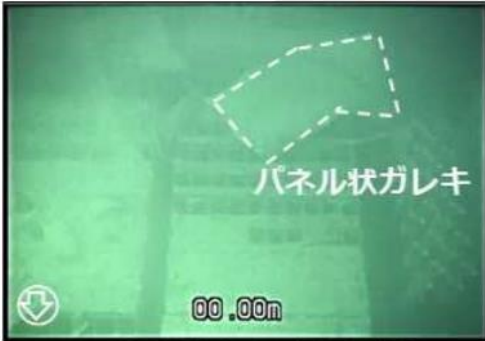
写真① (水中1m 斜め下方向)

また燃料ラック上では、3号機SFP内で確認されたコンクリートハッチのような重量物がないこと、パネル状や棒状のガレキが燃料ラック上に点在していることが確認されました。

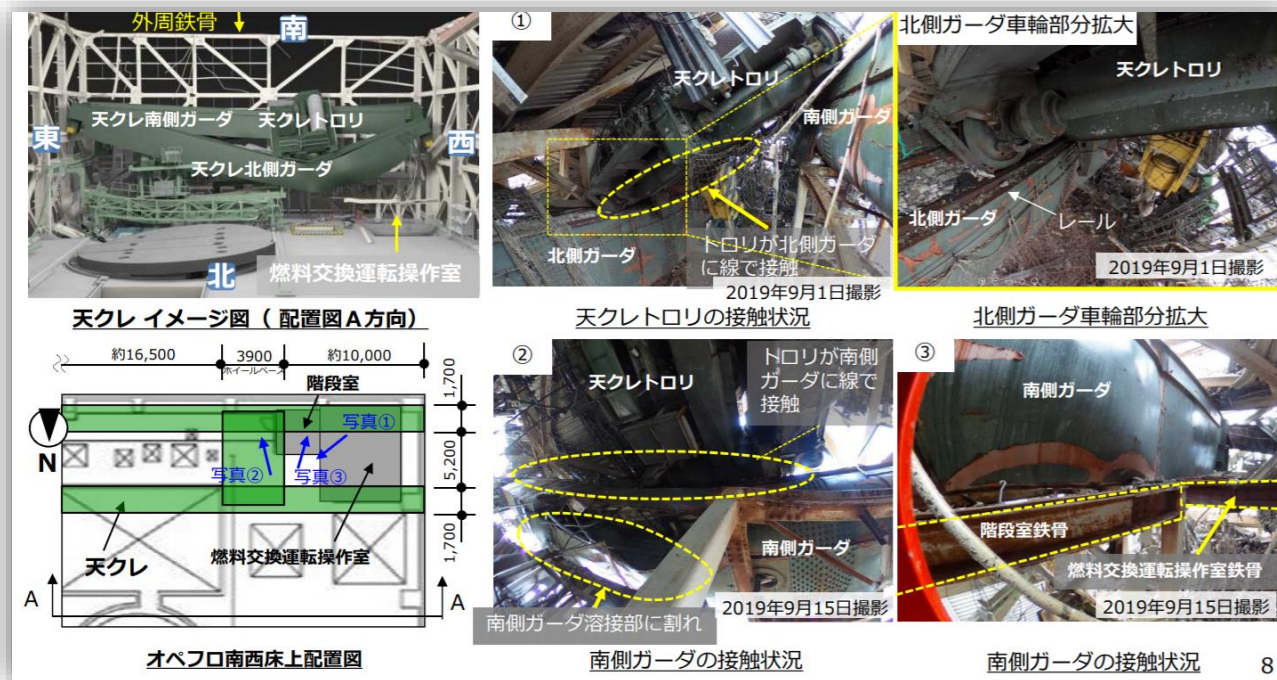
- ・天クレトロリは天クレ南北両ガーダ上に線状で接している状況を確認(①②)。
- ・天クレトロリ北側端部が北側ガーダの上面中央部にあることを確認(①)。
- ・天クレ南側ガーダの一部の溶接部が割れていることを確認(②)。
- ・天クレ南側ガーダの西部は階段室及び燃料交換運転操作室鉄骨で複数箇所支持されていることを確認(③)。

結果は今後の作業計画立案に活かすそうです。

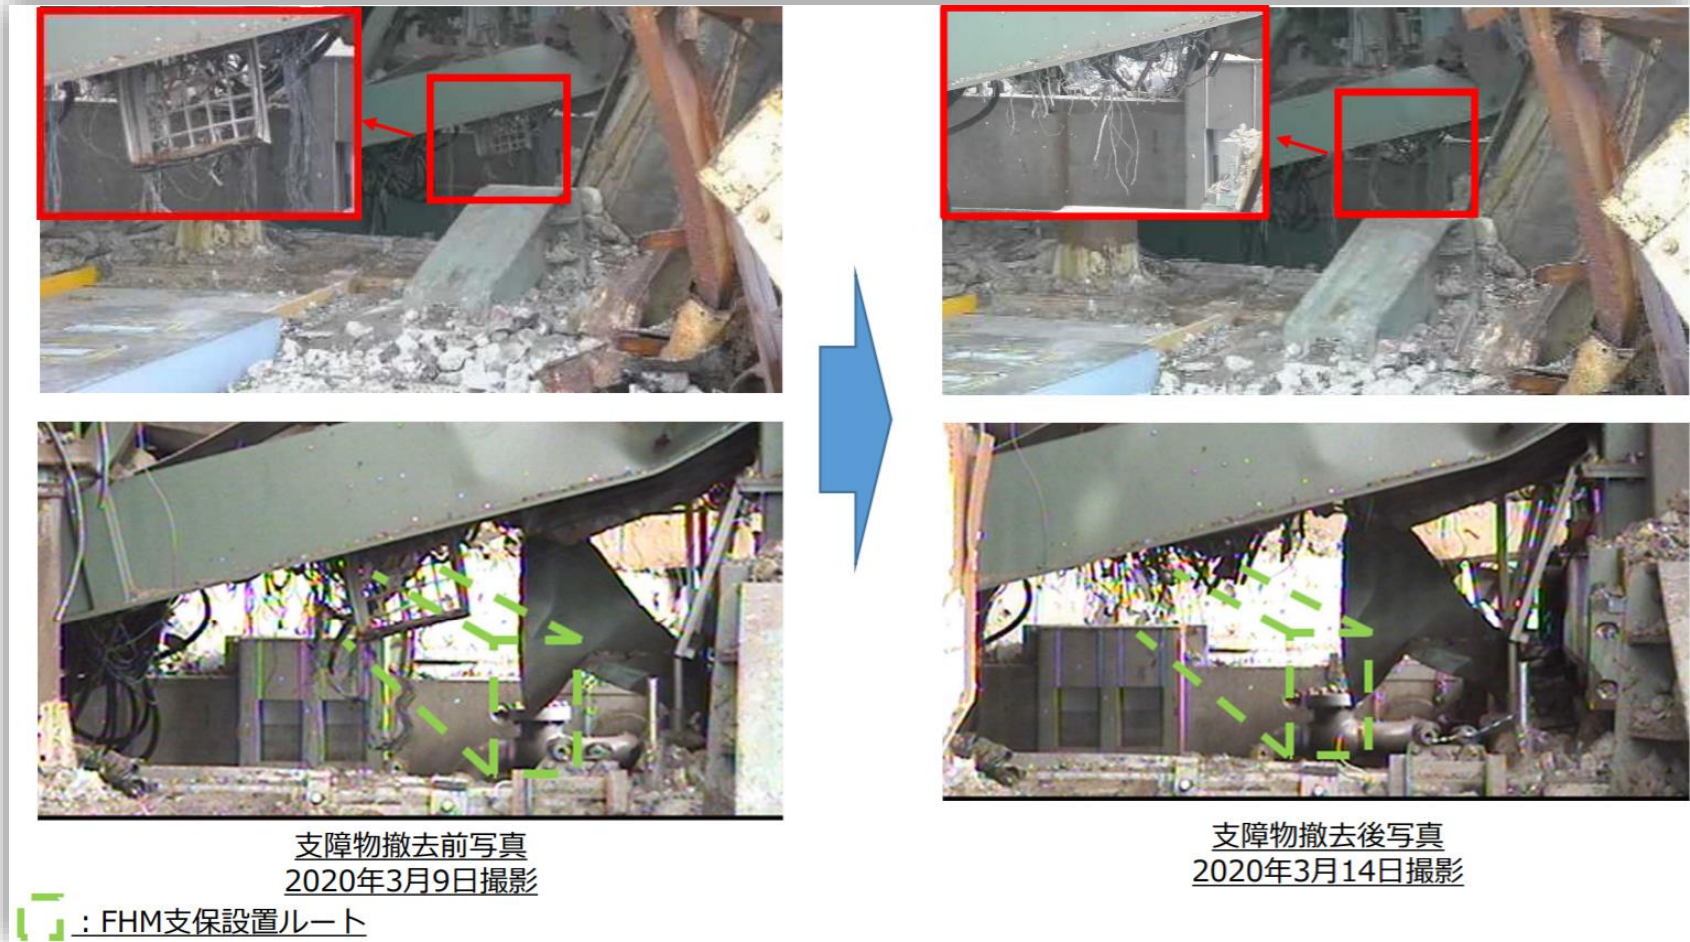
支障物撤去前写真
2020年3月9日撮影

天井クレーン・FHM落下対策としての天井クレーンの支保挿入作業に支障となる照明保護カバー及びケーブルが2020年3月14日撤去されました。今後、下図のように、天井クレーンとFHMに対してアクセス可能で効果的な位置に支保材と支保梁を設置する計画です。

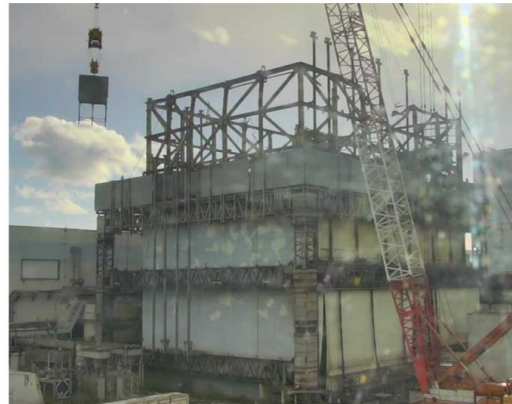
防風フェンス取り外し状況 (2020年12月19日時点)

2020年12月19日、前ページで予告した原子炉建屋カバー(残置部)の解体作業が開始されました。なお東京電力によると、防風フェンス取り外し作業時、オペフロの放射性物質濃度に有意な変化は無かったということです。

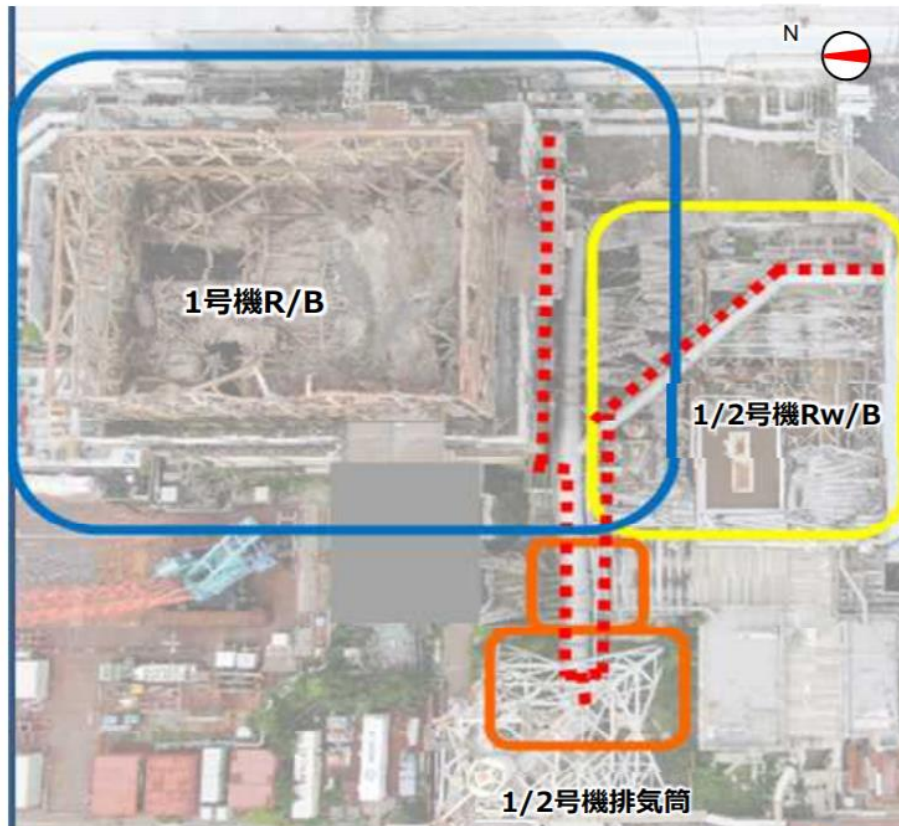
■■■■ 1/2号機SGTS配管

1/2号機Rw/B雨水対策との干渉範囲

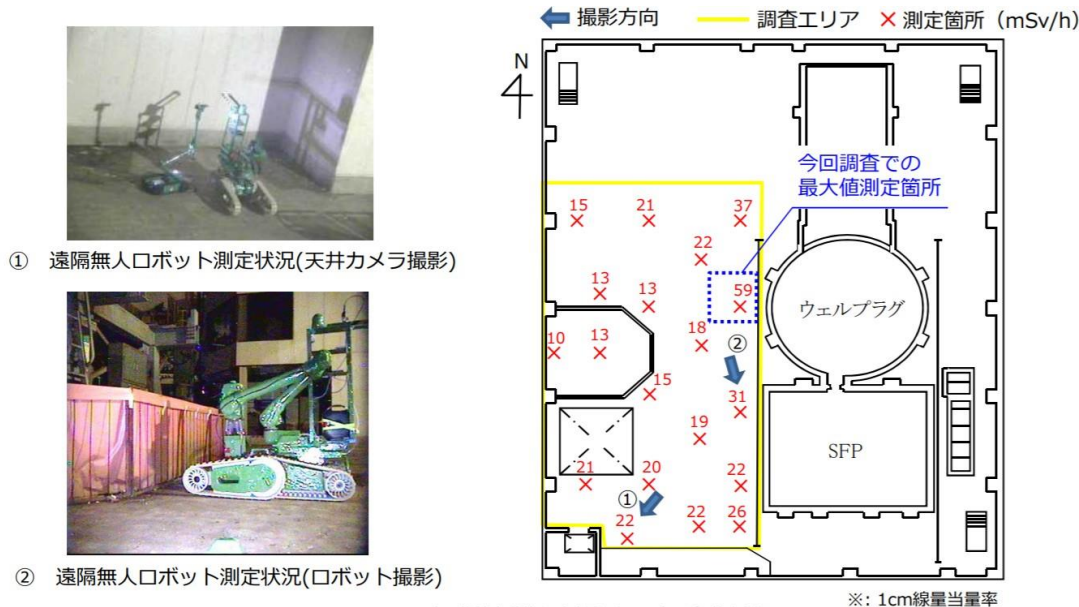
床面から約1.5m高さのγ線線量率を測定したところ、ウェルプラグ近傍の線量率が高く、そこから離れるにしたがって線量が低くなる傾向があるため、主な線源はウェルプラグと推定されます。

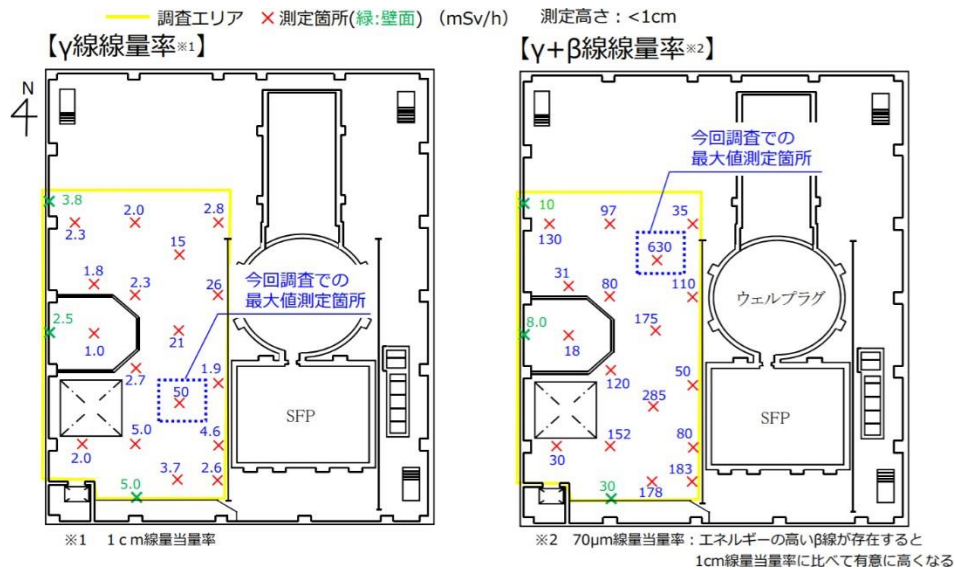
γ + β 線線量率 (Cs等の γ 線放出核種とSr-90等の β 線放出核種による線量寄与) が、 γ 線線量率に比べて高いため、Sr-90等のエネルギーの高い β 核種が表面上に存在していると推定されます。

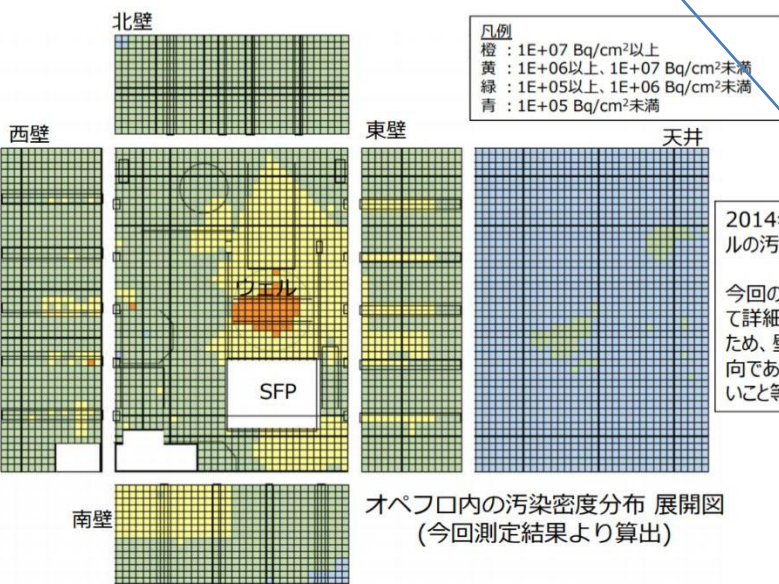
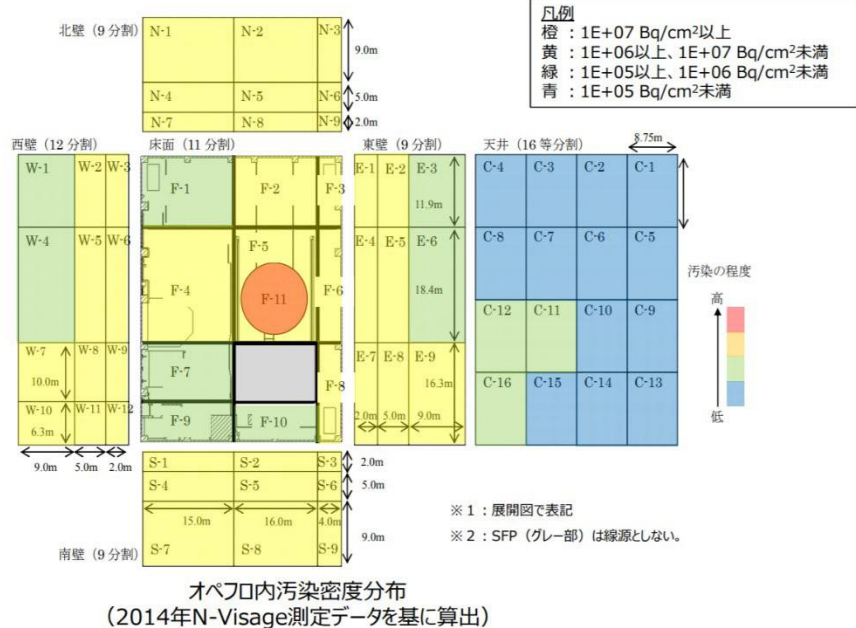
オペフロ内の汚染密度分布 展開図 (今回測定結果より算出)

2014年のN-Visageと同様に、ウェルの汚染が高い傾向が見られた。
 今回の調査により2014年と比較して詳細な汚染密度分布が得られたため、壁面の中でも柱部が高い傾向であることやSFP南側の汚染が高いこと等が新たに確認できた。

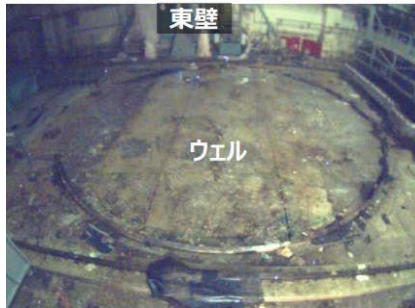
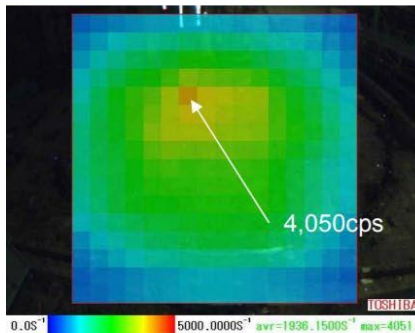
【原子炉ウェル】

- ・ウェル上面は、養生シートやガレキの撤去をしたものの、依然として汚染レベルが高い状況。
- ・ウェル上面の汚染は、蒸気がウェルと養生シートの上に滞留し、その後乾燥したものと考えられることから、養生シートやガレキを撤去しても汚染は残留しているものと考えられる。

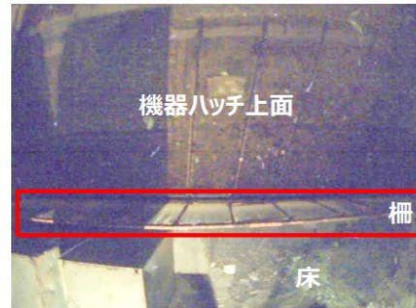
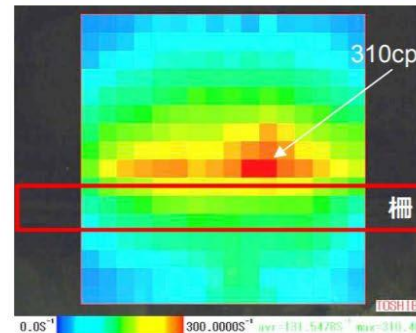
【機器ハッチ上面】

- ・機器ハッチが除染ピットと比較して汚染レベルが高い。機器ハッチの汚染は、柵の内側付近が高い。
- ・機器ハッチ手前の隙間から雨水等の水が流れ、その際に随伴した放射性物質が蓄積したと考えられる。

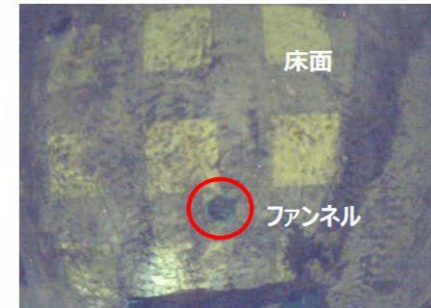
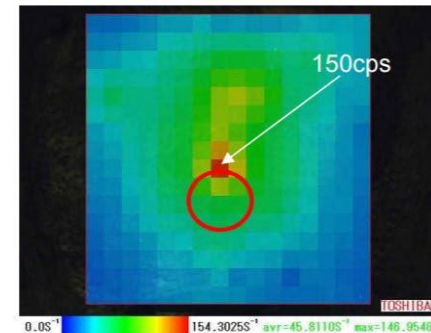
【ファンネル】

- ・雨水等の水がファンネルに流れこみ、その際に放射性物質を随伴し、ファンネルに汚染が蓄積したものと考えられる。
- ・逆の流れがないため、汚染が高い部分はファンネルに限定されていると考えられる。

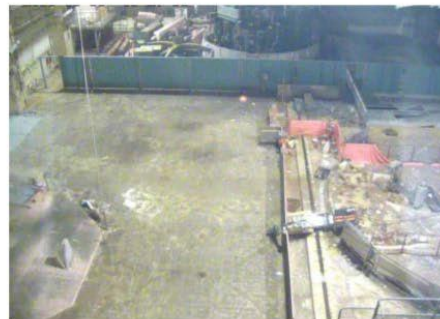
① 残置物片付後 (ウェル上) 撮影日(10/22)

11月6日、オペレーティングフロア上の残置物の片付けが完了しました。

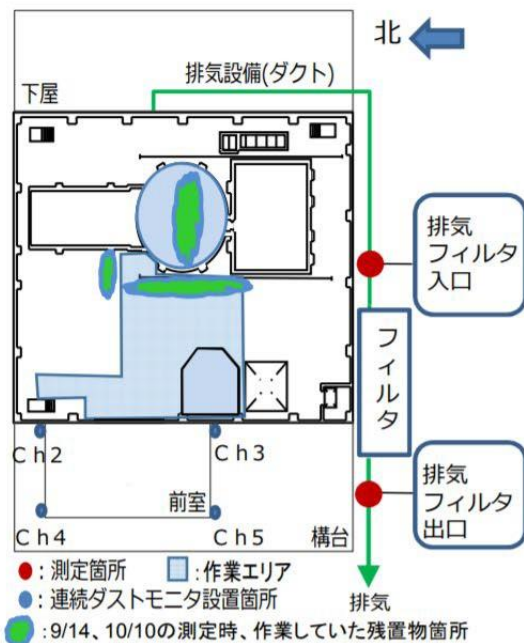
残置物撤去作業場所及びダスト採取箇所

残置物の片付け作業の開始以降、排気フィルタ出口のダスト濃度及び周辺のダストモニタ(西側前室, 1・3号機オペフロ)計測値に有意な変化はないものの、2018年9月14日、原子炉建屋排気設備排気フィルタ入口のダスト濃度測定において放射能濃度の上昇傾向を確認したため、東京電力は、10月10日、残置物撤去作業範囲に散水を実施し、排気フィルタ入口のダストの放射性濃度が散水実施前に比べ低減していることを確認しました。

⇒9/14測定値: $8.8E-04$ Bq/cm³ 10/10測定値: $7.5E-05$ Bq/cm³ (作業はどちらもウェル上作業を実施、Cs-137で比較)

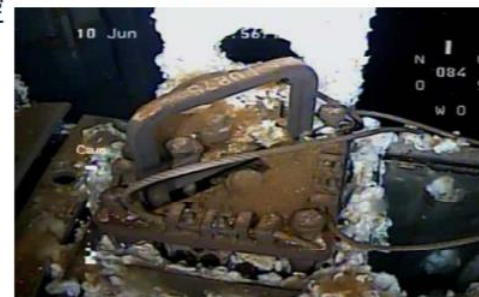
- 2号機SFP内には1981年に取扱中の落下により結合燃料棒*1の下部端栓*2が折損して吊上げ不可となり、翌年、燃料取扱機で取り扱いができるよう、ワイヤー等で一体化して修復した燃料集合体が1体保管されている。なお、当該燃料は外観点検等により被覆管の密封性には影響ないことが確認されている。
- 今回の調査で当該燃料の上部を観察し、水中ROVで視認できる範囲で修復用ワイヤーの断線や固定治具の外れがないことを確認した。
- 当該燃料の取扱い方法は、現在実施中の修復用ワイヤーの腐食試験結果を踏まえて検討するとともに、取扱い前には吊上げ試験を行い吊上げ可能であることを確認する予定。

ワイヤー修復燃料上部の様子

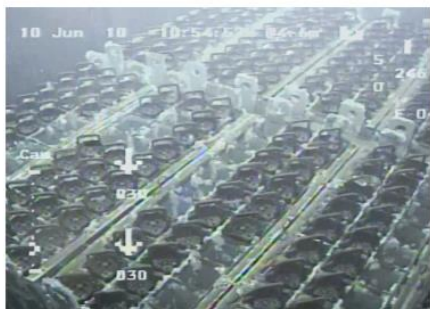
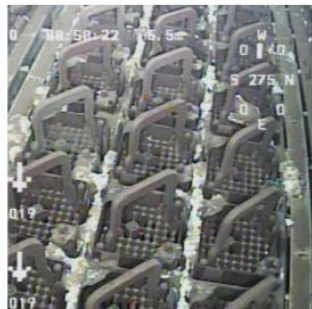
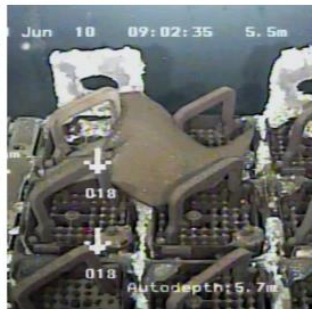
【調査結果】①燃料、燃料ラック、②キャスクピット

燃料ハンドルの様子

燃料ハンドルの様子
(拡大)

燃料ハンドル上の
干渉物の様子

- 燃料ハンドルに変形はなし
- 燃料上の一部に薄い塗膜片もしくはシート類が確認されたが、いずれも軽量なものと推定され、除去可能なため、燃料取り出しへの影響は小さい。(6ページ)
- 白色堆積物は、震災時の海水注入の影響でAl合金製燃料ラックに生成したもので3号も同様に確認されており取り出しに支障はない。

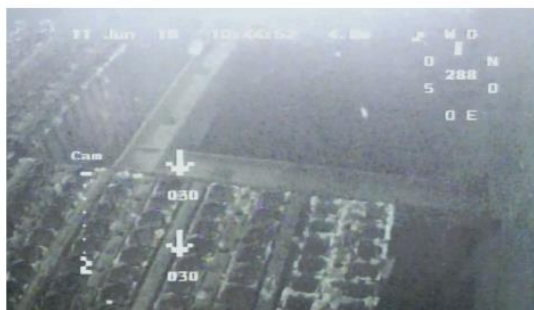
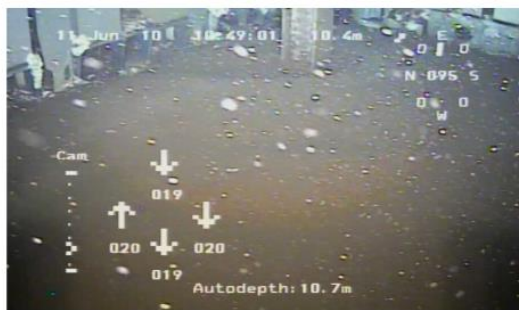
キャスクピット上面の梁の様子

キャスクピット底部の様子

- キャスクピットの梁に変形はなし
- 底部に砂状の堆積物が確認されたものの、他に大きな干渉物等は無かったことから、燃料取り出しへの影響は小さい。

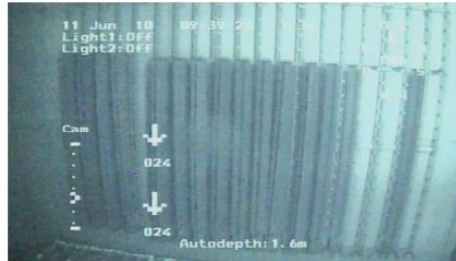
制御棒、制御棒ハンガー全体の様子

- 制御棒は制御棒ハンガーに適切に掛かっており、ハンガーの変形や腐食は見られなかった

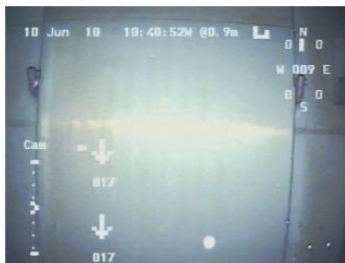
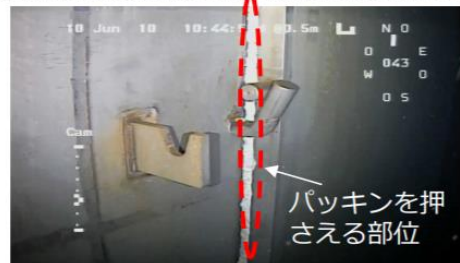
プールゲート正面の様子

プールゲート支持軸の様子

- プールゲートに変形、傾きはなし
- パッキンを押さえる部位に白色の生成物が確認されたが、燃料ラックと同じAl合金製のため同様に生成したものと推定される。なお、プールゲートの止水性を担保するシリコン製パッキンには影響はない

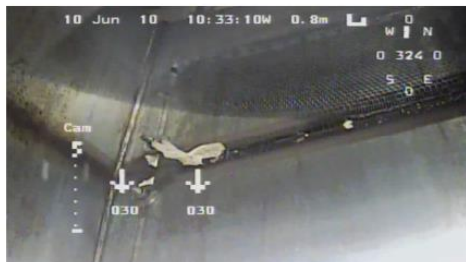
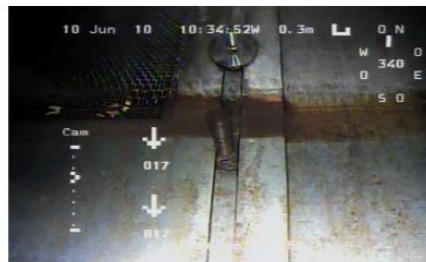
スキマサージタンク入口（北西側）正面の様子

可動堰のボルトの様子（北西側の右下部分）

- スキマサージタンク入口の金網に薄い塗膜片のようなものが水面付近に確認されたが流路を塞ぐ状況にはないため、プール冷却に影響はない
- スキマサージタンク入口（北西側）の可動堰にボルトの変形・ナットの脱落が1か所確認されたが、残り3か所のボルト・ナットは健全でありプール水位に影響はない

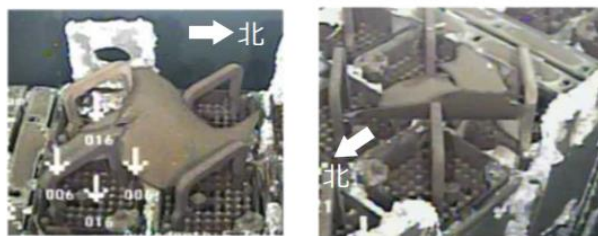
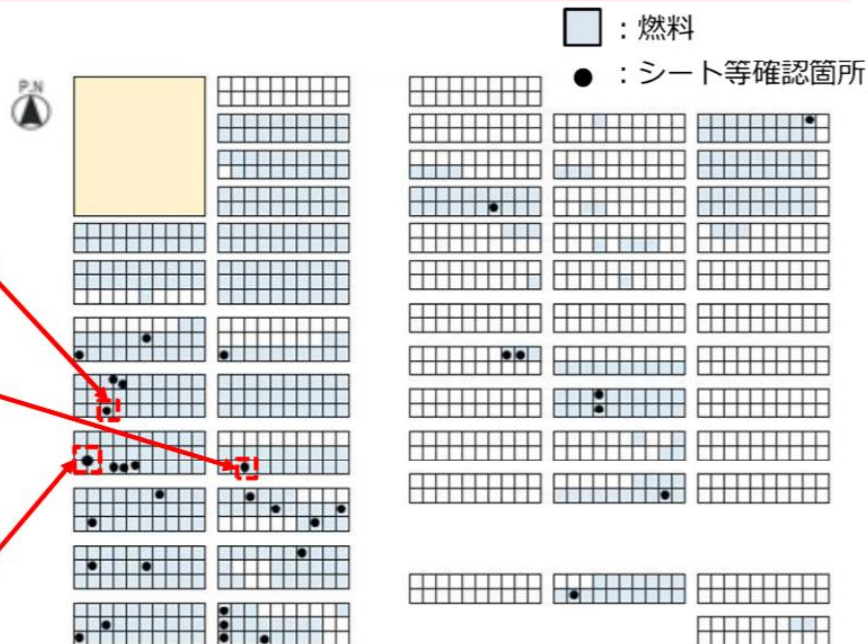
2号SFP内においてシート等が確認された箇所

<確認された最大のシート類>

- ・寸法：約200×250mm
- ・厚さ：約1.5mm

- ・ SFP周りの手摺に震災前に設置した異物混入防止用シートが喪失しており、今回調査で確認したシートと同程度の厚さであることから、震災時の影響で一部がSFP内に落下したものと推定される。

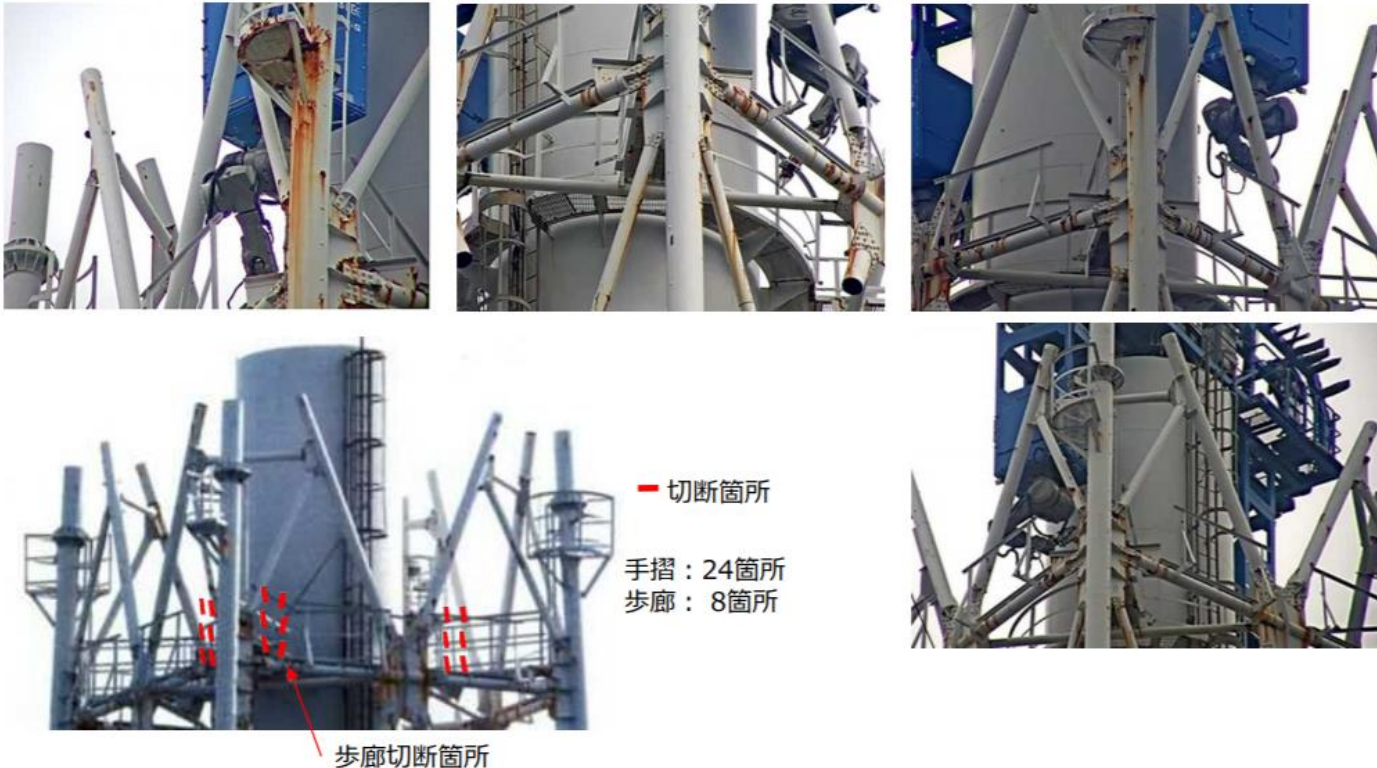
- 装置吊下し後の調査の結果、六軸アームの電源ラインのコネクタ1箇所が損傷していた。
- 記録映像を確認したところ、2/24夜間～2/25早朝の作業において、複数回コネクタ部が手摺に接触していた。その後、2/25午後の接触および雨天の影響を受け、最終的に主発電機のブレーカーが落ちたものと思われる。

12ブロック目（鉄塔解体）は、点検用の歩廊・手摺が筒身に接続されており、狭隘な環境のなか32箇所（手摺24箇所・歩廊8箇所）を6軸アームで切断する必要がある。

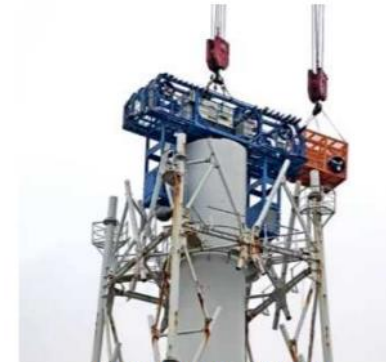
搭乗設備 作業状況

作業時間81分 0.32~0.39mSv/人
