福島第一原発Watcher 月例レポート 2019年5月

使用済み燃料プール対策

概要

2019年5月の使用済み核燃料の取り出し準備の状況についてレポートします。

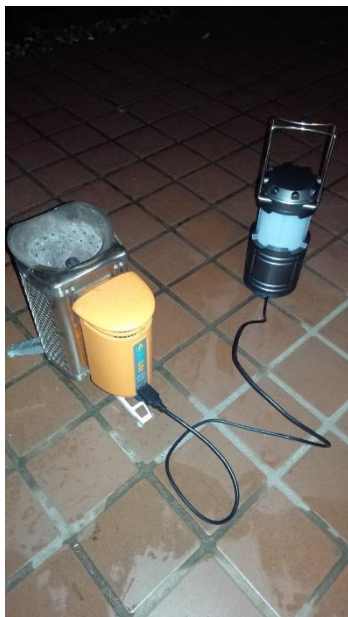
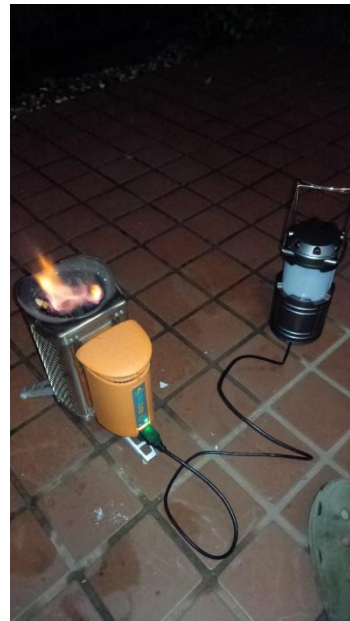
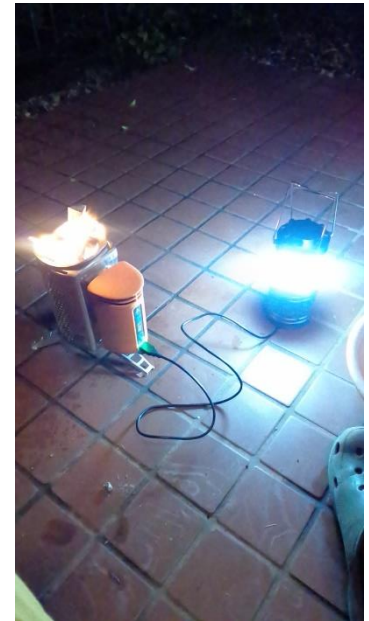
BioLiteというアメリカ製の小さな薪ストーブがあります。高さ20 cmほどのほんとは小さなストーブなので薪といってもくべることができるのは小枝や木くずです。このストーブにはUSB出力4 W・5 Vの発電ユニットがついています。分解していないので正確には分かりませんが、燃烧部に突き出た銅製の棒からユニット内に熱が伝わり、そこで生じる熱風で発電機のファンを回し、発電された電気を内蔵された650 mAh(3.7 V)リチウム電池に蓄え、ここから出力する仕組みとされます。火力+風力発電とでもいいでしょうか？ このユニットはスマホへの充電を意図しているようです。

そこで筆者は、夏休みのバーゲン品の単3乾電池3本を使うLEDランタンを買ってきて、USBケーブルにつなげるよう改造してみました。

そして発電実験。結果は下の写真の通りでした。めでたしめでたし(笑)

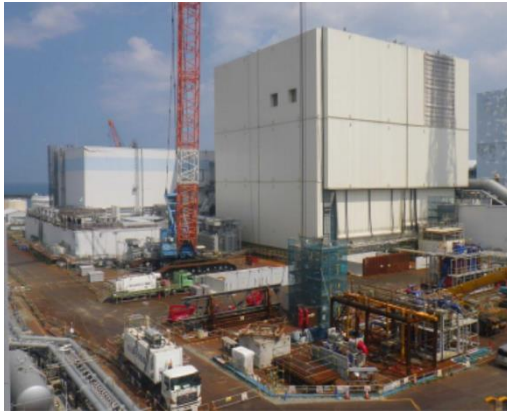
作業開始前の状況写真
(7月11日撮影)

東京電力によると、2016年9月13日に始まった全18枚の壁パネル取り外し作業は、11月10日完了しました。取り外し作業と並行して実施してきたオペレーティングフロア北側のガレキ状況の調査は2017年7月に終了しています。

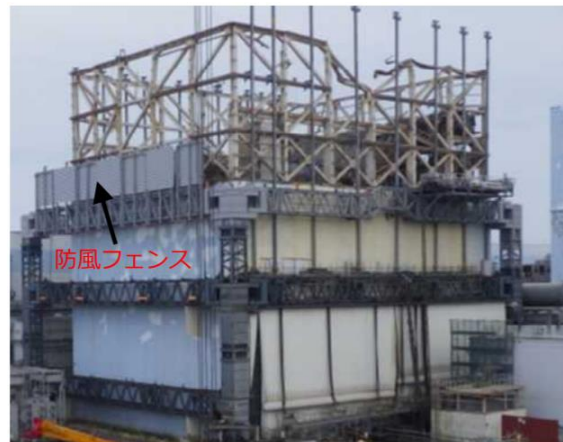
防風フェンス設置状況(11月9日撮影)

10月31日からは、北側から防風フェンスの設置を開始し、今後、順次設置を進めていくそうです。また、ガレキ撤去作業に向けて、オペレーティングフロアでのダスト監視体制を4点連続監視から6点連続監視に変更する工事を9月6日～21日にかけて実施しました。

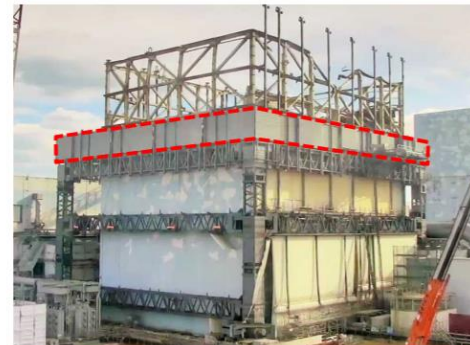
⑧ 【2017年12月19日：防風フェンス取り付け完了】

東京電力によると、2017年12月19日にガレキ撤去中のダスト飛散防止のための防風フェンスの設置工事が完了しました。

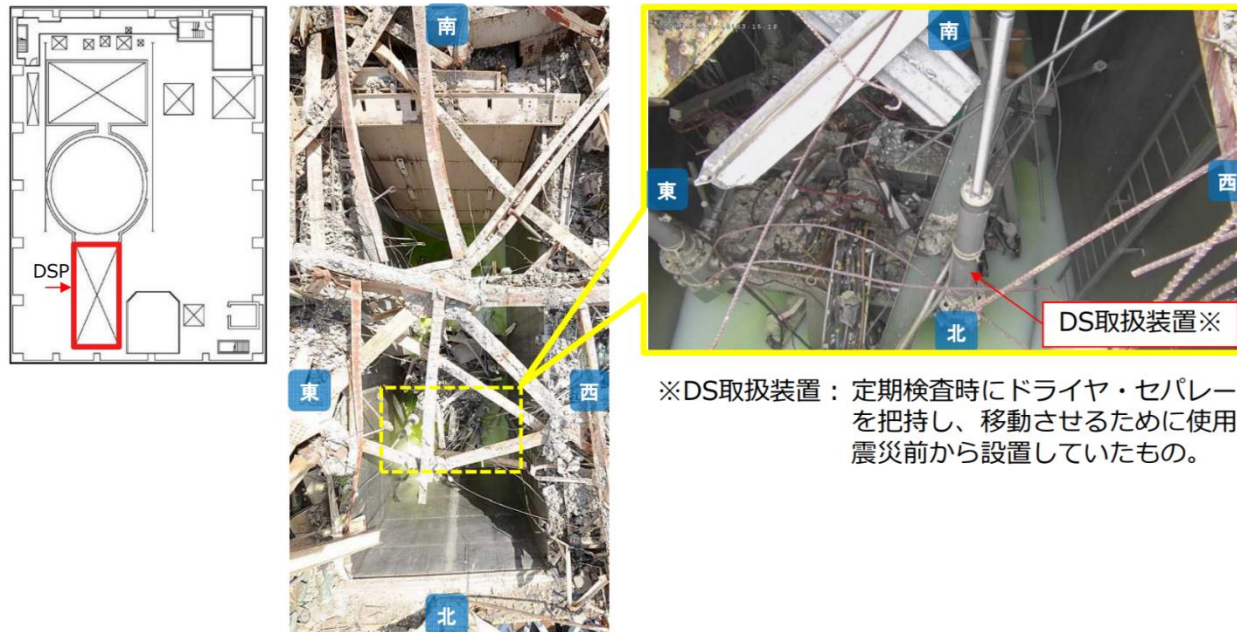
③ ドライヤ・セパレータピット(DSP)内のガレキの堆積状況、損傷状況について

調査可能な範囲においてDSP内壁面に損傷や変形は確認されなかったがドライヤ・セパレータピット内にはガレキが堆積しています(下写真参照)。

※DS取扱装置：定期検査時にドライヤ・セパレータを把持し、移動させるために使用。震災前から設置していたもの。

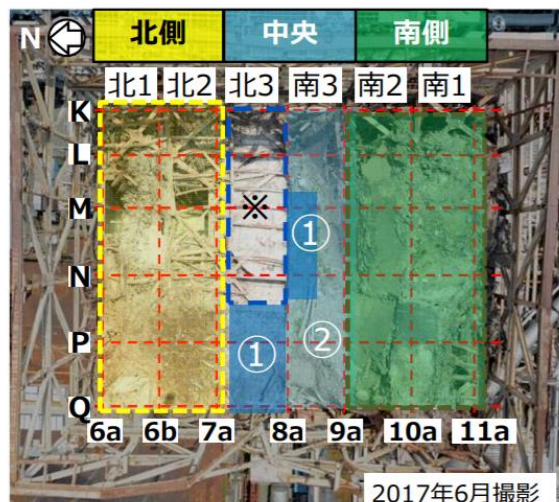
図1

図1「①」の範囲の崩落屋根はオペレーティングフロア床上に落下しています。崩落屋根のうち「ルーフブロック等～デッキプレート」についてダスト発生量の少ない吸引・把持(北側と同工法)により撤去を行う予定です。

図1「②」の範囲は、ダスト飛散抑制の観点から「ルーフブロック等」を吸引によって撤去します。

※ 中央東側（ウェルプラグ周辺）は、これまで実施したオペフロ調査にて、崩落屋根のうち「ルーフブロック等～デッキプレート」を吸引・把持により撤去済み

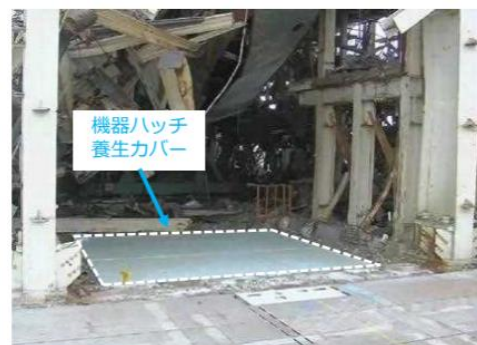
2018年12月20日の全4箇所Xブレース撤去完了、北側崩落屋根のルーフブロック等・屋根スラブ・デッキプレートの撤去完了、2019年2月22日の北側と南側の鉄骨の分断作業完了、2月末の機器ハッチ養生設置作業に干渉するウインチ、ヒンジ等撤去完了を経て、3月6日に機器ハッチ養生カバーの設置を完了しました。

機器ハッチ養生カバー設置後 (西作業床より)

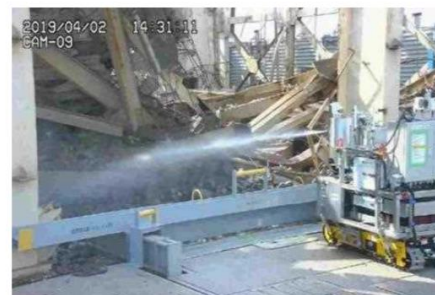
飛散防止剤散布状況

作業前は、飛散防止剤の定期散布により、ダストが固着されている状態である。また、作業で新たに露出した作業範囲に対し、飛散防止剤を散布することで、オペフロ面は常にダストが固着されている状態にする。

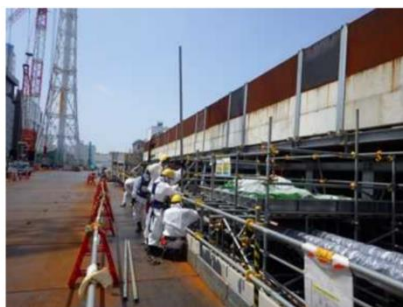
写真② 無線通信用アンテナ架台設置状況

2017年7月には、上部解体を今後進めていくための遠隔解体装置用の通信環境の整備に向けて通信ケーブル敷設等の準備工事を原子炉建屋周辺で実施しました。

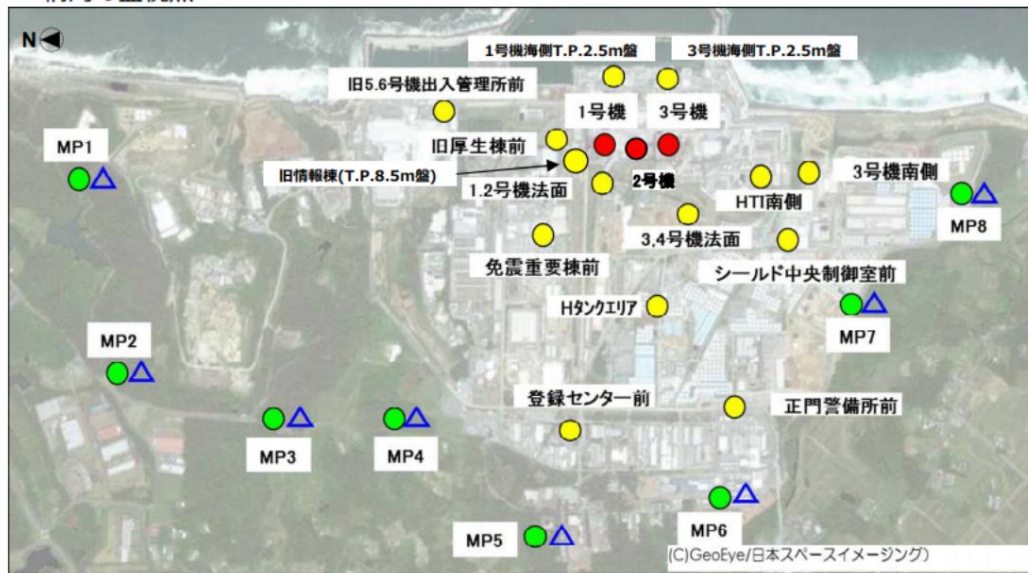
■ 構内の監視点

放射性物質濃度は、下図のように、各監視点での濃度を24時間体制で免震重要棟にて監視するそうです。

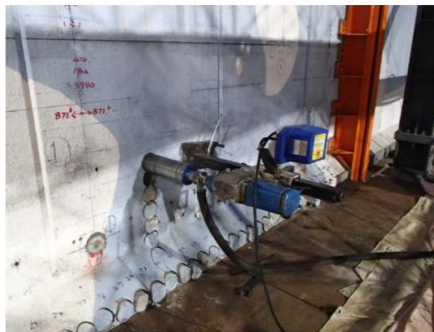
解体用コア削孔 (STEP3)
2018/4/24撮影

2018年5月28日、2号機原子炉建屋のオペレーティングフロア階(5階)西側外壁に、幅5 m×高さ7 mの作業搬出入用の穴があけられました。

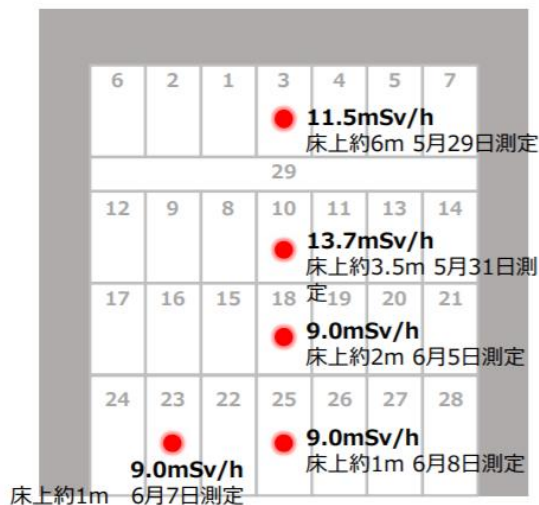
・測定位置 (水平位置) : R/Bと前室の境界
 ※測定はいずれも解体完了後の開口が開いた状態での測定

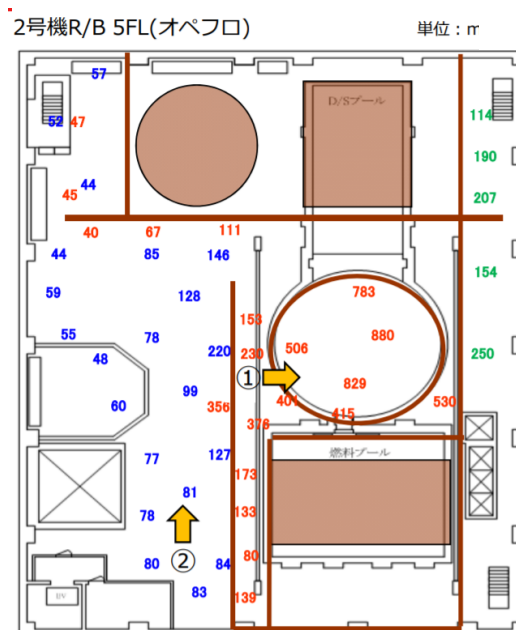
公表された床面から1.5 mの高さでのガンマ線の1 cm線量当量率は下左図の通りです。下右図は2011年～2012年に遠隔操縦ロボットによって測定された空間線量率です。東京電力はウェルプラグ上の最大線量率が880 mSv/hから148 mSv/hと大幅に低下していることを報告しています。

今回の空間線量率の測定結果が、2011、2012年の測定結果と比較して平均で 78.5%低減(100% → 21.5%)していたこと(下記出典15ページ)は朗報ではありますが、また、[前ページ](#)でレポートしたとおり、依然として有人作業を厳しく拒む高線量でもあります。東京電力が、今回調査の概要と、調査結果の解析結果を次のステップでどのように生かしていこうとしているのかについて、下図をご覧ください。

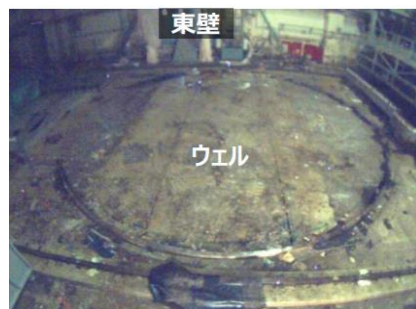
【原子炉ウェル】

下図は、γカメラ撮影の結果の一部です。1号機(36～38ページ参照)と同じくウェルプラグ上面の汚染レベルが高いことが見て取れます。

- ・ウェル上面は、養生シートやガレキの撤去をしたものの、依然として汚染レベルが高い状況。
- ・ウェル上面の汚染は、蒸気がウェルと養生シートの中に滞留し、その後乾燥したものと考えられることから、養生シートやガレキを撤去しても汚染は残留しているものと考えられる。

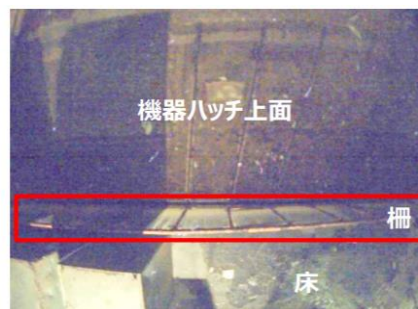
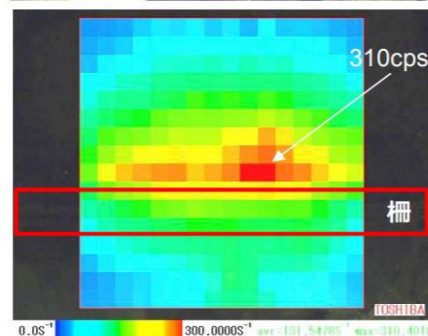
【機器ハッチ上面】

- ・機器ハッチが除染ピットと比較して汚染レベルが高い。機器ハッチの汚染は、柵の内側付近が高い。
- ・機器ハッチ手前の隙間から雨水等の水が流れ、その際に随伴した放射性物質が蓄積したと考えられる。

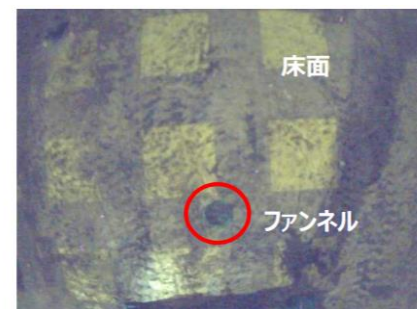
【ファンネル】

- ・雨水等の水がファンネルに流れこみ、その際に放射性物質を随伴し、ファンネルに汚染が蓄積したと考えられる。
- ・逆の流れがないため、汚染が高い部分はファンネルに限定されていると考えられる。

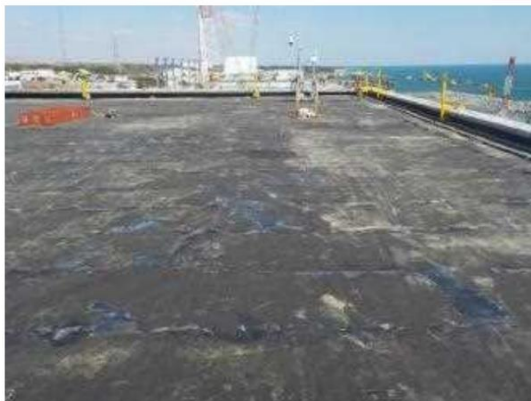
2R/B上屋対策状況

出典は、2号機周辺の海洋汚染防止対策としての雨水対策としては、94・95ページでレポートした原子炉建屋(R/B)屋上の工事がそれにあたるとして下の画像を提示しています。

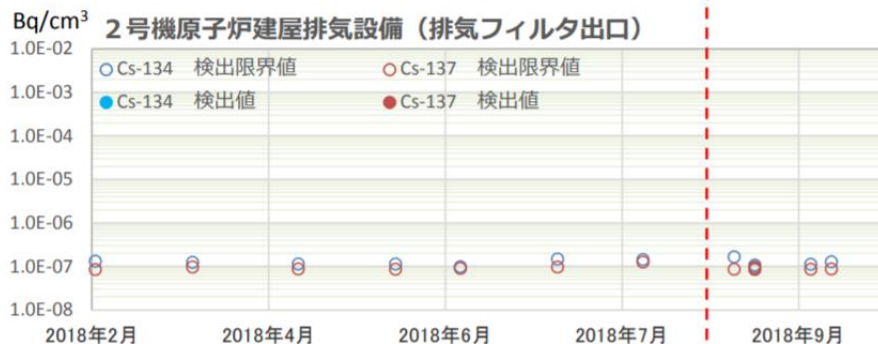
排気フィルタ入口・出口のダスト濃度測定状況

残置物の片付け作業の開始以降、排気フィルタ出口のダスト濃度及び周辺のダストモニタ(西側前室, 1・3号機オペフロ)計測値に有意な変化はないものの、9月14日、原子炉建屋排気設備排気フィルタ入口のダスト濃度測定において放射能濃度の上昇傾向を確認したため、東京電力は、10月10日、残置物撤去作業範囲に散水を実施し、排気フィルタ入口のダストの放射性濃度が散水実施前に比べ低減していることを確認しました。

⇒9/14測定値: $8.8E-04$ Bq/cm³ 10/10測定値: $7.5E-05$ Bq/cm³ (作業はどちらもウェル上作業を実施、Cs-137で比較)

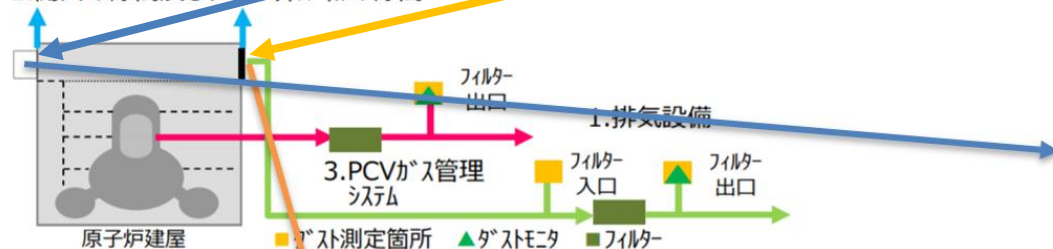
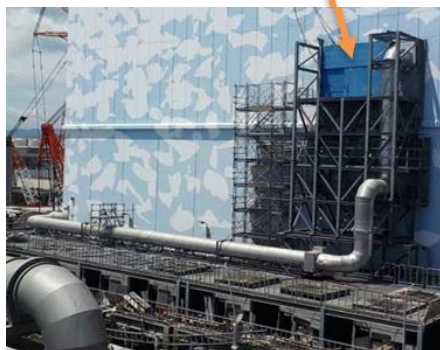
2. 開口の隙間及びブローアウトパネルの隙間

においては、2018年9月の作業にともない、開口の隙間およびブローアウトパネルの隙間(下図参照)で、二桁程度のダスト濃度が上昇をしたこと報告しています。

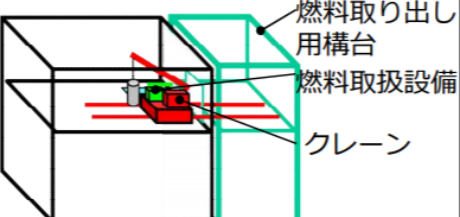
- プール燃料取り出し特化案は、原子炉建屋上部を全面解体する工法(プランA)に加え、オペフロ上部をできるだけ解体せず南側からのアクセスする工法(プランB)の2案を検討していく。

概要	オペフロ上部を全面解体 して、デブリ取り出し時にも使用可能な架構(コンテナ)を設置	オペフロ上部を全面解体 して、燃料取り出しに必要な最小限なカバー架構を設置	オペフロ南側開口 を設置し、南側からオペフロ内にアクセスする構台を設置
ダスト飛散	<ul style="list-style-type: none"> 上部建屋を解体するため、ダスト飛散抑制と監視により対策。 解体時も敷地境界への影響が小さいことは評価済み。 		<ul style="list-style-type: none"> 原子炉建屋内及び構台内で管理した状態での作業が可能
作業員被ばく	<ul style="list-style-type: none"> 上部建屋を解体するため、<u>作業員被ばくが多くなると想定</u>。 		<ul style="list-style-type: none"> 上部建屋を解体しないため、<u>作業員被ばくが抑えられると想定</u>。
雨水対策	<ul style="list-style-type: none"> 上部建屋を解体するため、<u>滞留水増加抑制のための雨水対策(仮設のカバー設置など)が必要</u>。 		<ul style="list-style-type: none"> 上部建屋を解体しないため、<u>雨水流入はしない</u>。
工事ヤード	<ul style="list-style-type: none"> 上部建屋解体・カバー架構設置にあたって、<u>西側・南側のヤードを占有し、他工事との調整が課題</u>。 		<ul style="list-style-type: none"> 主な工事ヤードは原子炉建屋南側になるため、<u>他工事</u>で西側ヤードを共有しやすい。

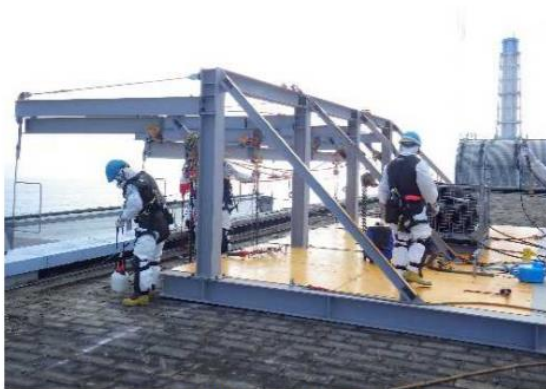
架台設置状況（原子炉建屋屋上）

下の写真は2017年12月1日撮影の工事状況です。

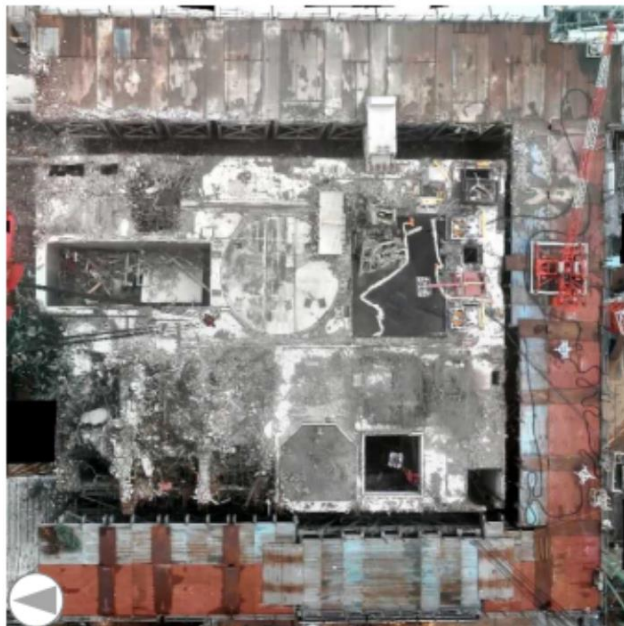
右は遮へい体の設置が完了した後の12月12日に撮影されたものです。

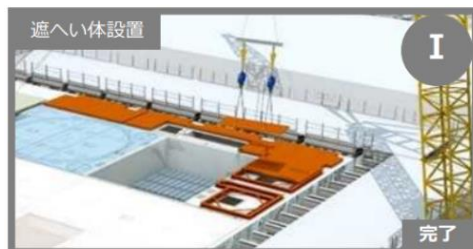
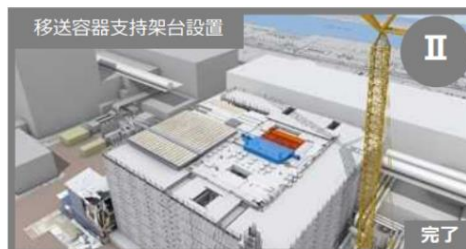
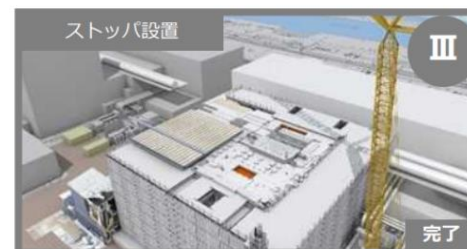
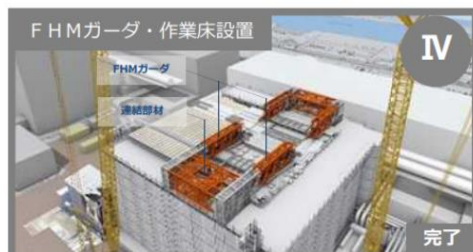
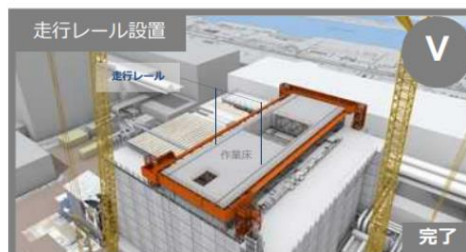
⑤ 燃料取り出し用カバー等設置の作業ステップ

- ステップⅢ～Ⅳ：門型架構の設置
- ステップⅤ：走行レールの設置
- ステップⅥ～Ⅸ：ドーム屋根部材および燃料取扱設備等の設置

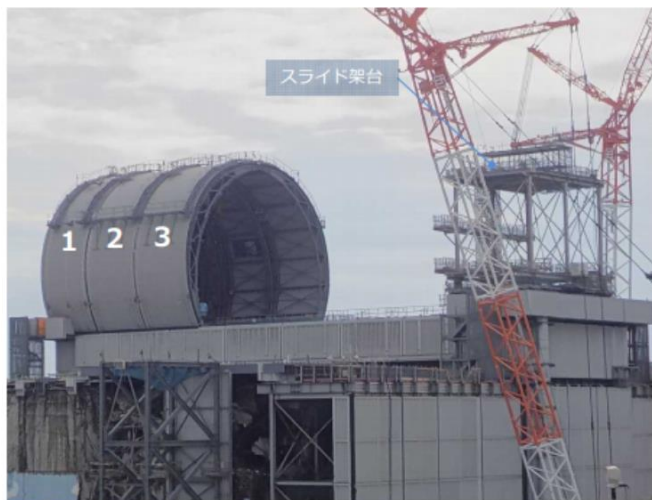
ドーム屋根設置状況
(撮影日:2017年10月17日)

3号機燃料取り出しの準備として2017年1月に着手された燃料取り出し用カバー等設置工事で、順次ドーム屋根を設置していった経過です。

下の写真は10月17日にドーム屋根3の設置が完了し、続いてドーム屋根4を設置しているところです。

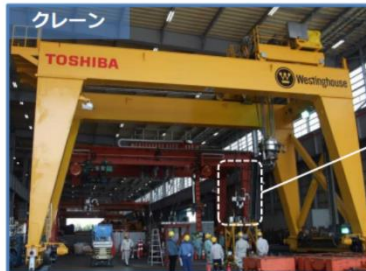
燃料取扱機・クレーンの動作確認状況
（撮影日：燃料取扱機2017年9月12日 クレーン2017年9月14日）

■ 燃料取扱機・クレーン設置（ステップⅦ）に向けて工場での燃料取扱機・クレーンの動作確認を完了し出荷の準備中。

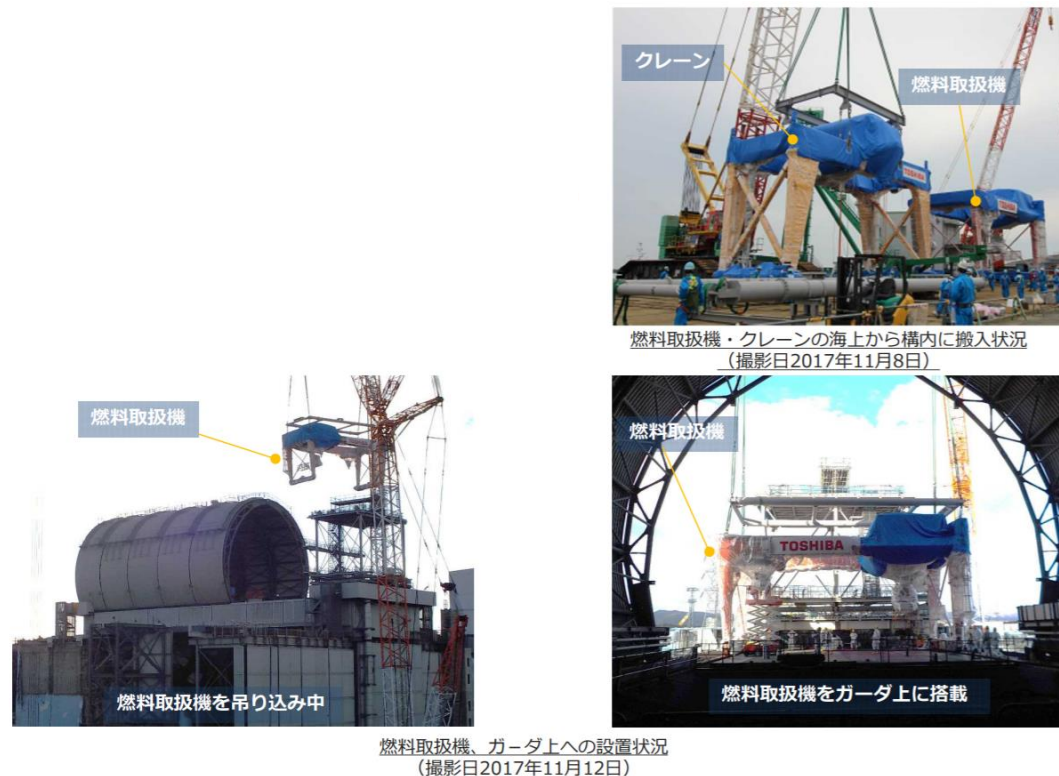
11月12日に燃料取扱機を、12月20日にクレーンをガーダ上に設置しました。
クレーンの設置の様子については下記のURLで動画で見ることができます。

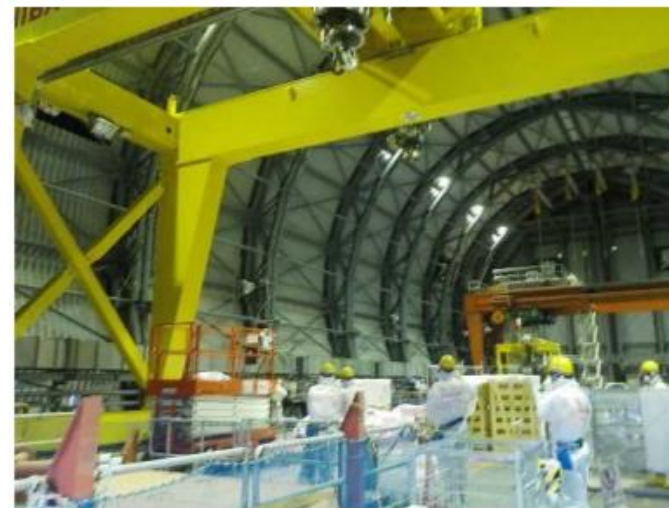
(クレーン試運転の様子(3号機オペレーティングフロア))

また東京電力によると、クレーン試運転中にクレーンの主巻の関連機器に不具合が発生し、5月現在、試運転を中止し原因調査を実施中ですが、主巻以外の機器については予定通り試運転を実施しています。

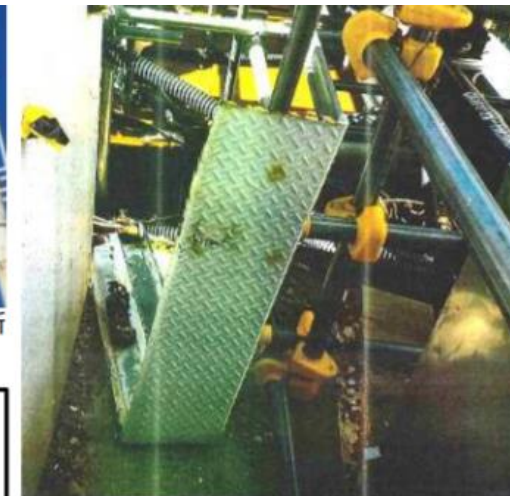
落下した点検用の足場

- 足場が落下した場所
- 足場が落下した排気筒
- 立入規制をした排気筒
(この他5/6号機排気筒も実施)

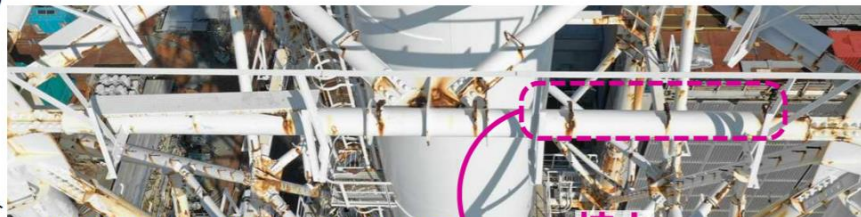
【写真①】 地上約76mの南側水平材

- 【写真①】 落下した足場材があったと推定される箇所(地上約76mの南側水平材の上面)を確認。
- 【写真②】 足場材があったと推定される箇所にあるリブプレート頂部に腐食を確認。
- 【図1】 3/4号機排気筒は、昭和47年建設時に設置した足場材(以下、旧足場材)の上面に、新たな足場材を被せる改造工事を昭和63年に行っている。(リブプレートと旧足場材、旧足場材と新たな足場材がそれぞれ溶接で繋がっていた構造)
- 足場の落下原因は、リブプレート頂部に設置されている旧足場材が軒下腐食※により腐食、減肉、部分消失し、旧足場材の上面に追加設置した足場材が強風時に落下したものと推定。

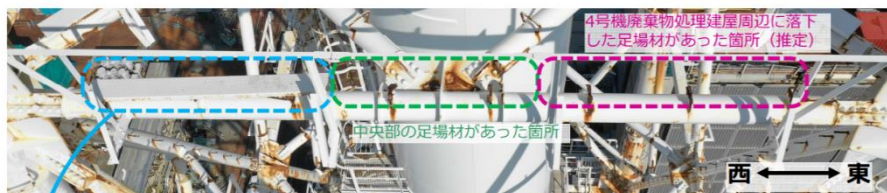
【写真①】地上約76mの南側水平材（再掲）

- 【写真①】落下した足場材があったと推定される箇所（地上約76m付近・写真緑色枠）に隣接する足場材の内、西側に残っている足場材(写真水色枠)に浮き上がりが見られ、中央部の足場材(写真紫色枠)はリブプレートを残して落下したと推定される。
- 【写真③】足場材の浮き上がりを斜め下方向から撮影したところ、足場材の下面にある建設時の旧足場材の腐食、変形と共に、足場材の片側が浮き上がっている状況を確認。
- 当該足場材は現時点で2箇所以上が水平材と接合していると推定されるが、今後、落下リスク低減対策の検討を進めていく。

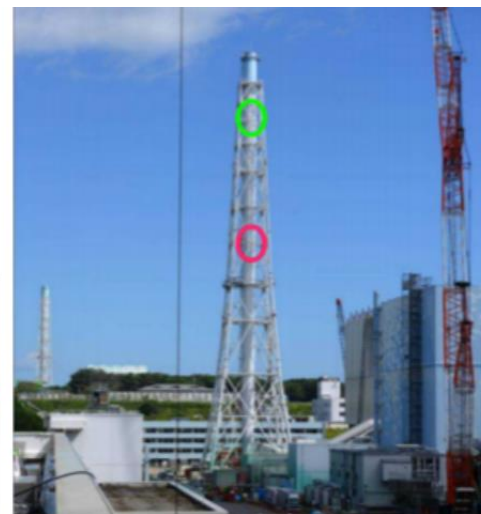
南側から撮影した全景写真

- 健全箇所例
- 破断箇所例
- 変形箇所例

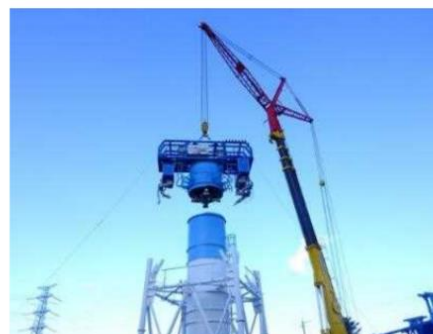
実証試験実施状況（2018.9.28）

- 8月28日より1/2号機排気筒の解体装置の実証試験に着手している。
- 作業監視用の各種カメラ配置調整・切断ツールのパラメータ調整などの装置改良を都度実施しながら、解体装置の性能検証を実施している。
- また、切断作業に伴う装置振動によるセンサー不具合や、筒身切断時の切り屑回収機構の改良などが必要となる課題も確認されており、対応・検討中。

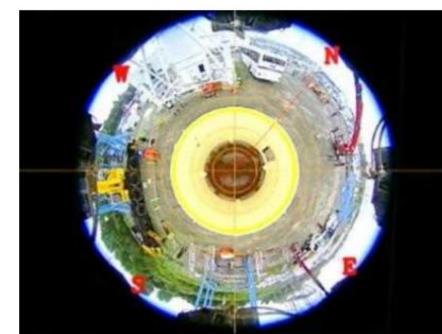
装置据付け時のカメラ画像

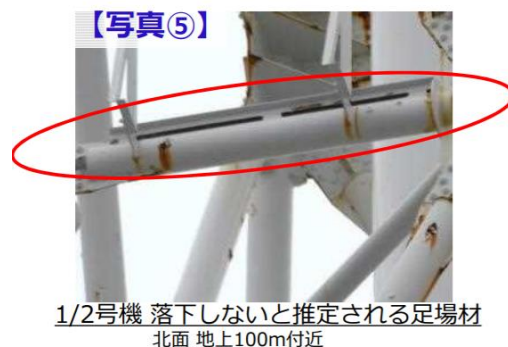
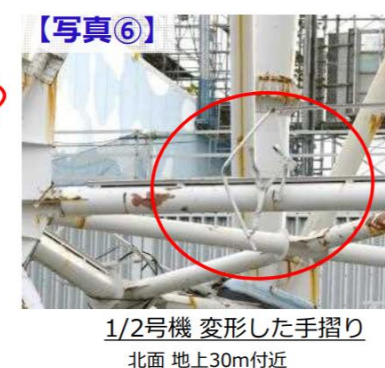
メン用足場 <small>斜線: 改造工事で設置 灰色: 建設当初から設置</small>			手摺り	グレーチング	ステップ、タラップ
	1/2号機	3/4号機	外建屋集中			
1/2号機排気筒	一部で錆は発生しているが、部材落下に至るような腐食は確認されなかった【写真⑤】			変形した部材が確認された【写真⑥】	架台の一部で劣化が進行	対象設備無し
3/4号機排気筒	劣化が疑われる足場材が7箇所有り【写真①②】					多数で劣化が疑われる【写真③】
外建屋集中排気筒	足場材は、一部で錆は発生しているが、部材落下に至るような腐食は確認されなかった部材落下の恐れがある機器が1箇所有り【写真⑦】			一部で錆は発生しているが、部材落下に至るような腐食は確認されなかった		一部で劣化が疑われる【写真⑧】
5/6号機排気筒	対象設備無し【写真④】					対象設備無し

東京電力は、3/4号機排気筒を対象にドローン調査を行い、この結果、落下した原因は、建設時に設置した旧足場材の腐食と推定しました。また、劣化が疑われる箇所については、直ちに落下するような状況は確認されませんでした。足場材がない部分や、腐食等が進行している部分を確認しました。
