福島第一原発Watcher 月例レポート 2019年7月

使用済み燃料プール対策

概要

2019年7月の使用済み核燃料の取り出し準備の状況についてレポートします。

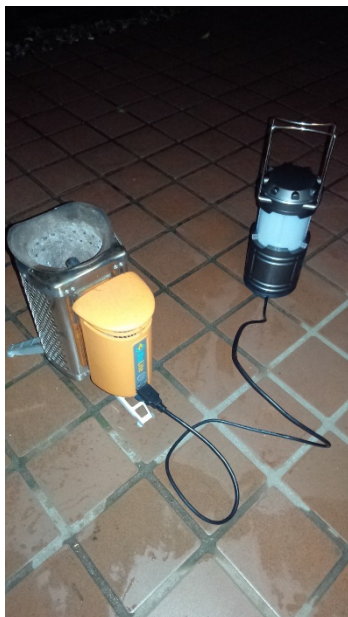
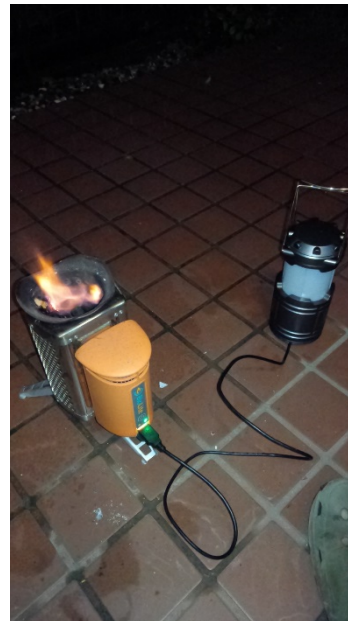
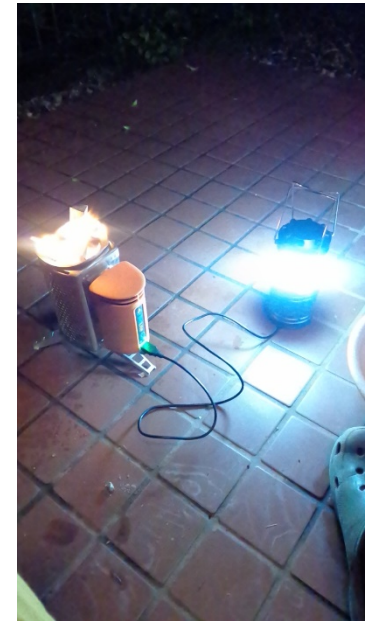
BioLiteというアメリカ製の小さな薪ストーブがあります。高さ20 cmほどのほんとは小さなストーブなので薪といってもくべることができるのは小枝や木くずです。このストーブにはUSB出力4 W・5 Vの発電ユニットがついています。分解していないので正確には分かりませんが、燃焼部に突き出た銅製の棒からユニット内に熱が伝わり、そこで生じる熱風で発電機のファンを回し、発電された電気を内蔵された650 mAh(3.7 V)リチウム電池に蓄え、ここから出力する仕組みとされます。火力+風力発電とでもいいでしょうか？ このユニットはスマホへの充電を意図しているようです。

そこで筆者は、夏休みのバーゲン品の単3乾電池3本を使うLEDランタンを買ってきて、USBケーブルにつなげるよう改造してみました。

そして発電実験。結果は下の写真の通りでした。めでたしめでたし(笑)

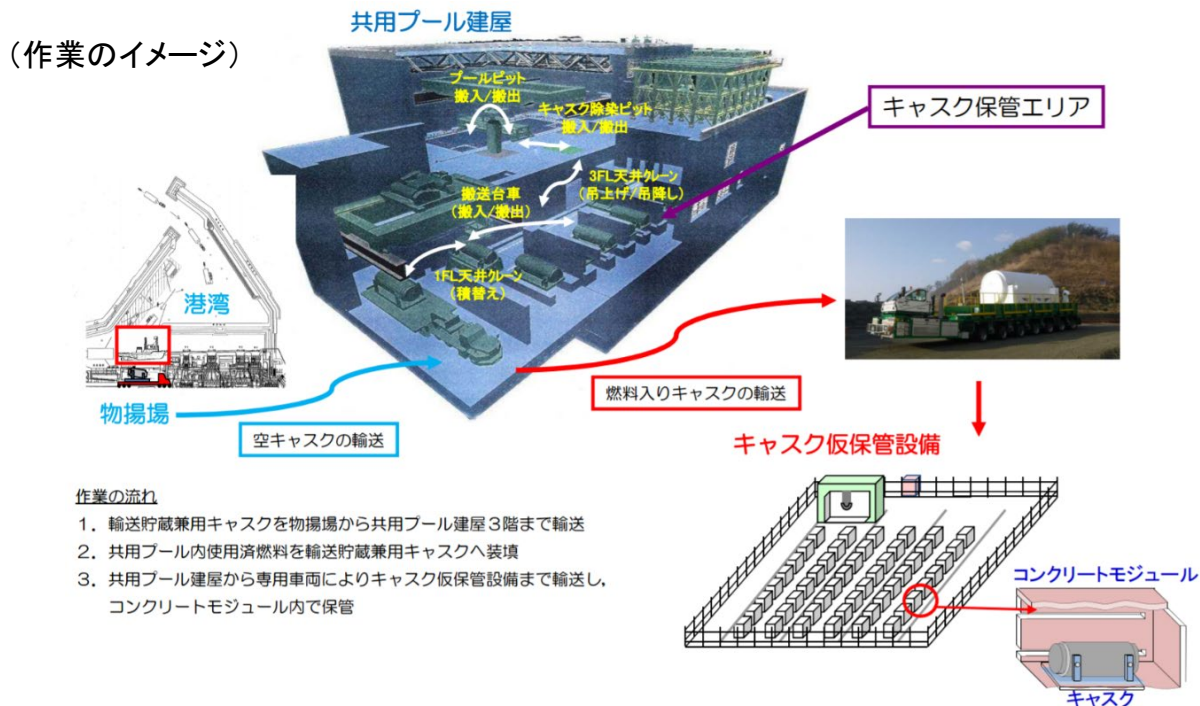
東京電力は、3号機使用済み核燃料(566体)の取り出しに備え、共用プールの空き容量を確保するため、2018年5月から8月にかけて、輸送貯蔵兼用キャスク7基により、共用プールの燃料483体を使用済燃料乾式キャスク仮保管設備へ輸送する予定です(2017年に2基138体は輸送済み)。

その後、3号機使用済燃料プールの燃料566体(使用済燃料514体、新燃料52体)を敷地内の共用プールへ輸送するとしています。

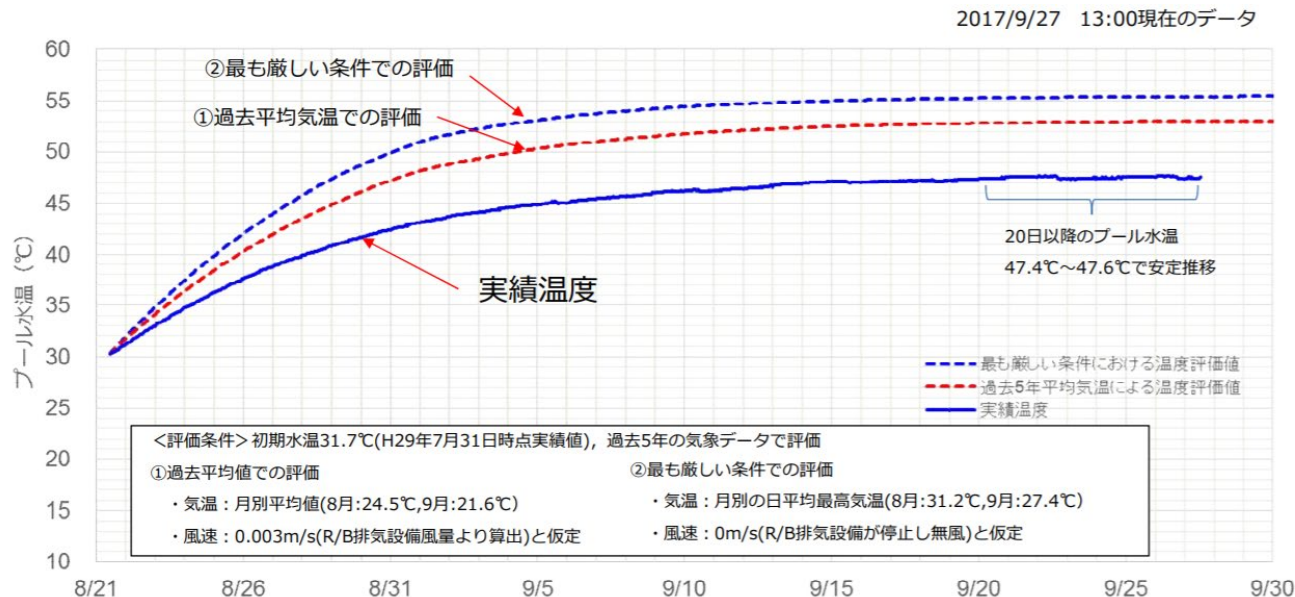
その結果、水温は運転上の制限温度(65℃)未満で推移し(下グラフ参照)、自然放熱でも制限温度に達しないこと、崩壊熱が大きい号機での使用済み燃料プール水温評価式の妥当性が確認できたということです。

なお、2号機の使用済み核燃料の崩壊熱は、2017年9月にはおおよそ180 kWと事故発生直後の約29%まで低減しているそうです。

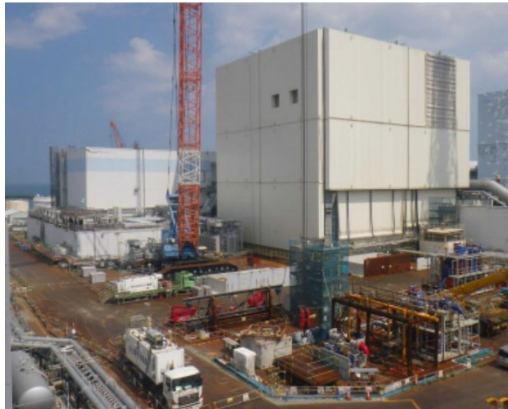
東京電力によると、2016年9月13日に始まった全18枚の壁パネル取り外し作業は、11月10日完了しました。取り外し作業と並行して実施してきたオペレーティングフロア北側のガレキ状況の調査は2017年7月に終了しています。

作業開始前の状況写真
(7月11日撮影)

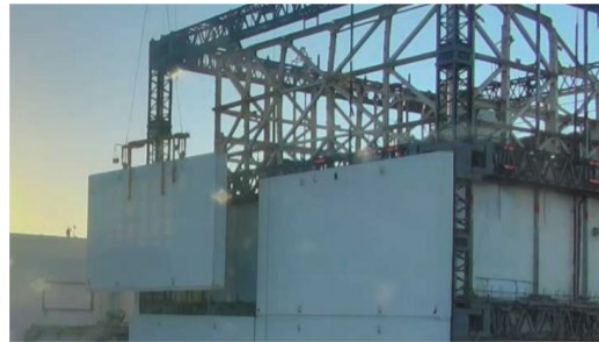
作業状況写真(10月25日撮影)

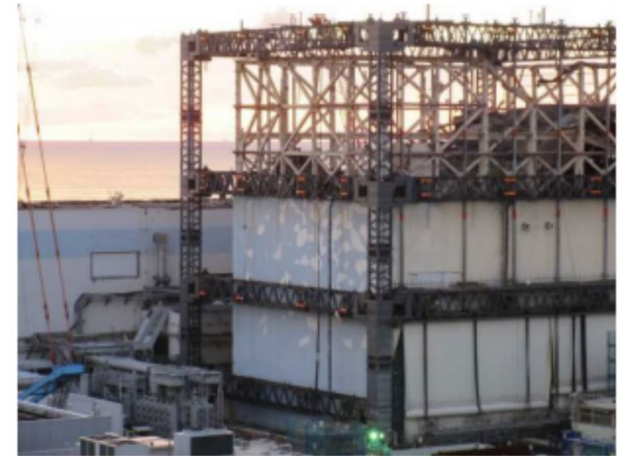
取り外し完了後の状況写真
(11月10日撮影)

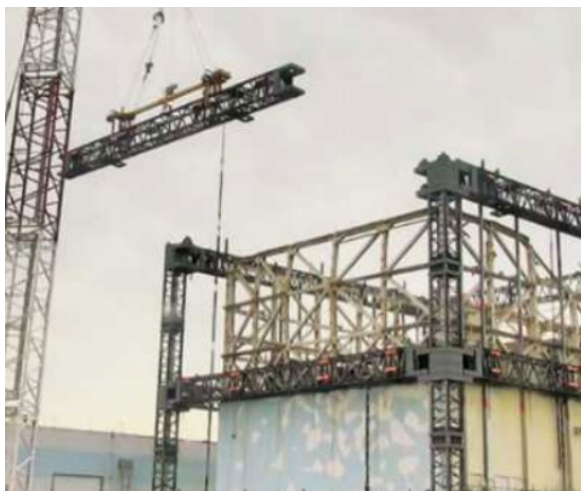
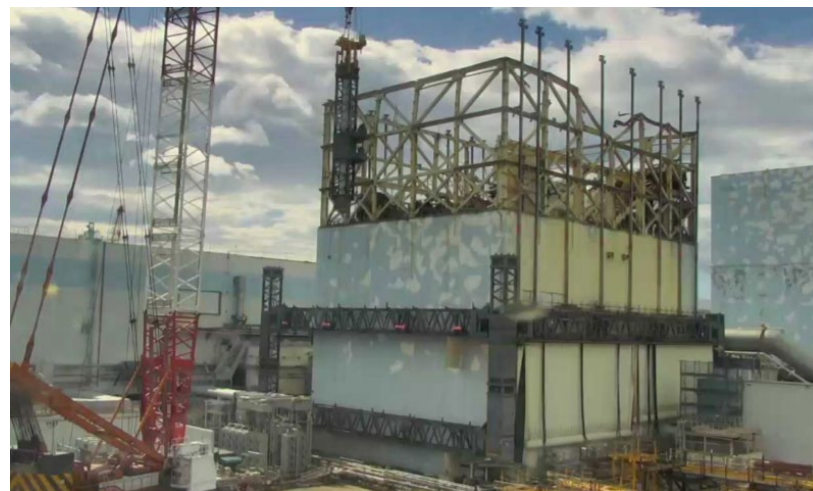
(上段北梁取り外し(3/31))

(北西柱取り外し(5/11))

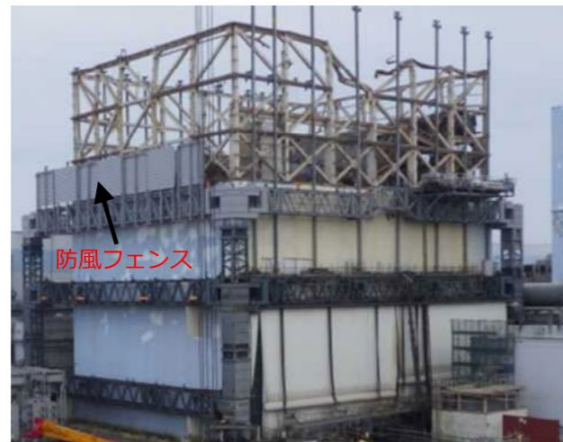
10月31日からは、北側から防風フェンスの設置を開始し、今後、順次設置を進めていくそうです。また、ガレキ撤去作業に向けて、オペレーティングフロアでのダスト監視体制を4点連続監視から6点連続監視に変更する工事を9月6日～21日にかけて実施しました。

防風フェンス設置状況(11月9日撮影)

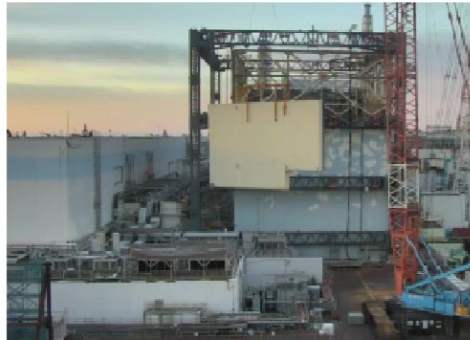
⑤ 【2016年11月10日：壁パネル取り外し完了】

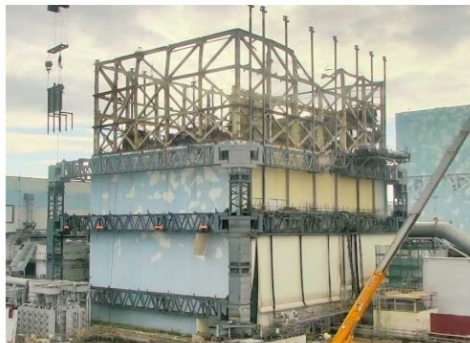
⑦ 【2017年10月31日：防風フェンス1枚目取り付け】

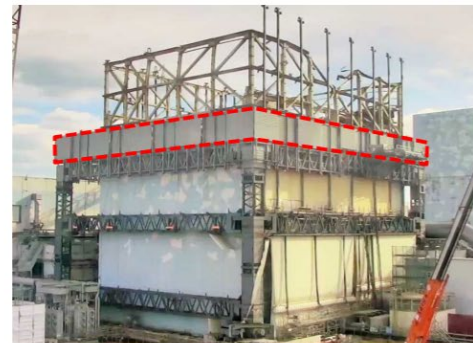
東京電力によると、2017年12月19日にガレキ撤去中のダスト飛散防止のための防風フェンスの設置工事が完了しました。

⑧ 【2017年12月19日：防風フェンス取り付け完了】

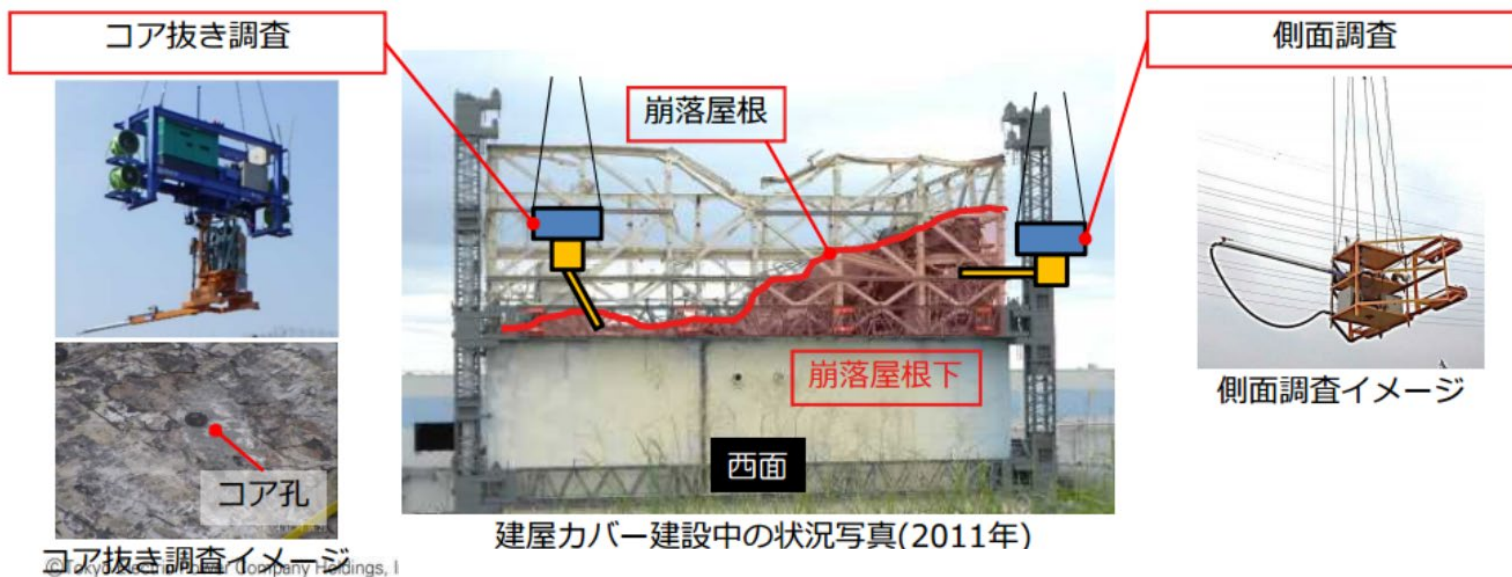
調査内容はカレキ状況調査、放射線量率測定、空気中の放射性物質濃度測定、カレキの汚染状況調査・分析、ダストの粒径分布調査・分析です。

調査範囲は、側面調査を崩落屋根南側の西・南面から行い、コア抜き調査を側面調査が困難な崩落屋根北側の調査を行うとのことです。

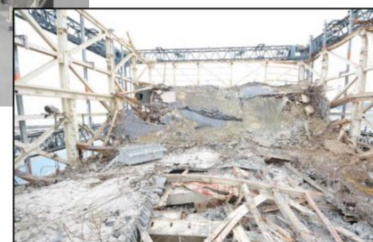
崩落屋根状況

天井クレーン等は崩落屋根が覆い被さった状態であるため、ガレキ撤去の進捗にあわせ天井クレーンと屋根鉄骨の接触面等の調査を進めるとしています。

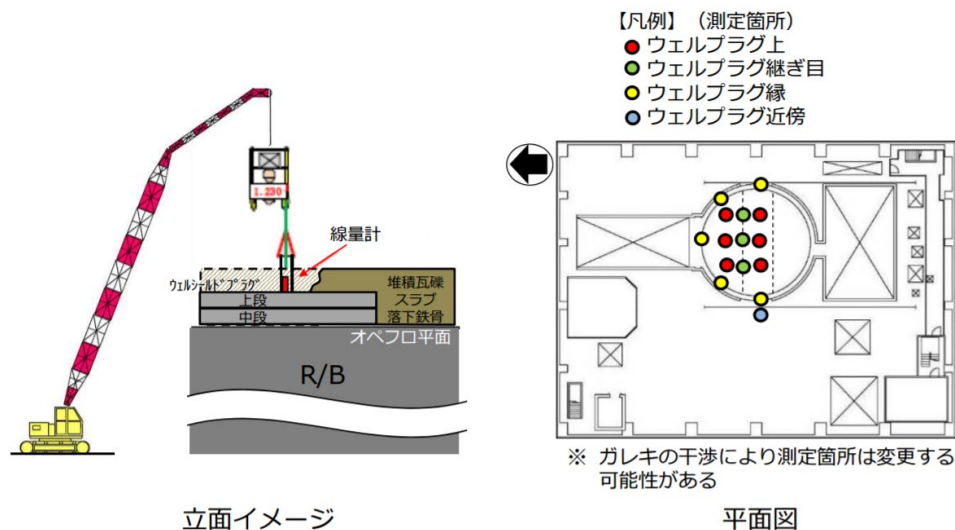
(調査のイメージ)

前回までの調査で、崩落屋根・天井クレーン・燃料取扱機の損傷状況・ウェルプラグのずれ等、ガレキ撤去計画の立案に有用な情報が取得できたようですが、東京電力によると、新たに確認されたウェルプラグのずれへの対応を含め、安全にガレキ撤去を進める作業計画の立案のためには、更なるデータ蓄積・状態把握が必要ということで、2017年5月下旬から7月上旬にかけての追加調査を計画しました。調査内容は以下の通りとされています。

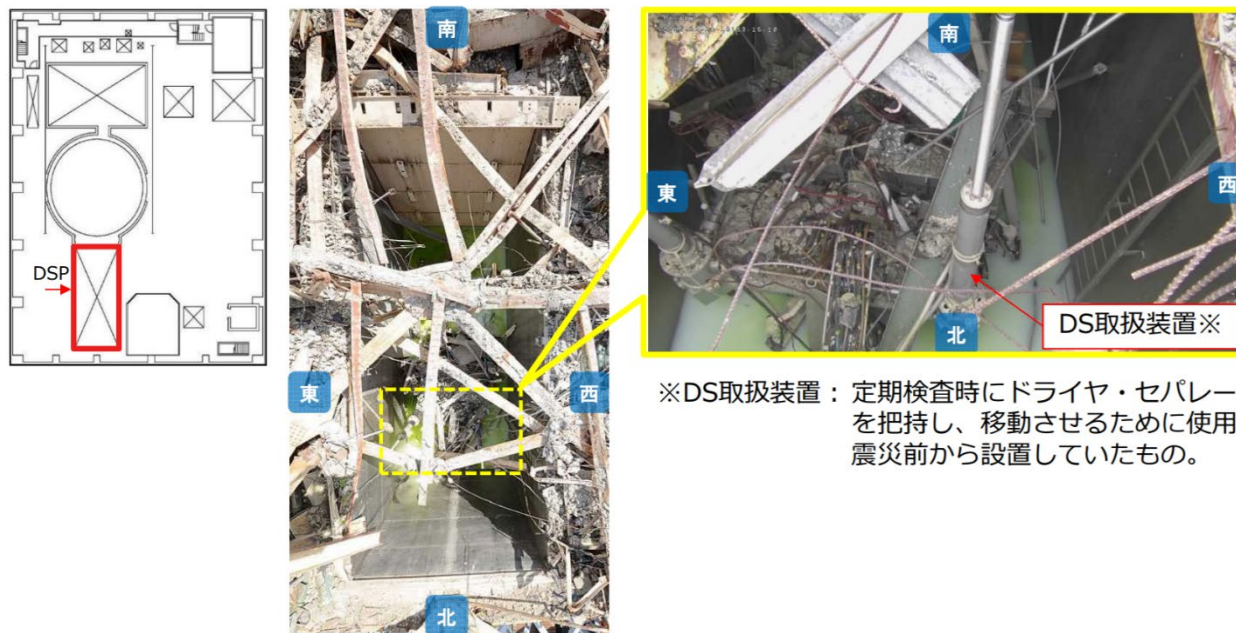
③ ドライヤ・セパレータピット(DSP)内のガレキの堆積状況、損傷状況について

調査可能な範囲においてDSP内壁面に損傷や変形は確認されなかったがドライヤ・セパレータピット内にはガレキが堆積しています(下写真参照)。

④ エレベータシャフト表面付近の線量率の測定結果について

線量率はエレベータシャフト天井上面が最大で約15 mSv/hであり、ウェルプラグ上段上面(最大値約200 mSv/h、平均値約125 mSv/h)よりも1桁低い値でした。

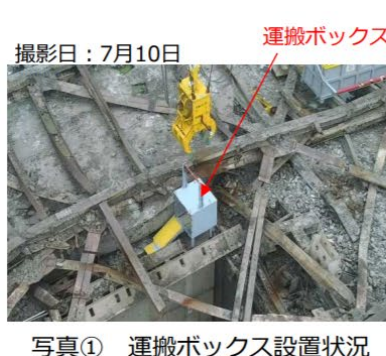
写真① 運搬ボックス設置状況

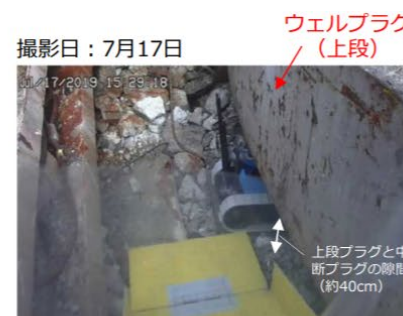
写真② 内部への侵入状況 (運搬ボックス内のカメラから撮影)

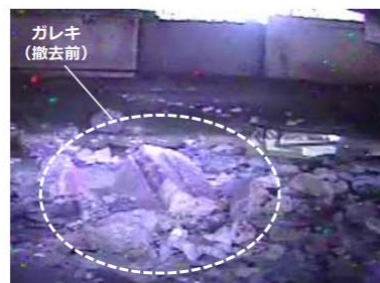
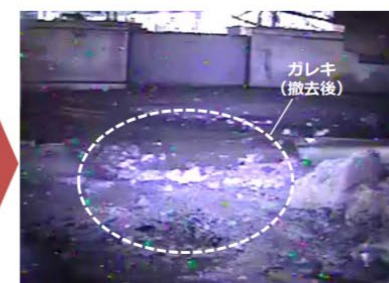
写真③ ガレキ撤去の状況 (中段中央より南側を撮影)

東京電力によると、7月17日からウェルプラグ調査を開始。これまでに、走行ルートに干渉するガレキの撤去を進めつつカメラ撮影が実施されました。引き続き、空間線量率測定、3D計測、スミア採取を実施するそうです。

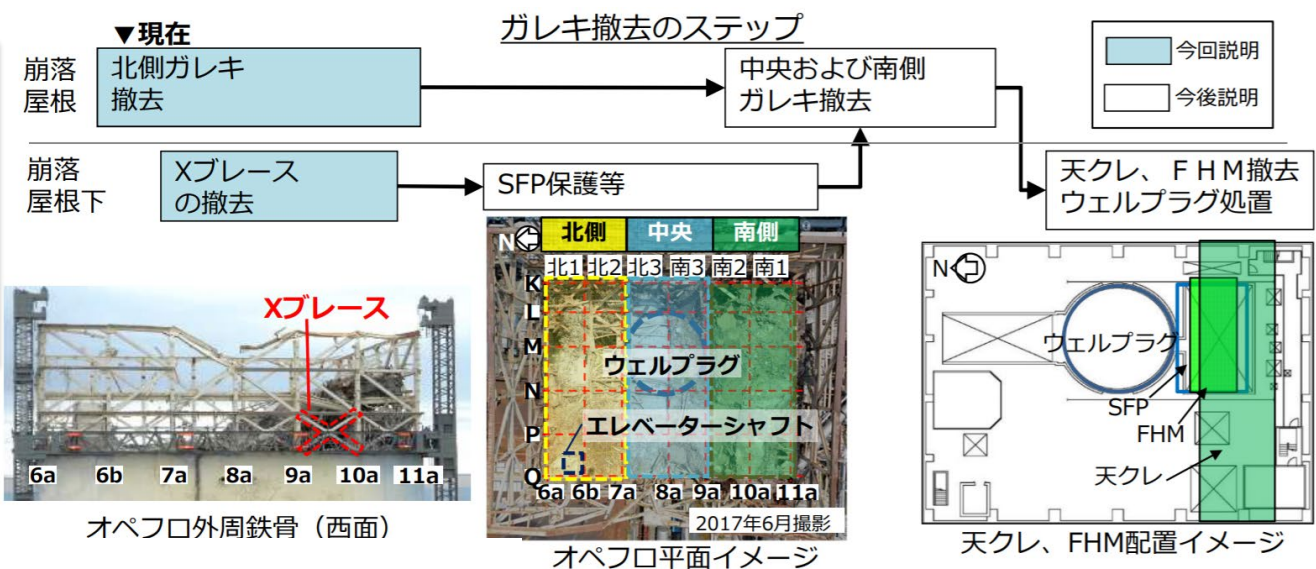
(画像中の略語筆者注)
SFP: 使用済み燃料プール
FHM: 燃料取扱機
天クレ: 天井クレーン
ウェルプラグ: 原子炉の真上のオペレーティングフロア上に位置する蓋

使用済み燃料プール保護の目的については、将来の南側ガレキ撤去の際に、ガレキ等が使用済み燃料プール内へ落下して使用済み燃料プール及び使用済み燃料プール内に保管する燃料を損傷することを防止し影響を緩和するためとしています。

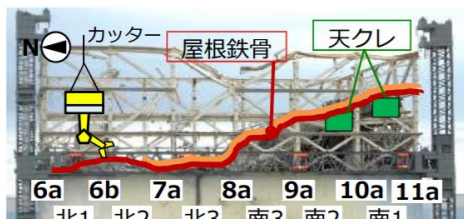
図1 崩落屋根形状(西面より)

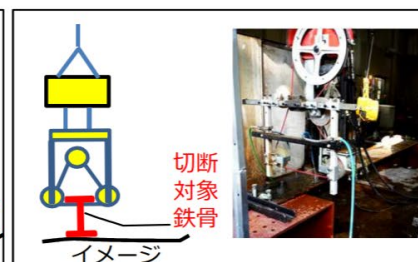
図5 ワイヤソー (今回追加)

北側ガレキ撤去作業が南側のガレキに影響しないように中央部(7a通り)で分断する屋根鉄骨について、当初カッター切断による分断を計画していましたが、モックアップ試験により切断時の振動が確認されたことから、より安全に分断するためカッターより振動が小さいワイヤーソーを用いる計画に変更するという事です。(図3~5)

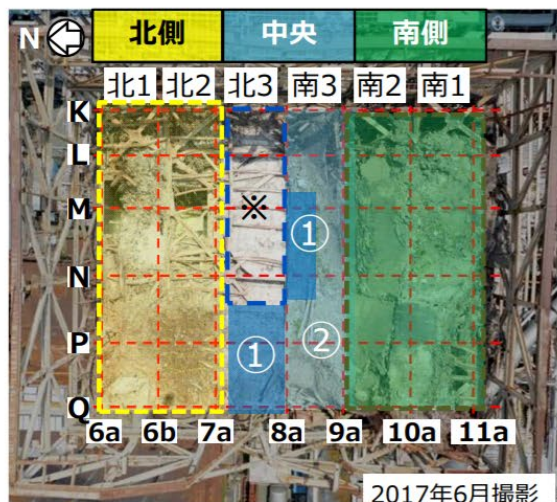
図1

図1「①」の範囲の崩落屋根はオペレーティングフロア床上に落下しています。崩落屋根のうち「ルーフブロック等～デッキプレート」についてダスト発生量の少ない吸引・把持(北側と同工法)により撤去を行う予定です。

図1「②」の範囲は、ダスト飛散抑制の観点から「ルーフブロック等」を吸引によって撤去します。

※ 中央東側（ウェルプラグ周辺）は、これまで実施したオペフロ調査にて、崩落屋根のうち「ルーフブロック等～デッキプレート」を吸引・把持により撤去済み

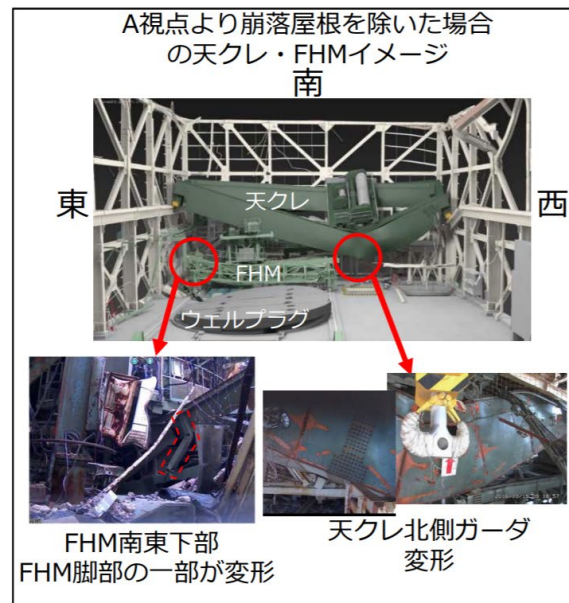
図2

南側の崩落屋根は天井クレーン上に落下し、天井クレーンの下には燃料取扱機・使用済み燃料プールがあります。(図1) これまでの調査で、天井クレーンは北側桁(ガーダ)が変形、また、燃料取扱機は南東側の脚部が変形していることが確認されています。(図2)

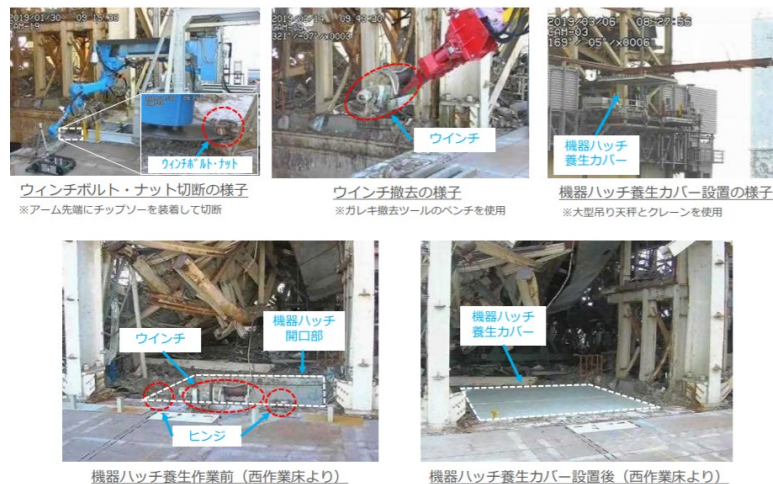
2018年12月20日の全4箇所Xブレース撤去完了、北側崩落屋根のルーフブロック等・屋根スラブ・デッキプレートの撤去完了、2019年2月22日の北側と南側の鉄骨の分断作業完了、2月末の機器ハッチ養生設置作業に干渉するウインチ、ヒンジ等撤去完了を経て、3月6日に機器ハッチ養生カバーの設置を完了しました。

東京電力は、今後、遠隔操作重機を各作業床からオペレーションフロア上にアクセスさせて、使用済み燃料プール(SFP)保護等の作業に支障となる使用済み燃料プール周辺床面上の小ガレキを撤去する計画で、3月18日からはペンチ及び吸引装置を用いて使用済み燃料プール周辺東側エリアの小ガレキ撤去作業を先行実施しており、4月から遠隔操作重機を用いた作業を開始する予定としています。

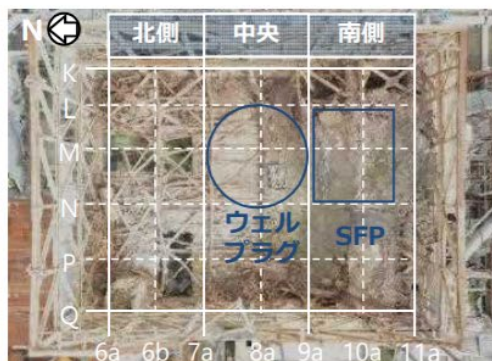
オペフロ平面 (2018年9月撮影)

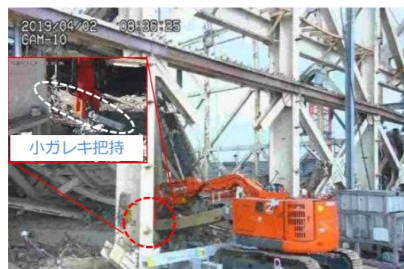
遠隔操作重機による作業状況

さらに、7月9日よりSFP周辺南側エリアの小ガレキ撤去を開始しました。

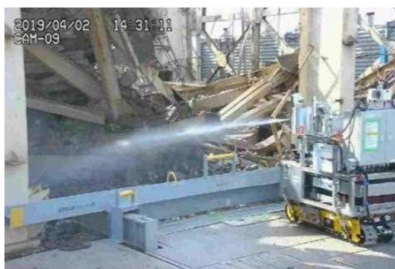
飛散防止剤散布状況

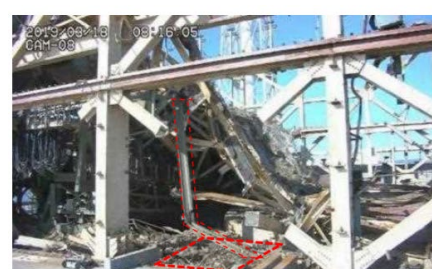
小ガレキ撤去前

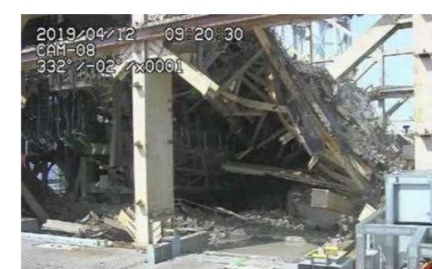
小ガレキ撤去状況

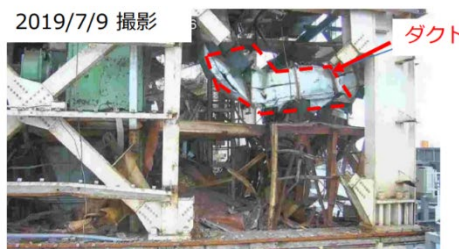
小ガレキ撤去前

2019年3月18日に開始されたSFP周辺小ガレキ撤去作業により、東側エリアにおいて、[前ページ](#)右下の写真の通り、SFP保護等の後半工程に使われる作業空間を確保できました。東京電力は、今後、南側エリア作業に移行する他、SFPへ東側から部分的にアクセスが可能となったことから、SFP保護等の計画立案のため、水中カメラを用いたSFP内の干渉物調査等を計画・実施していくとしています。

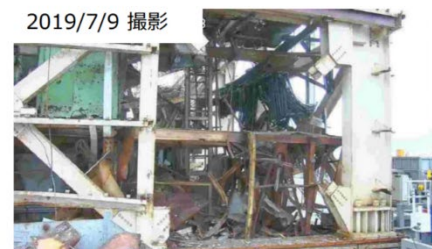
小ガレキ撤去後

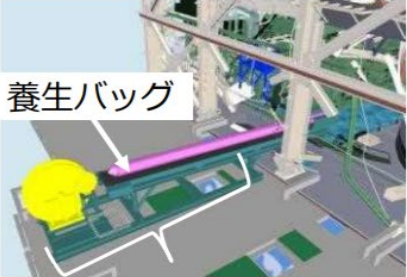
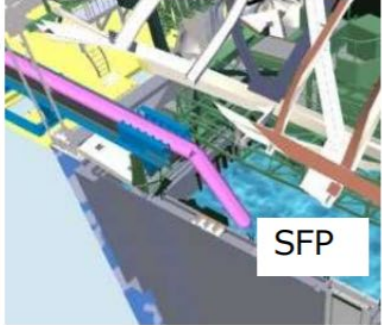
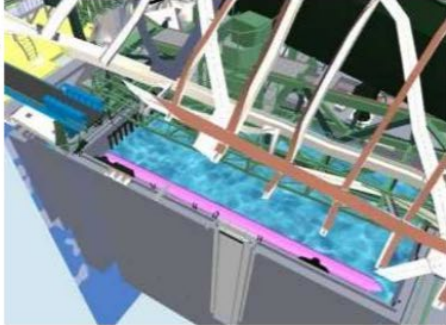
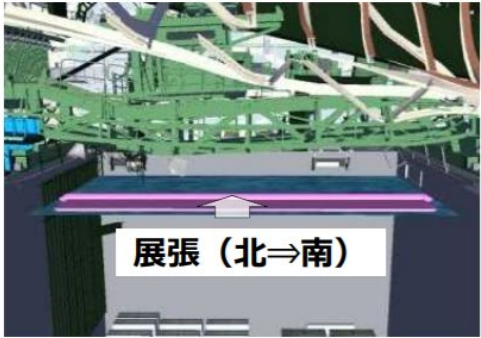
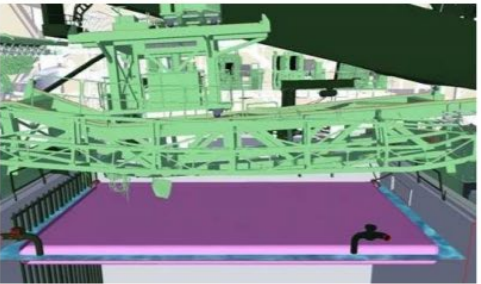
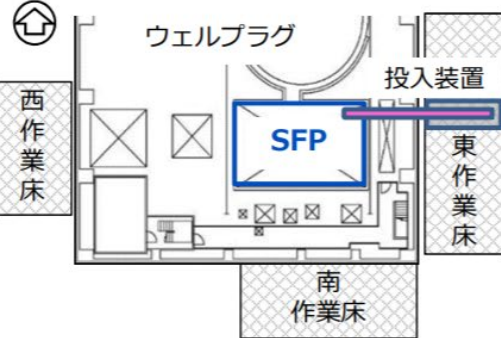
原子炉建屋東側に設置した作業床に養生バッグ投入装置を設置し、巻物状にした養生バッグをSFPに投入し(①～③)、投入完了後に養生バッグを空気で展張させ(④)、展張後にエアモルタルを注入する(⑤)。

<p>①養生バッグ設置</p>

<p>養生バッグ</p> <p>バッグ投入装置 (東作業床)</p>	<p>②バッグ投入 (開始)</p>

<p>SFP</p>	<p>③バッグ投入 (完了)</p>

<p>④バッグ展張</p>	<p>⑤エアモルタル注入</p>	<p>配置イメージ</p>

<p>展張 (北⇒南)</p>

<p>ウェルプラグ</p> <p>投入装置</p> <p>SFP</p> <p>西作業床</p> <p>東作業床</p> <p>南作業床</p>

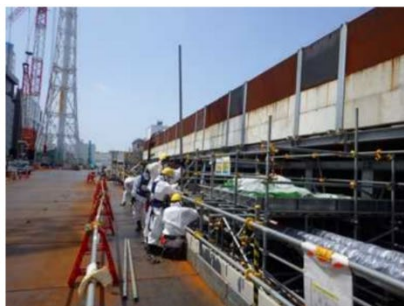
写真② 無線通信用アンテナ架台設置状況

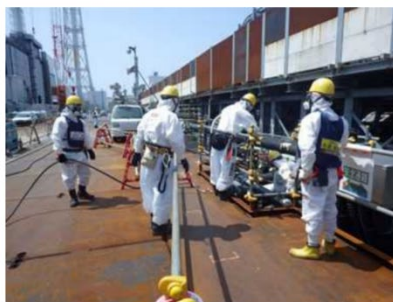
写真③ ケーブル敷設作業状況

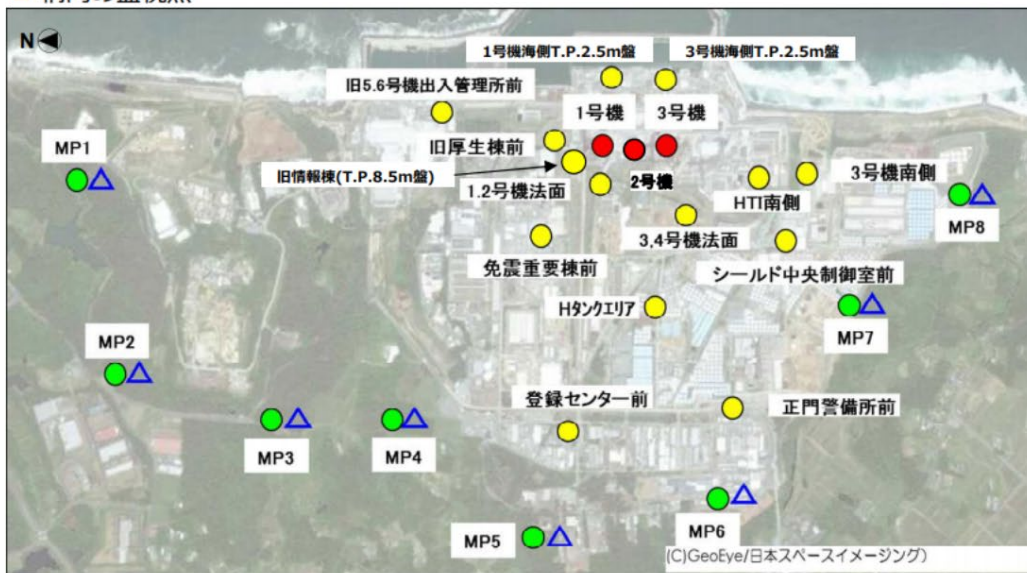
放射性物質濃度は、下図のように、各監視点での濃度を24時間体制で免震重要棟にて監視するそうです。

■ 構内の監視点

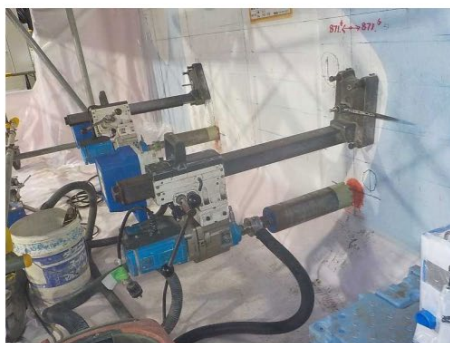
コア削孔装置設置状況

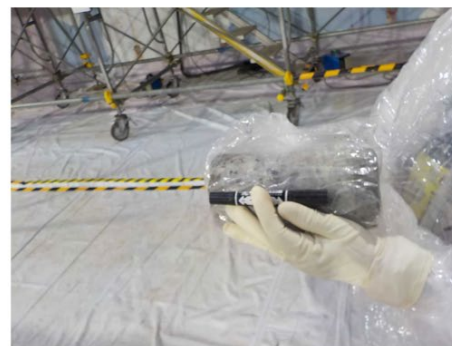
コア採取状況

東京電力は、今後、採取したコアは構外に搬出し詳細な分析を行う予定としています。

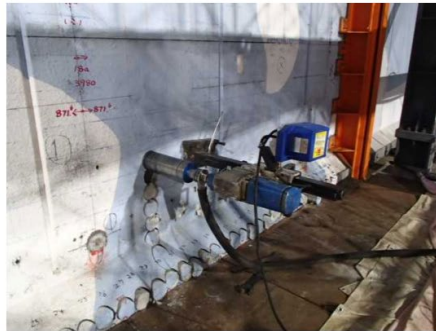
解体用コア削孔 (STEP3)
2018/4/24撮影

2018年5月28日、2号機原子炉建屋のオペレーティングフロア階(5階)西側外壁に、幅5 m×高さ7 mの作業搬出入用の穴があげられました。

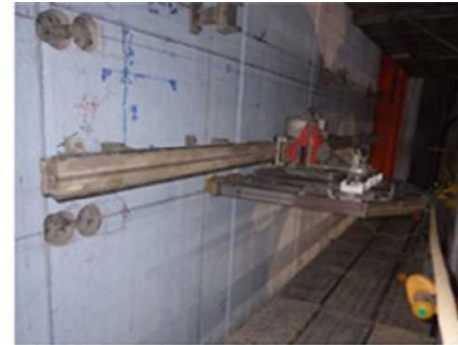
壁目地切り (STEP4)
2018/5/14撮影

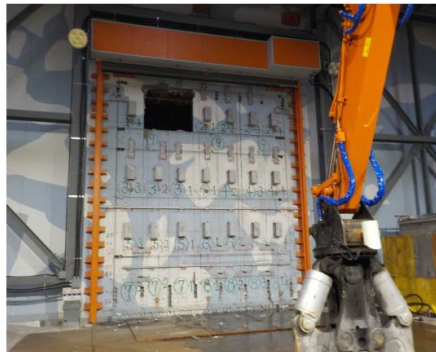
壁解体(STEP6)
2018/5/28撮影

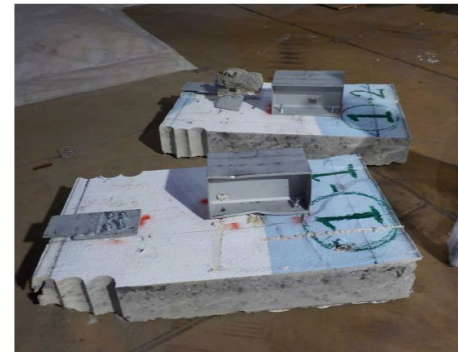
壁解体 (STEP6)
2018/5/28撮影

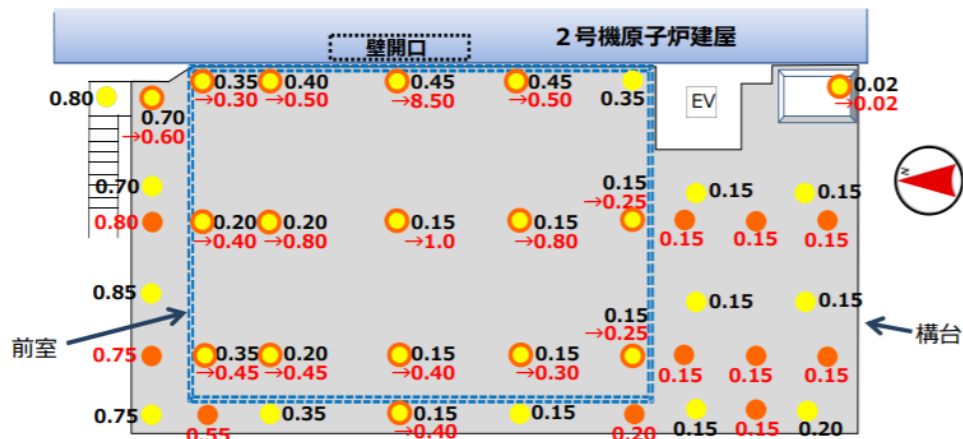
- これまでの構台上の空間線量は以下の通りです。
- 特に壁直近において線量が上昇していますが、事前の線量評価通りの水準でもあり、遠隔操作ロボット等によるオペレーティングフロア内調査の準備を進めてまいります。

● **黒字** 2018年3月23日測定 (単位: mSv/h 測定高さ: 1 m)

● **赤字** 2018年6月21日 (耐風梁解体後) 測定

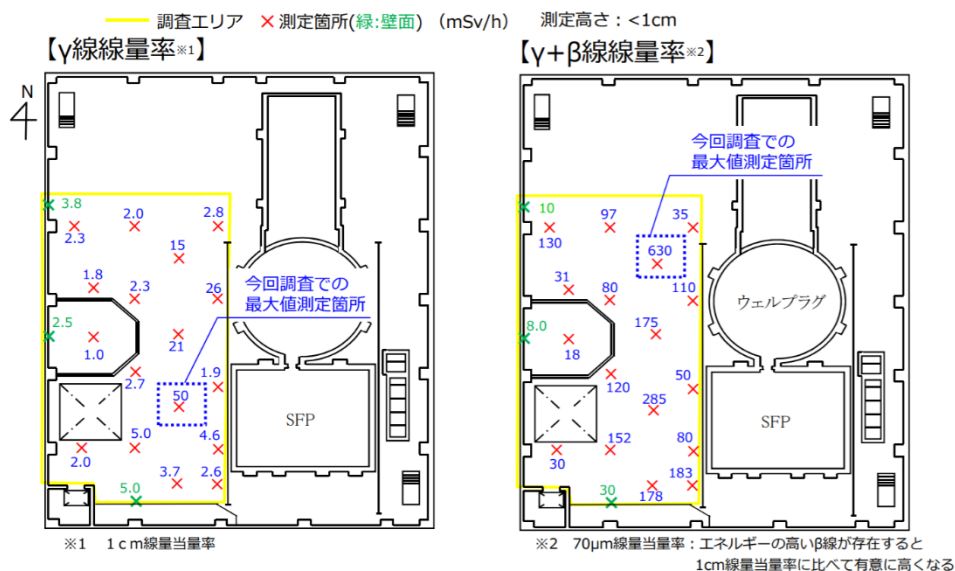
$\gamma + \beta$ 線線量率 (Cs等の γ 線放出核種とSr-90等の β 線放出核種による線量寄与)が、 γ 線線量率に比べて高いため、Sr-90等のエネルギーの高い β 核種が表面上に存在していると推定されます。

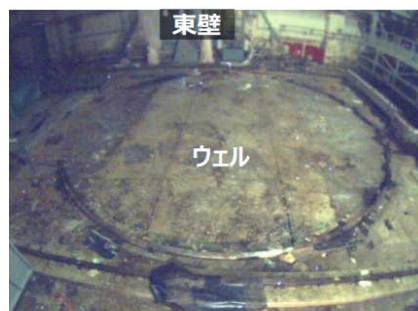
【原子炉ウェル】

下図は、γカメラ撮影の結果の一部です。1号機と同じくウェルプラグ上面の汚染レベルが高いことが見て取れます。

- ・ウェル上面は、養生シートやガレキの撤去をしたものの、依然として汚染レベルが高い状況。
- ・ウェル上面の汚染は、蒸気がウェルと養生シートの間に滞留し、その後乾燥したものと考えられることから、養生シートやガレキを撤去しても汚染は残留しているものと考えられる。

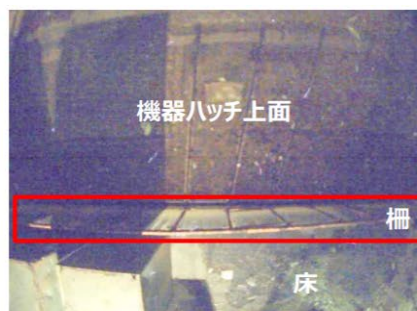
【機器ハッチ上面】

- ・機器ハッチが除染ピットと比較して汚染レベルが高い。機器ハッチの汚染は、柵の内側付近が高い。
- ・機器ハッチ手前の隙間から雨水等の水が流れ、その際に随伴した放射性物質が蓄積したと考えられる。

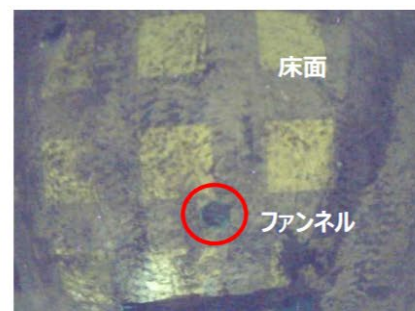
【ファンネル】

- ・雨水等の水がファンネルに流れこみ、その際に放射性物質を随伴し、ファンネルに汚染が蓄積したものと考えられる。
- ・逆の流れがないため、汚染が高い部分はファンネルに限定されていると考えられる。

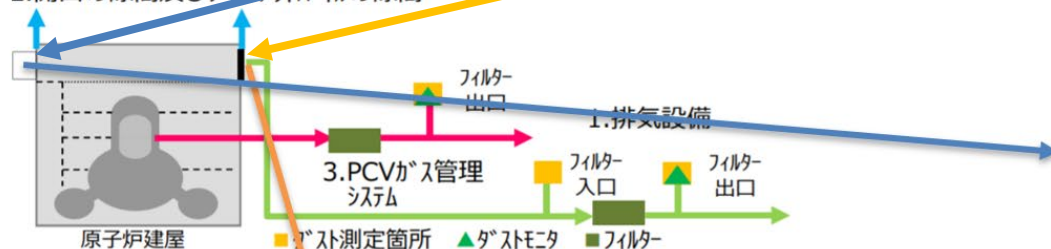
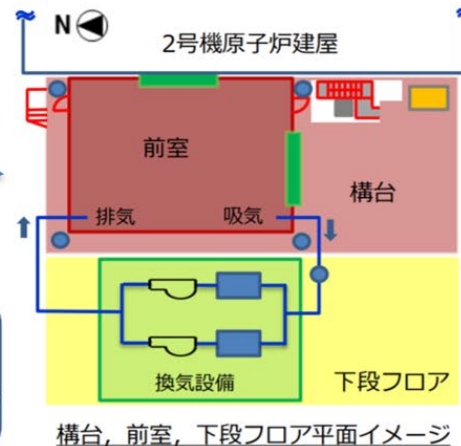
構台、前室、下段フロア平面イメージ

2. 開口の隙間及びブローアウトパネルの隙間

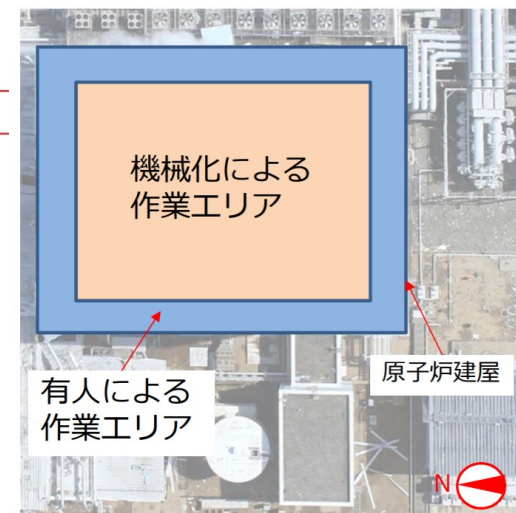
屋上の作業エリアイメージ

なお2号機屋上の空間線量率は0.5～2.5 mSv/h、面積は1550 m²です。

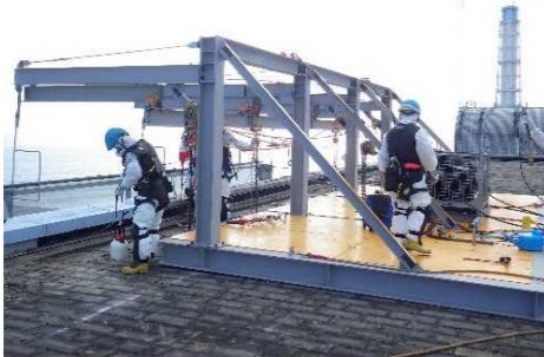
架台設置状況（原子炉建屋屋上）

下の写真は2017年12月1日撮影の工事状況です。

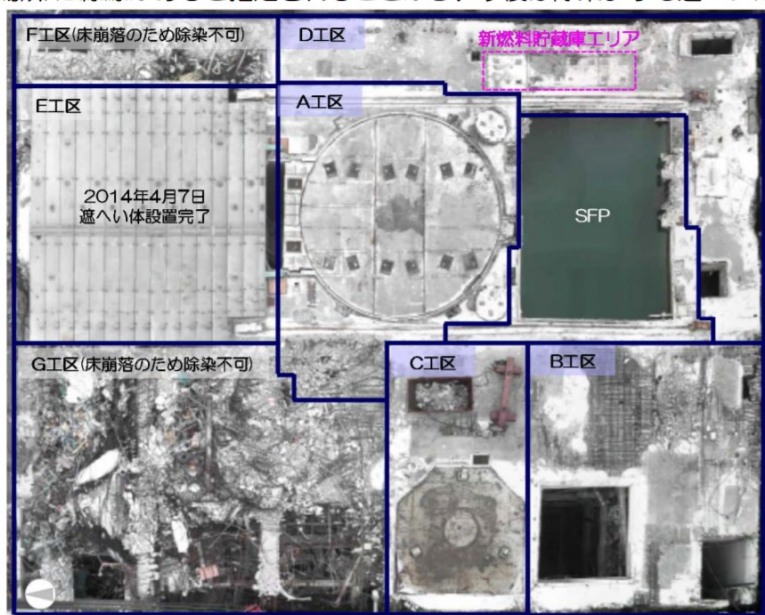
3号機燃料取り出し用カバー 完成イメージ

右の図はオペレーティングフロアに燃料取り出し用カバーを設置したイメージです。

次ページに示すステップを、その次のページに示したスケジュールで踏み、左の図でいうと使用済み燃料プール(SFP)を覆うように縦に設置されます。

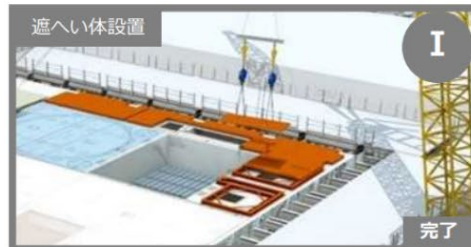
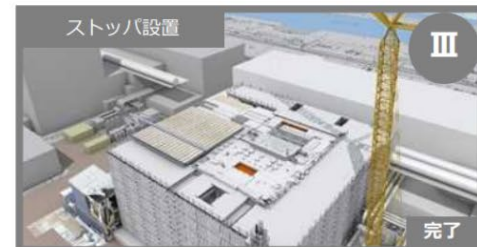
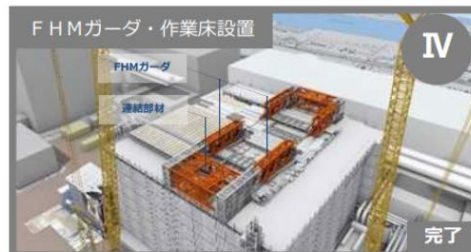
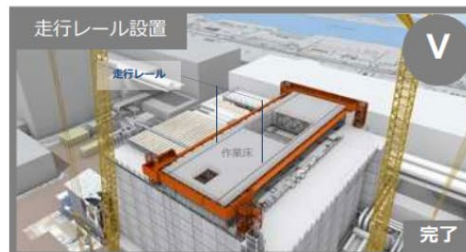
⑤ 燃料取り出し用カバー等設置の作業ステップ

- ステップⅢ～Ⅳ：門型架構の設置
- ステップⅤ：走行レールの設置
- ステップⅥ～Ⅸ：ドーム屋根部材および燃料取扱設備等の設置

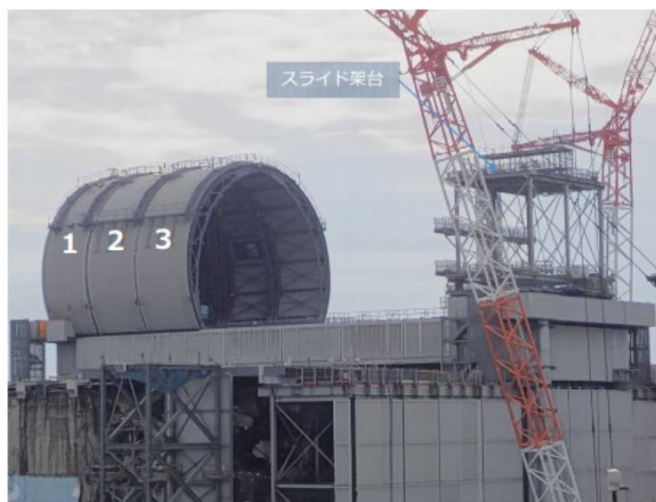
ドーム屋根設置状況
(撮影日:2017年10月17日)

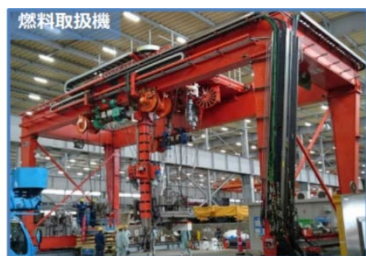
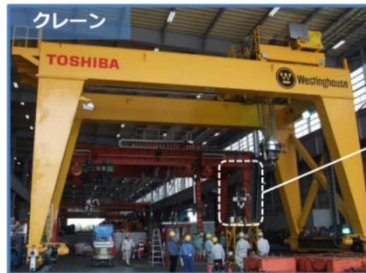
■ 燃料取扱機・クレーン設置（ステップⅦ）に向けて工場での燃料取扱機・クレーンの動作確認を完了し出荷の準備中。

燃料取扱機・クレーンの動作確認状況
(撮影日：燃料取扱機2017年9月12日 クレーン2017年9月14日)

2017年11月にドーム屋根5の設置が終わると、いよいよ燃料取扱機およびクレーンがオペレーティングフロア上に設置されます。

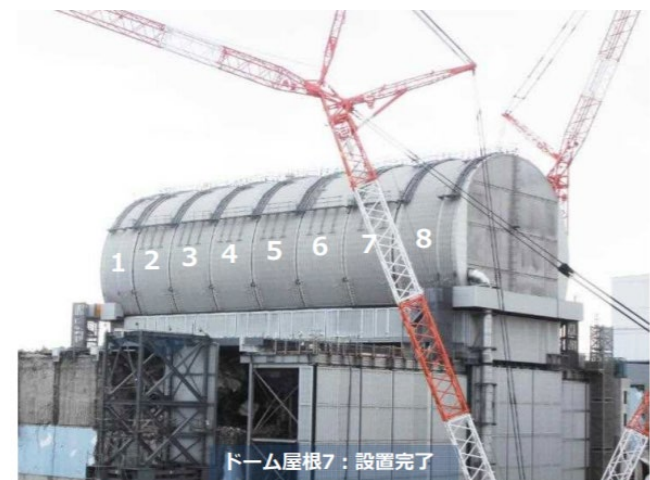
ドーム屋根7:設置完了

ドーム屋根7設置完了
(撮影日2018年2月28日)

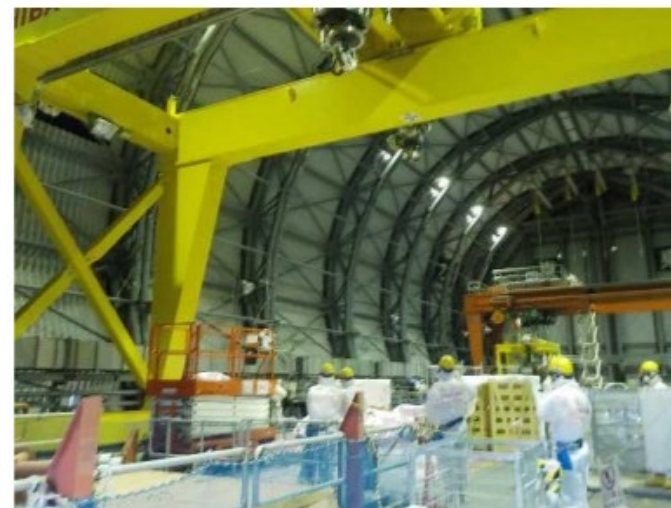
(クレーン試運転の様子(3号機オペレーティングフロア))

また東京電力によると、クレーン試運転中にクレーンの主巻の関連機器に不具合が発生し、5月現在、試運転を中止し原因調査を実施中ですが、主巻以外の機器については予定通り試運転を実施しています。

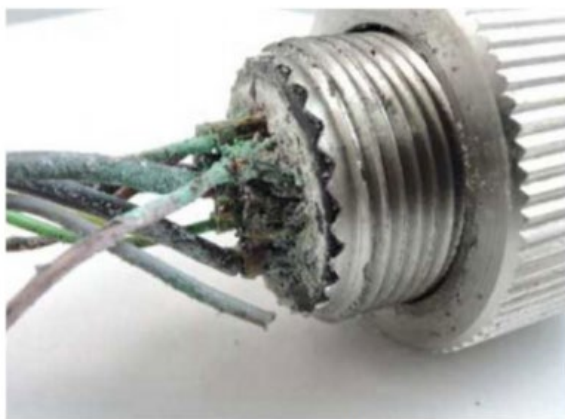
①接続部外観

- ・ 外観確認の結果、ロープの破断、制御系部品の損傷等は確認されなかった。また、制御ユニットにエラー表示を確認した。
- ・ マストホイストモータ(筆者注:前ページ右図参照)のモータ速度検出器からエラー表示のある制御ユニットにつながる制御ケーブルを、エラー表示のない制御ユニットに接続した結果、同様のエラー表示が出たため、ケーブル/検出器の故障の可能性を確認した。
- ・ 故障の可能性のあるケーブル/検出器に対して抵抗測定をした結果、ケーブル(筆者注:次ページ左上図分解調査箇所A)に断線・地絡傾向、及びケーブル同士の接続部(筆者注:次ページ左上図分解調査箇所B)に短絡傾向を確認した。
- ・ 不具合が確認されたケーブルの接続部Aを分解し内部を確認した結果、片側(オス側)の接続部内部に断線と異物を確認した。また、構造的にシールド線が切れて接続部内で異物となり短絡する可能性があることを確認した。
- ・ 断線が確認されたリード線について、リード線、コネクタピンが確認できないほど腐食が進行していた(筆者注:次ページ左下図参照)。(筆者注:分解調査箇所Bについてはリード線の断線はありませんでした)
- ・ 『マストホイストモータ1・2』のモータ回転量情報、ロープ引出し長さ情報が非表示(####)となった理由は、表示の桁数不足であるが、制御装置内は正しい値で制御されているため問題ないことを確認した。

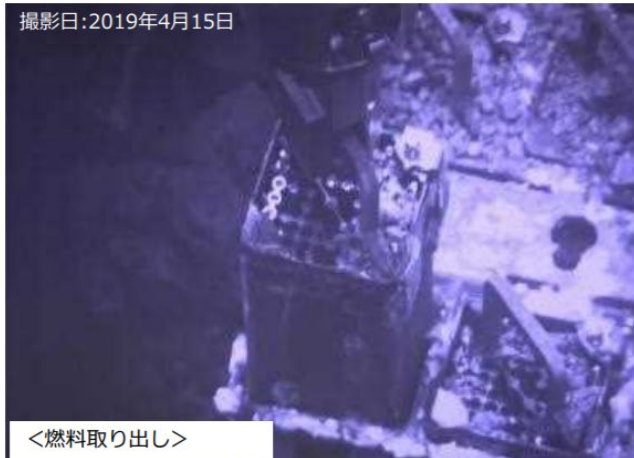
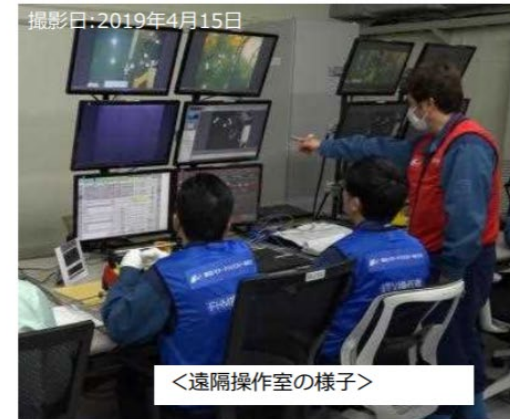
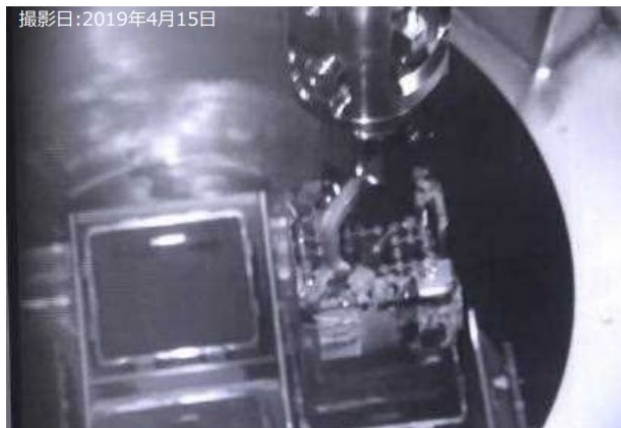
輸送容器へ燃料装填(1体目)

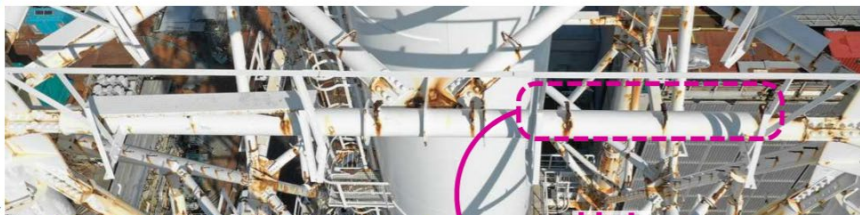
図1 足場断面図

- 【写真①】 落下した足場材があったと推定される箇所(地上約76mの南側水平材の上面)を確認。
- 【写真②】 足場材があったと推定される箇所にあるリブプレート頂部に腐食を確認。
- 【図1】 3/4号機排気筒は、昭和47年建設時に設置した足場材(以下、旧足場材)の上面に、新たな足場材を被せる改造工事を昭和63年に行っている。(リブプレートと旧足場材、旧足場材と新たな足場材がそれぞれ溶接で繋がっていた構造)
- 足場の落下原因は、リブプレート頂部に設置されている旧足場材が軒下腐食*により腐食、減肉、部分消失し、旧足場材の上面に追加設置した足場材が強風時に落下したものと推定。

* 軒下のような雨がかりによる洗い流し効果が期待できない環境で、海塩等の付着物濃度が大きくなり部材の腐食が進行する腐食形態
足場材(改造工事で設置)

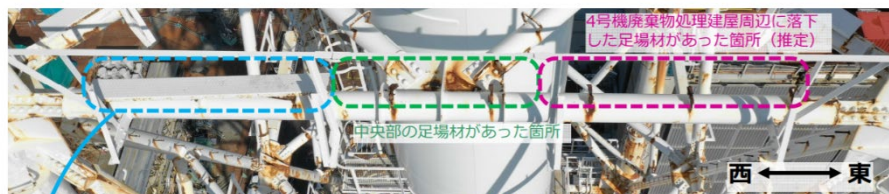
【写真①】 地上約76mの南側水平材（再掲）

- 【写真①】 落下した足場材があったと推定される箇所（地上約76m付近・写真緑色枠）に隣接する足場材の内、西側に残っている足場材(写真水色枠)に浮き上がりが見られ、中央部の足場材(写真紫色枠)はリブプレートを残して落下したと推定される。
- 【写真③】 足場材の浮き上がりを斜め下方向から撮影したところ、足場材の下面にある建設時の旧足場材の腐食、変形と共に、足場材の片側が浮き上がっている状況を確認。
- 当該足場材は現時点で2箇所以上が水平材と接合していると推定されるが、今後、落下リスク低減対策の検討を進めていく。

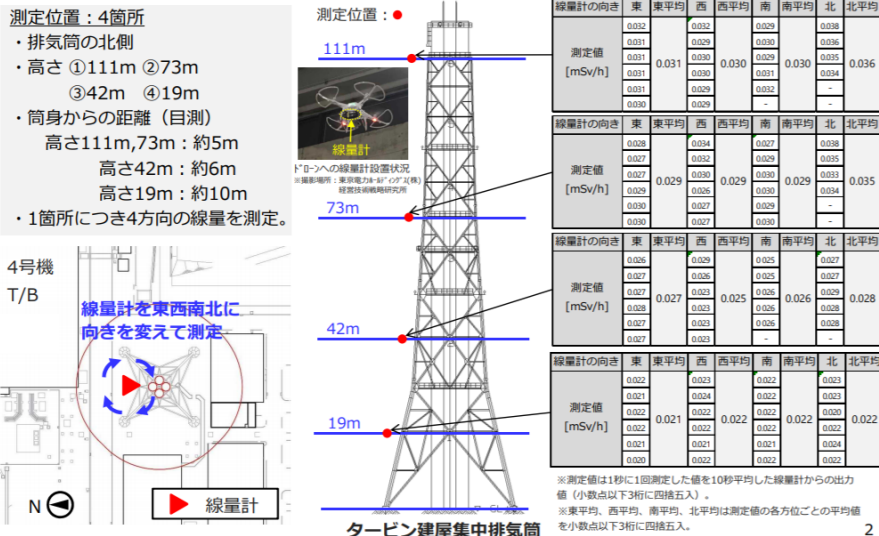
排気筒ドローン調査結果 タービン建屋集中排気筒の線量測定 **TEPCO**

- 4月10日にタービン建屋集中排気筒の北側でドローンをを用いた線量測定を実施し、この結果も踏まえて落下リスク低減対策検討を進めていく。

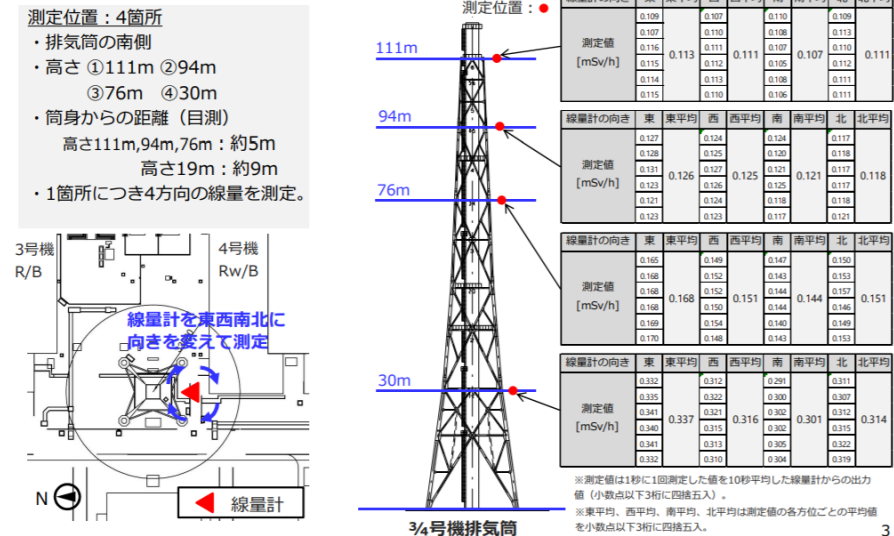
排気筒ドローン調査結果 3/4号機排気筒の線量測定 **TEPCO**

- 4月12日に3/4号機排気筒の南側でドローンをを用いた線量測定を実施し、この結果も踏まえて落下リスク低減対策検討を進めていく。

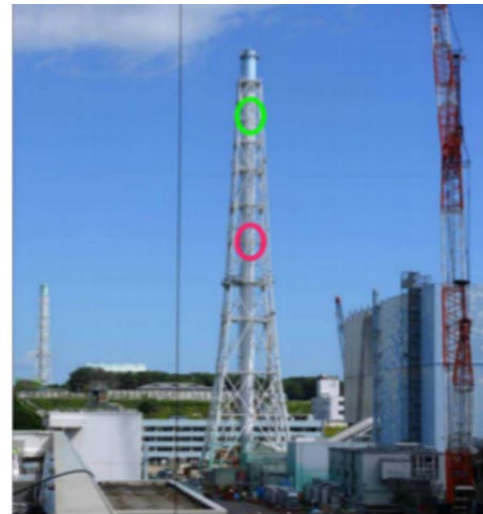
南側から撮影した全景写真

- 健全箇所の例
- 破断箇所の例
- 変形箇所の例

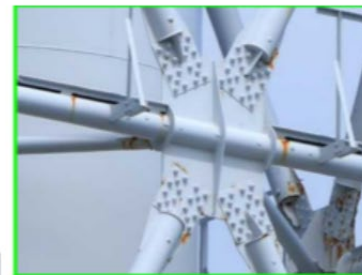
健全と判断した箇所の例

裏側

破断及び変形と判断した箇所の例

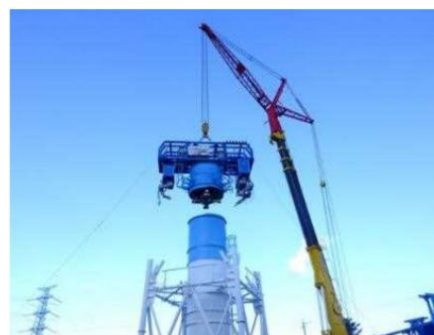
実証試験実施状況（2018.9.28）

- 8月28日より1/2号機排気筒の解体装置の実証試験に着手している。
- 作業監視用の各種カメラ配置調整・切断ツールのパラメータ調整などの装置改良を都度実施しながら、解体装置の性能検証を実施している。
- また、切断作業に伴う装置振動によるセンサー不具合や、筒身切断時の切り屑回収機構の改良などが必要となる課題も確認されており、対応・検討中。

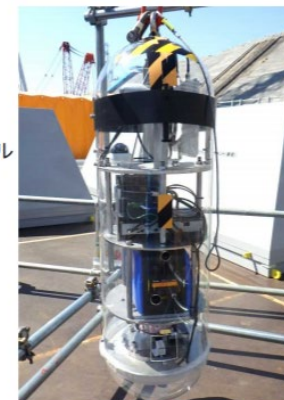
測定装置概要

【測定部分】
線量計
CdZnTe半導体検出器
