## 福島第一原発Watcher 月例レポート 2019年8月

## 使用済み燃料プール対策

**概要** 2019年8月の使用済み核燃料の取り出し準備の状況についてレポートします。

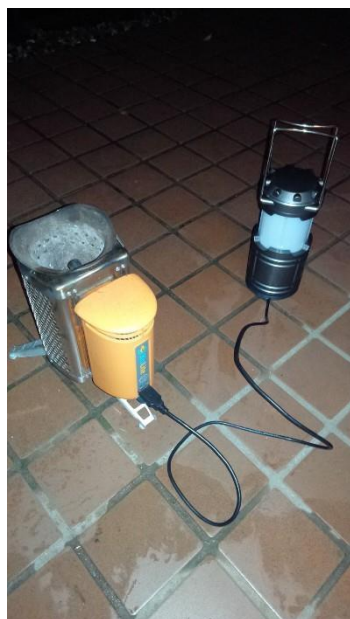
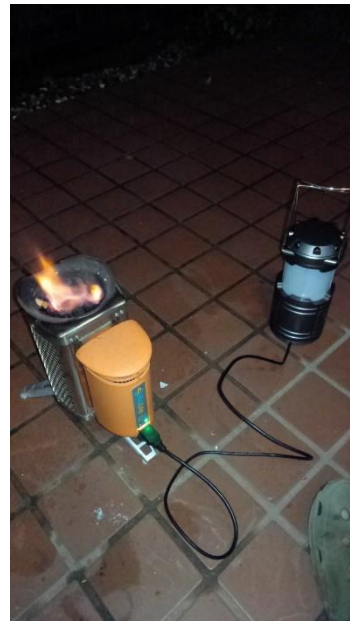
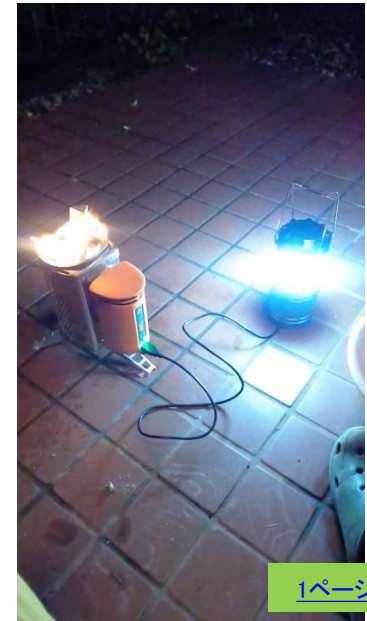
そこで筆者は、夏休みのバーゲン品の単3乾電池3本を使うLEDランタンを買ってきて、USBケーブルにつなげるよう改造してみました。

そして発電実験。結果は下の写真の通りでした。めでたしめでたし(笑)

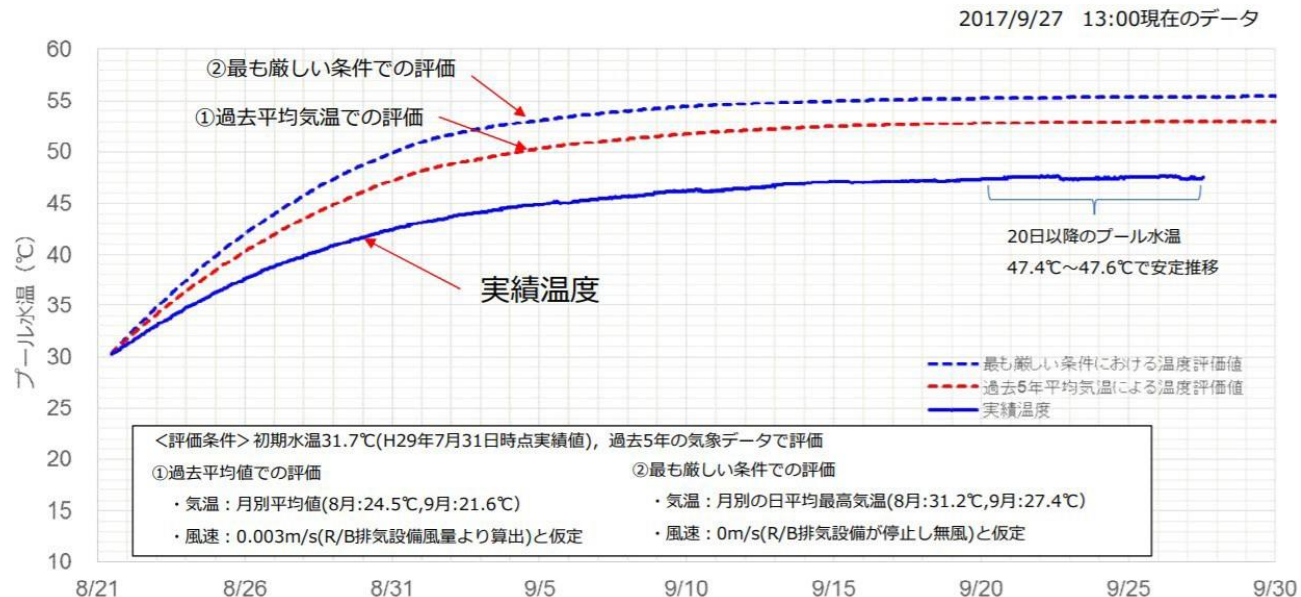
その結果、水温は運転上の制限温度(65℃)未満で推移し(下グラフ参照)、自然放熱でも制限温度に達しないこと、崩壊熱が大きい号機での使用済み燃料プール水温評価式の妥当性が確認できたということです。

なお、2号機の使用済み核燃料の崩壊熱は、2017年9月にはおおよそ180 kWと事故発生直後の約29%まで低減しているそうです。

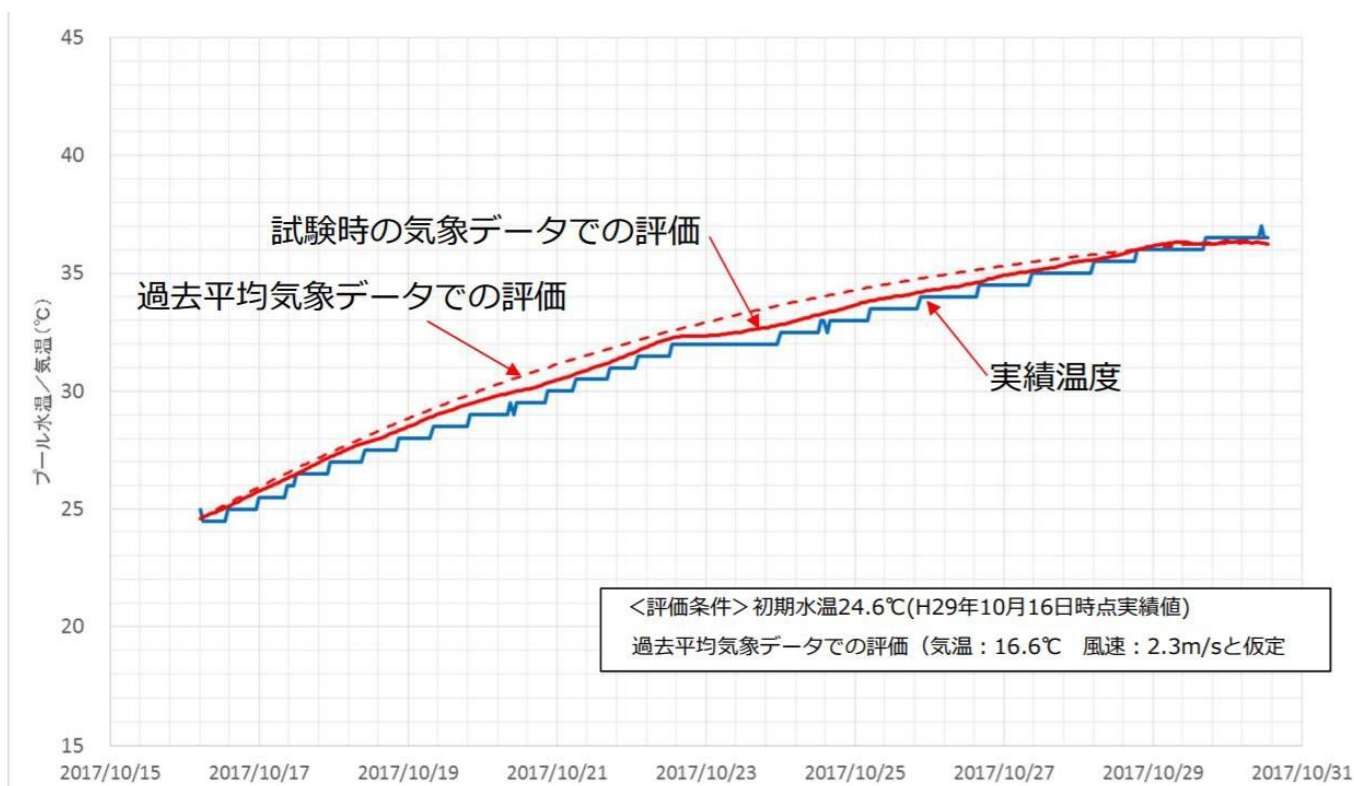
東京電力は、[前ページ](#)で紹介済みの2号機に引き続き3号機においても、使用済燃料プール信頼度向上対策工事のため、2017年10月16日～10月30日にかけて循環冷却設備を停止しました。

東京電力は、この間の使用済燃料プールの水温は、過去平均の気象データを用いて予測した温度と実績温度は概ね一致（最大温度差1.6℃）し、水温評価式の妥当性を確認したとのことです。

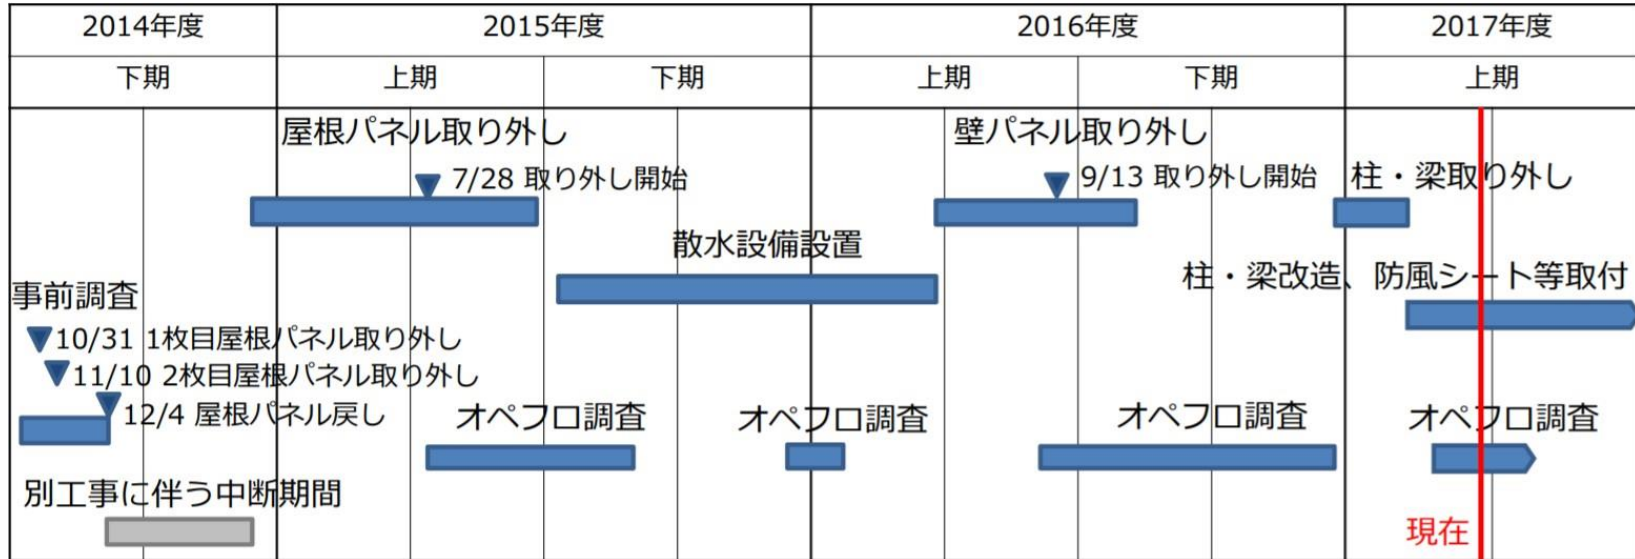
この出典中の図が、1号機原子炉建屋カバー解体作業の経過を概観しやすいので下に掲載しました。2011年3月12日水素爆発を起こし原子炉建屋の上部が吹き飛んだ1号機を、放射性物質の拡散を防止するためにすっぽり覆うカバーが完成したのが2011年10月です。建設と解体、5年間の大きな手戻りと言えるかもしれませんが、放射性物質の飛散防止・調査技術・ガレキの撤去技術等、使用済み燃料取り出しに向けて必要な技術の成熟を待つ必要な5年間だったと思います。

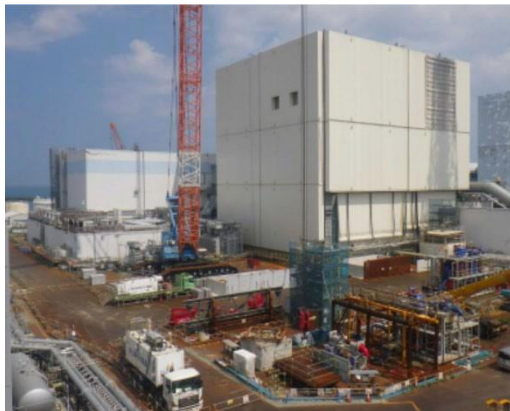
作業開始前の状況写真  
(7月11日撮影)

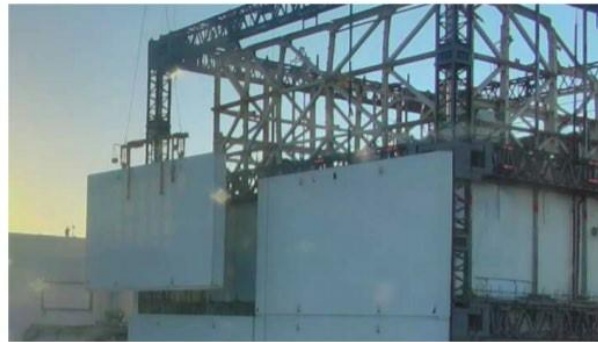
作業状況写真(10月25日撮影)

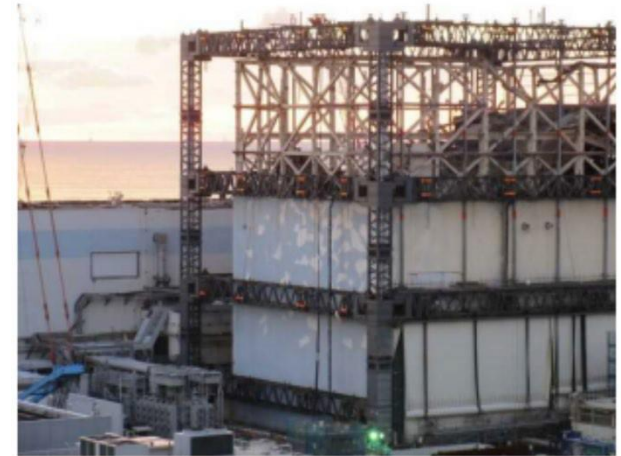
東京電力によると、2016年9月13日に始まった全18枚の壁パネル取り外し作業は、11月10日完了しました。取り外し作業と並行して実施してきたオペレーティングフロア北側のガレキ状況の調査は2017年7月に終了しています。

取り外し完了後の状況写真  
(11月10日撮影)

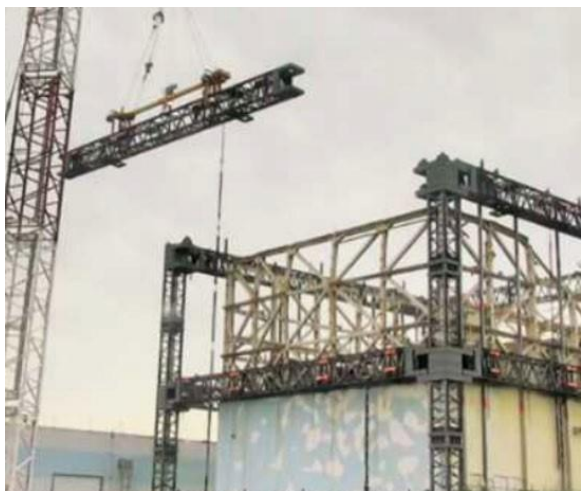
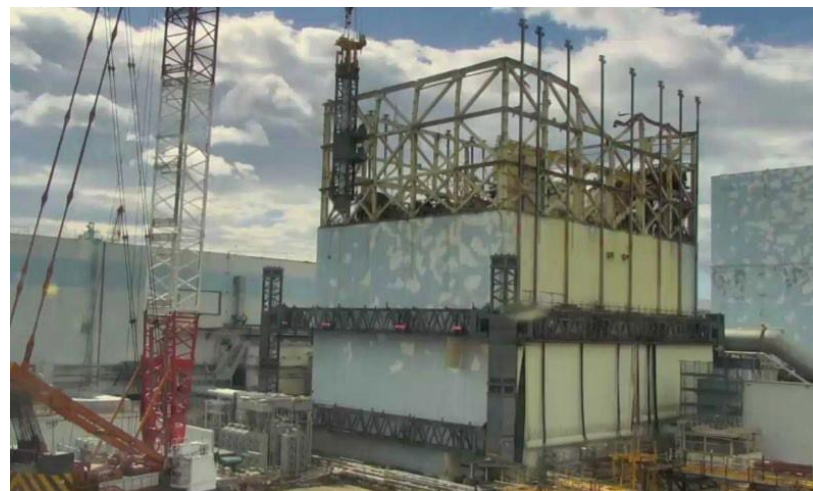
(上段北梁取り外し(3/31))

(北西柱取り外し(5/11))

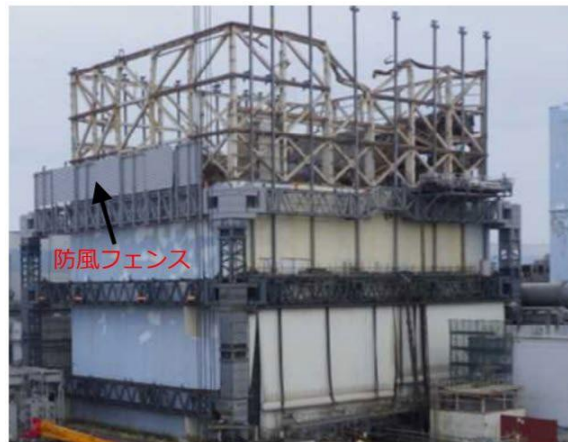
10月31日からは、北側から防風フェンスの設置を開始し、今後、順次設置を進めていくそうです。また、ガレキ撤去作業に向けて、オペレーティングフロアでのダスト監視体制を4点連続監視から6点連続監視に変更する工事を9月6日～21日にかけて実施しました。

防風フェンス設置状況(11月9日撮影)

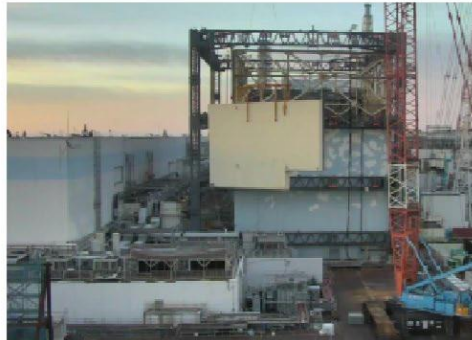
⑤ 【2016年11月10日：壁パネル取り外し完了】

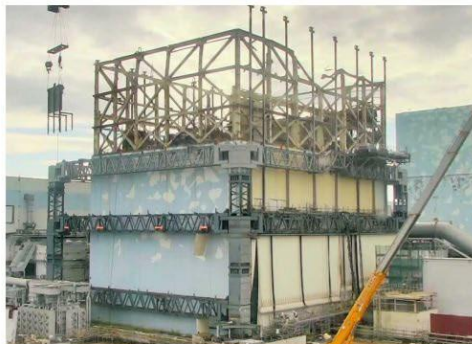
⑦ 【2017年10月31日：防風フェンス1枚目取り付け】

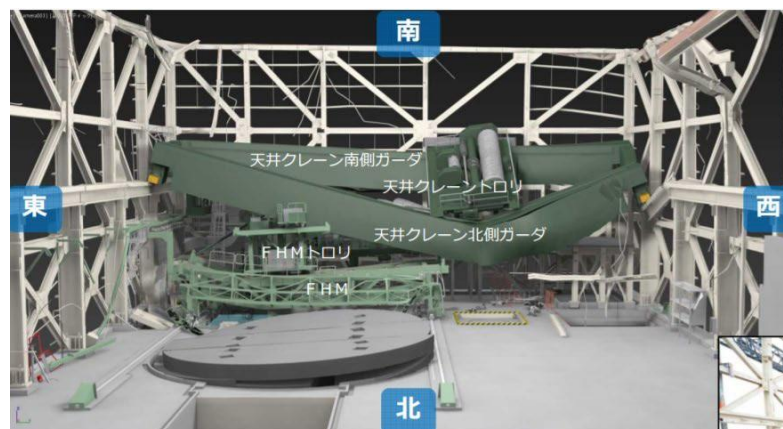
天井クレーン・FHMのイメージ図

右下の写真のもち上がった部分の下にある天井クレーンと燃料取扱機(FHM)について、東京電力は3Dスキャンの結果と撮影写真を基に、左上の図のようなイメージ図を描いています。

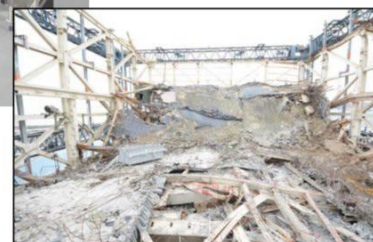
崩落屋根状況

天井クレーン等は崩落屋根が覆い被さった状態であるため、ガレキ撤去の進捗にあわせ天井クレーンと屋根鉄骨の接触面等の調査を進めるとしています。

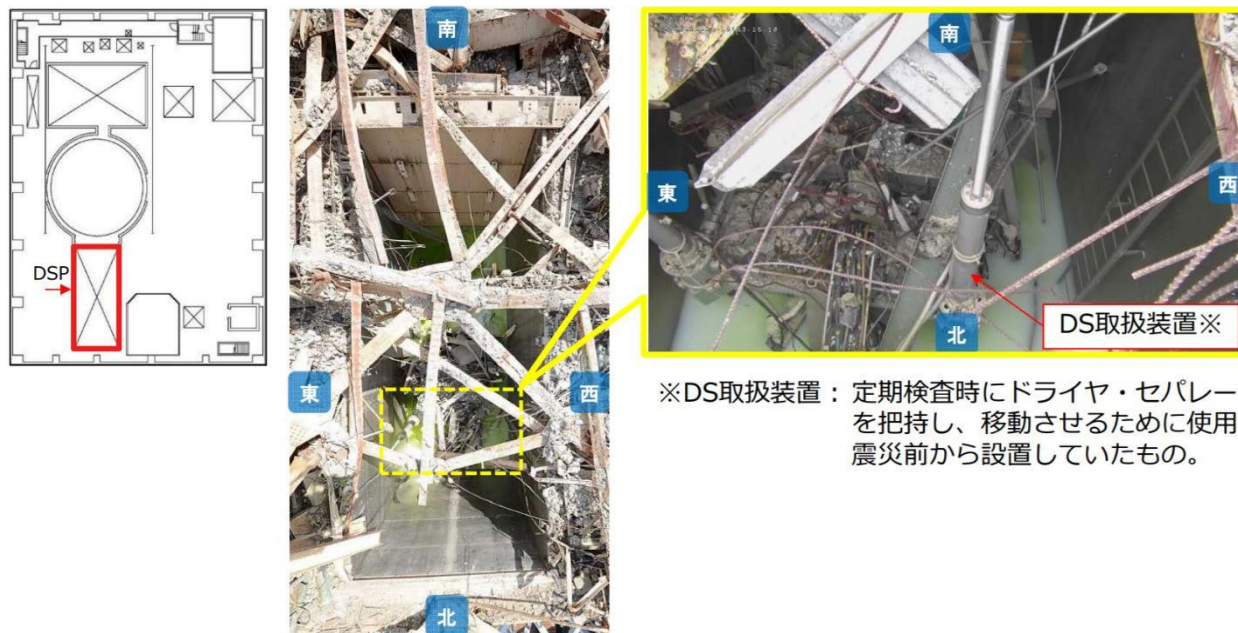
調査可能な範囲においてDSP内壁面に損傷や変形は確認されなかったがドライヤ・セパレータピット内にはガレキが堆積しています(下写真参照)。

線量率はエレベータシャフト天井上面が最大で約15 mSv/hであり、ウェルプラグ上段上面(最大値約200 mSv/h、平均値約125 mSv/h)よりも1桁低い値でした。

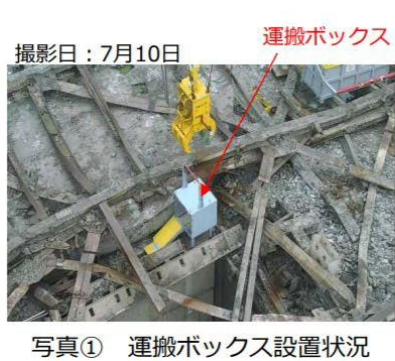
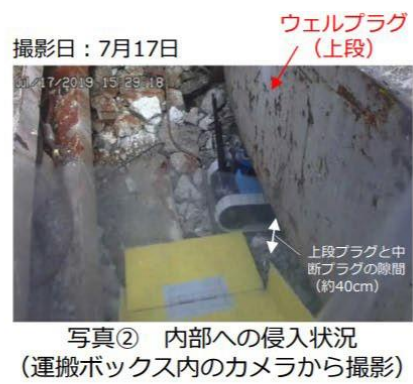
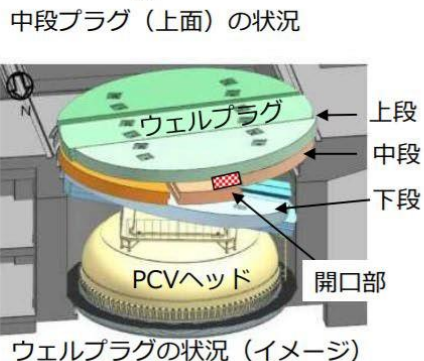
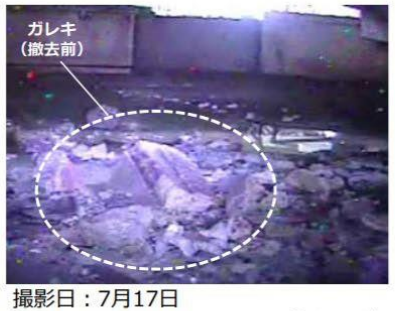
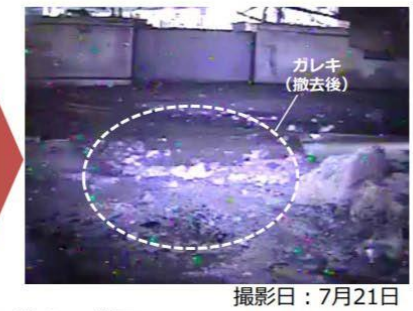
東京電力によると、7月17日からウェルプラグ調査を開始。これまでに、走行ルートに干渉するガレキの撤去を進めつつカメラ撮影が実施されました。引き続き、空間線量率測定、3D計測、スミア採取を実施するそうです。

写真③ ガレキ撤去の状況 (中段中央より南側を撮影)

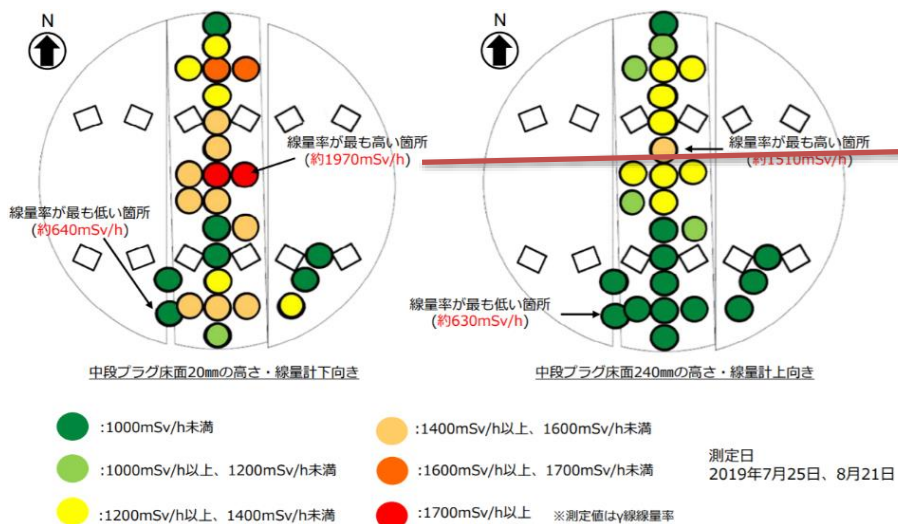
(中段プラグ上の空間線量率)

空間線量率については、東京電力の速報によると、中段プラグ上では中央プラグの中央付近の線量が高い傾向、中段プラグ下では各測定位置共に、中段プラグより下側で高くなる傾向が確認されました。相当高い線量率です(下図参照)。1号機の使用済み燃料プールにある392体の使用済み核燃料等を取り出すためには、オペレーティングフロア上に絡み合い堆積しているガレキ(崩落した鉄骨メタルサイディング製のオペレーティングフロアの屋根等。2・3号機は鉄筋コンクリート製)を撤去しなければならないのですが、そのためには、この高線量で総重量500トンを超えるウェルプラグを修理する、あるいはまるごと遮へいするなどの線量率低減対策 **参照** について東京電力等がどう判断するのか見守っていききたいと思います。

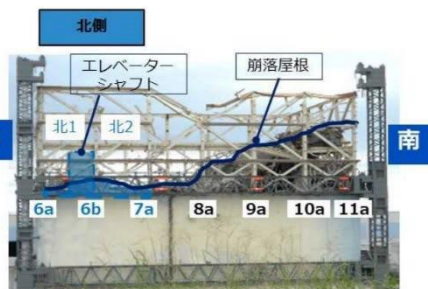
図2 立面イメージ

北側ガレキ撤去範囲

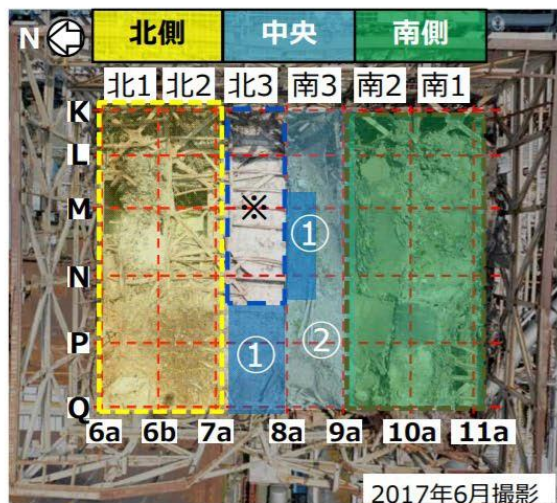
図1

図1「①」の範囲の崩落屋根はオペレーティングフロア床上に落下しています。崩落屋根のうち「ルーフブロック等～デッキプレート」についてダスト発生量の少ない吸引・把持(北側と同工法)により撤去を行う予定です。

図1「②」の範囲は、ダスト飛散抑制の観点から「ルーフブロック等」を吸引によって撤去します。

※ 中央東側(ウェルプラグ周辺)は、これまで実施したオペフロ調査にて、崩落屋根のうち「ルーフブロック等～デッキプレート」を吸引・把持により撤去済み

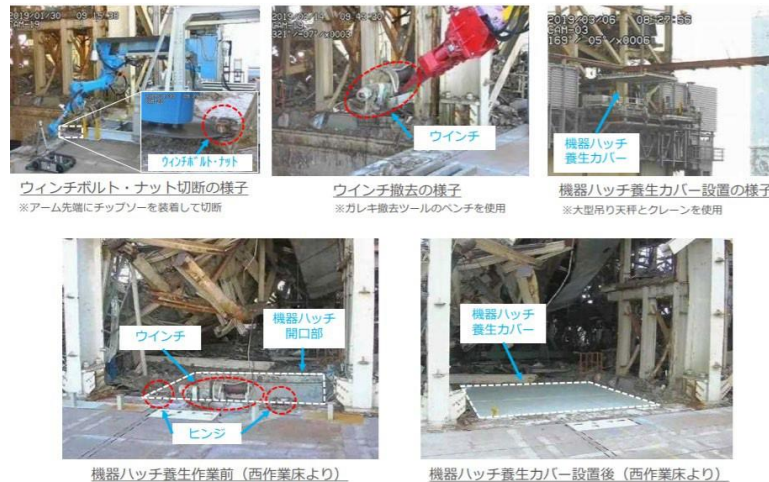
2018年12月20日の全4箇所Xブレース撤去完了、北側崩落屋根のルーフブロック等・屋根スラブ・デッキプレート撤去完了、2019年2月22日の北側と南側の鉄骨の分断作業完了、2月末の機器ハッチ養生設置作業に干渉するウインチ、ヒンジ等撤去完了を経て、3月6日に機器ハッチ養生カバーの設置を完了しました。

東京電力は、今後、遠隔操作重機を各作業床からオペレーションフロア上にアクセスさせて、使用済み燃料プール(SFP)保護等の作業に支障となる使用済み燃料プール周辺床面上の小ガレキを撤去する計画で、3月18日からはペンチ及び吸引装置を用いて使用済み燃料プール周辺東側エリアの小ガレキ撤去作業を先行実施しており、4月から遠隔操作重機を用いた作業を開始する予定としています。

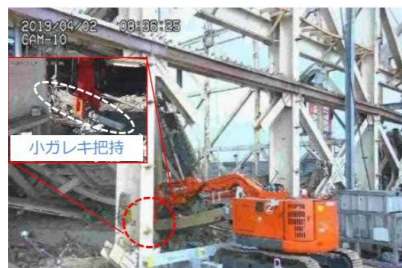
遠隔操作重機による作業状況

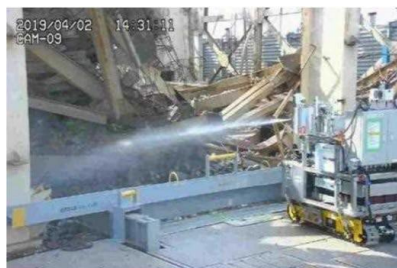
飛散防止剤散布状況

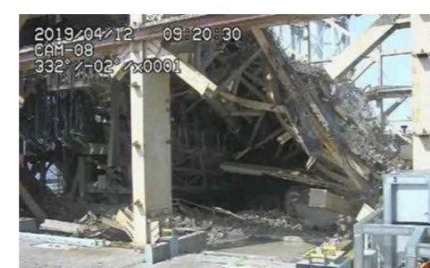
小ガレキ撤去状況

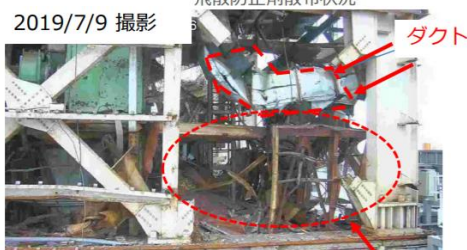
南側小ガレキ撤去前

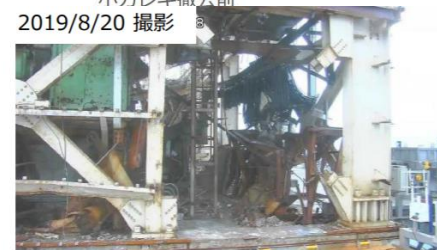
南側小ガレキ撤去後

2019年3月18日に開始されたSFP周辺小ガレキ撤去作業により、東側エリアにおいて、[前ページ](#)右下の写真の通り、SFP保護等の後半工程に使われる作業空間を確保できました。東京電力は、今後、南側エリア作業に移行する他、SFPへ東側から部分的にアクセスが可能となったことから、SFP保護等の計画立案のため、水中カメラを用いたSFP内の干渉物調査等を計画・実施していくとしています。

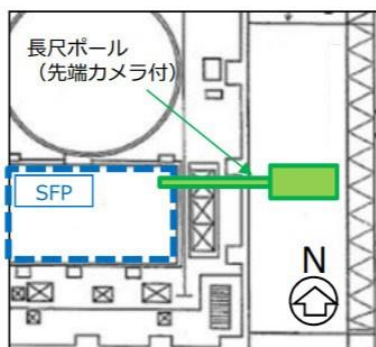
SFP内干渉物調査等のイメージ

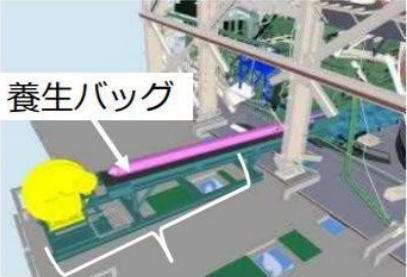
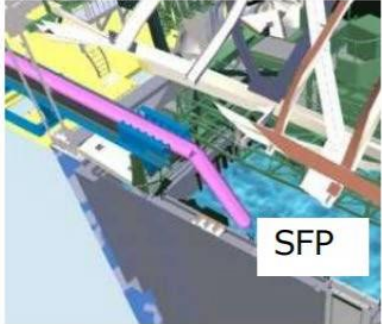
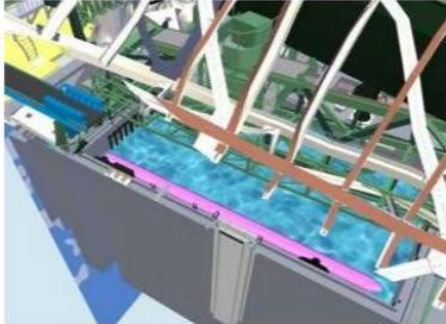
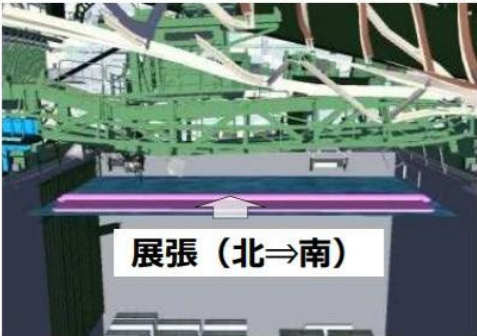
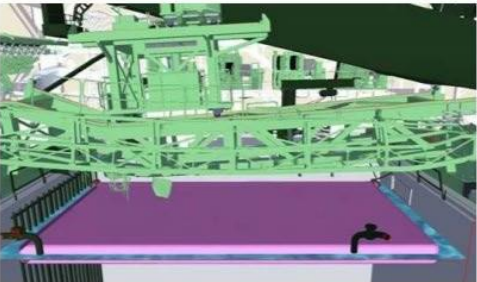
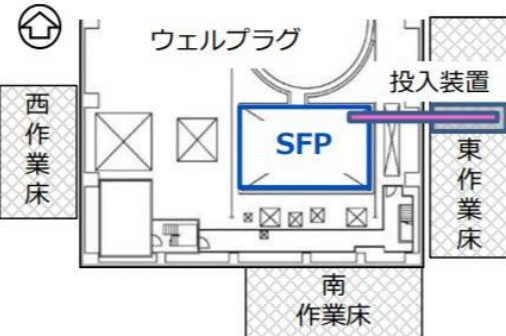
原子炉建屋東側に設置した作業床に養生バッグ投入装置を設置し、巻物状にした養生バッグをSFPに投入し(①~③)、投入完了後に養生バッグを空気で展張させ(④)、展張後にエアモルタルを注入する(⑤)。

<p>①養生バッグ設置</p>

<p>養生バッグ</p> <p>バッグ投入装置 (東作業床)</p>	<p>②バッグ投入 (開始)</p>

<p>SFP</p>	<p>③バッグ投入 (完了)</p>

<p>④バッグ展張</p>	<p>⑤エアモルタル注入</p>	<p>配置イメージ</p>

<p>展張 (北⇒南)</p>

<p>ウェルプラグ</p> <p>投入装置</p> <p>SFP</p> <p>西作業床</p> <p>東作業床</p> <p>南作業床</p>

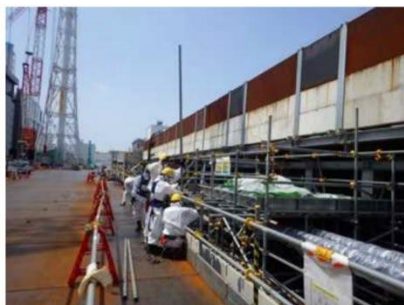
写真② 無線通信用アンテナ架台設置状況

2017年7月には、上部解体を今後進めていくための遠隔解体装置用の通信環境の整備に向けて通信ケーブル敷設等の準備工事を原子炉建屋周辺で実施しました。

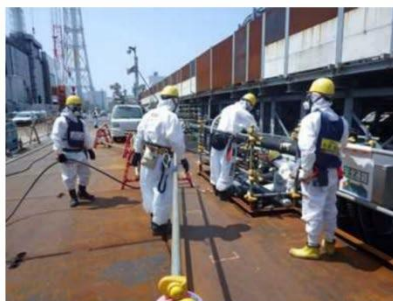
写真③ ケーブル敷設作業状況

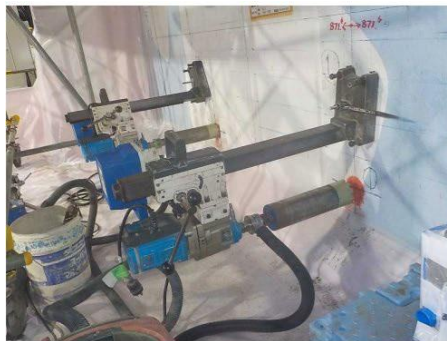
コア削孔装置設置状況

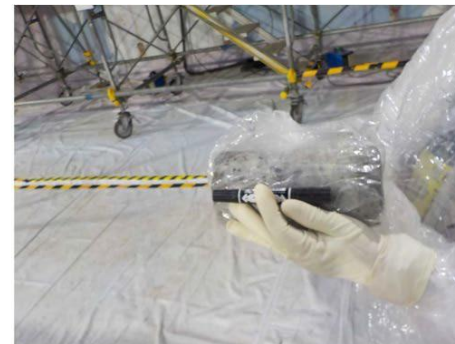
東京電力は、今後、採取したコアは構外に搬出し詳細な分析を行う予定としています。

コア採取状況

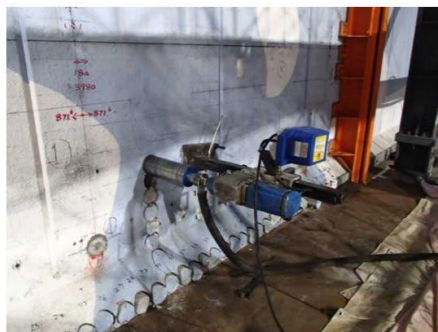
解体用コア削孔 (STEP3)  
2018/4/24撮影

2018年5月28日、2号機原子炉建屋のオペレーティングフロア階(5階)西側外壁に、幅5 m×高さ7 mの作業搬出入用の穴が明けられました。 [開口の開始に戻る](#)

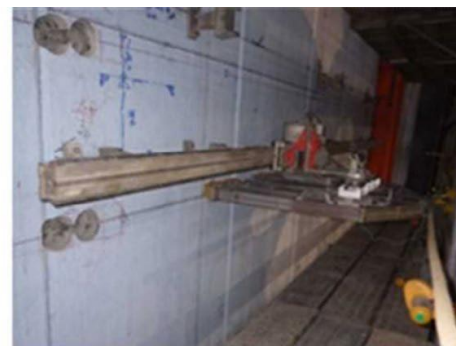
壁目地切り (STEP4)  
2018/5/14撮影

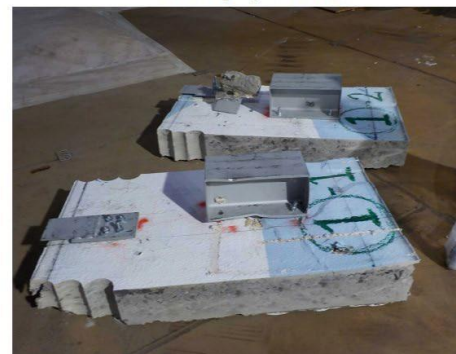
壁解体 (STEP6)  
2018/5/28撮影

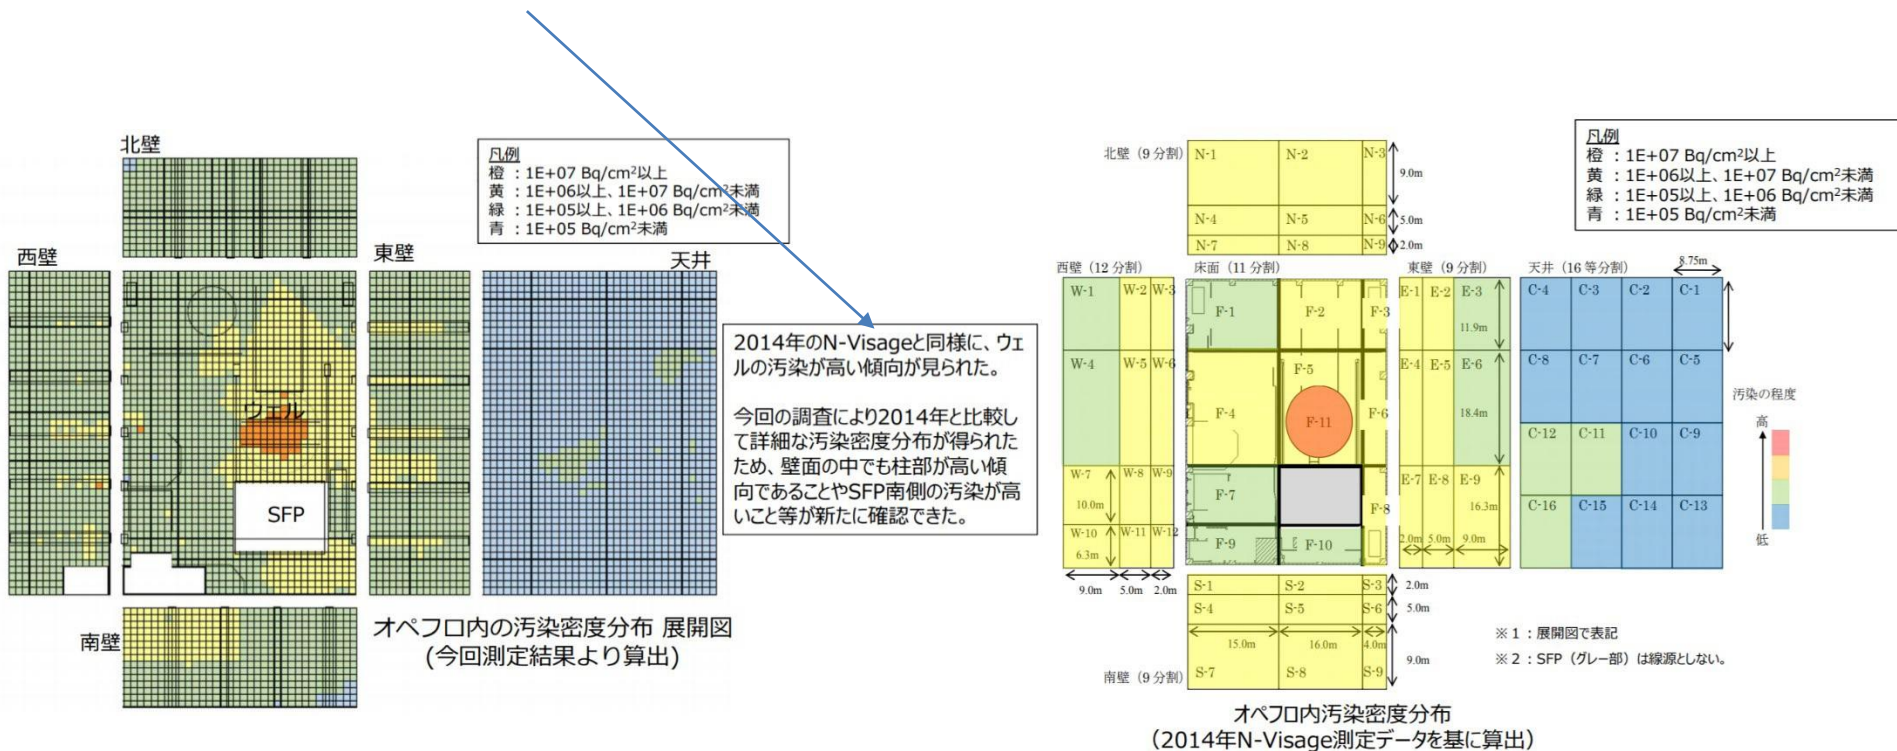
下左図は、前ページで示した各所調査結果から解析した汚染密度分布図です。下右図は2014年の汚染密度分布図です。

結果の解説は下左図の右側コラムに東京電力によるものが示されているので省略します。

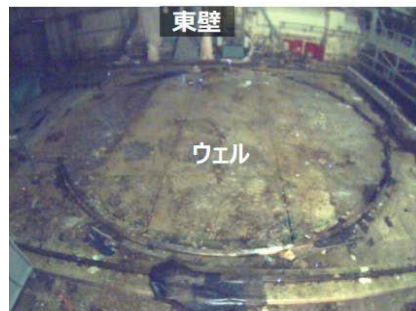
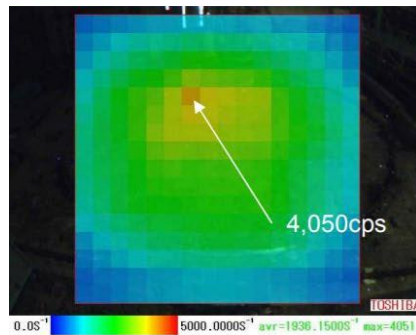
下図は、γカメラ撮影の結果の一部です。1号機

**参照** と同じくウェルプラグ上面の汚染レベルが高いことが見て取れます。

【原子炉ウェル】  
 ・ウェル上面は、養生シートやガレキの撤去をしたものの、依然として汚染レベルが高い状況。  
 ・ウェル上面の汚染は、蒸気がウェルと養生シート間に滞留し、その後乾燥したものと考えられることから、養生シートやガレキを撤去しても汚染は残留しているものと考えられる。

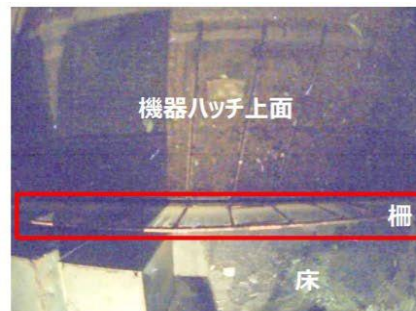
【機器ハッチ上面】  
 ・機器ハッチが除染ピットと比較して汚染レベルが高い。機器ハッチの汚染は、柵の内側付近が高い。  
 ・機器ハッチ手前の隙間から雨水等の水が流れ、その際に随伴した放射性物質が蓄積したと考えられる。

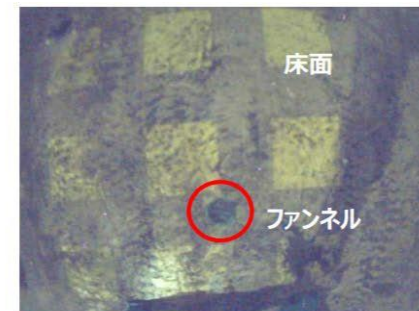
【ファンネル】  
 ・雨水等の水がファンネルに流れこみ、その際に放射性物質を随伴し、ファンネルに汚染が蓄積したものと考えられる。  
 ・逆の流れがないため、汚染が高い部分はファンネルに限定されていると考えられる。

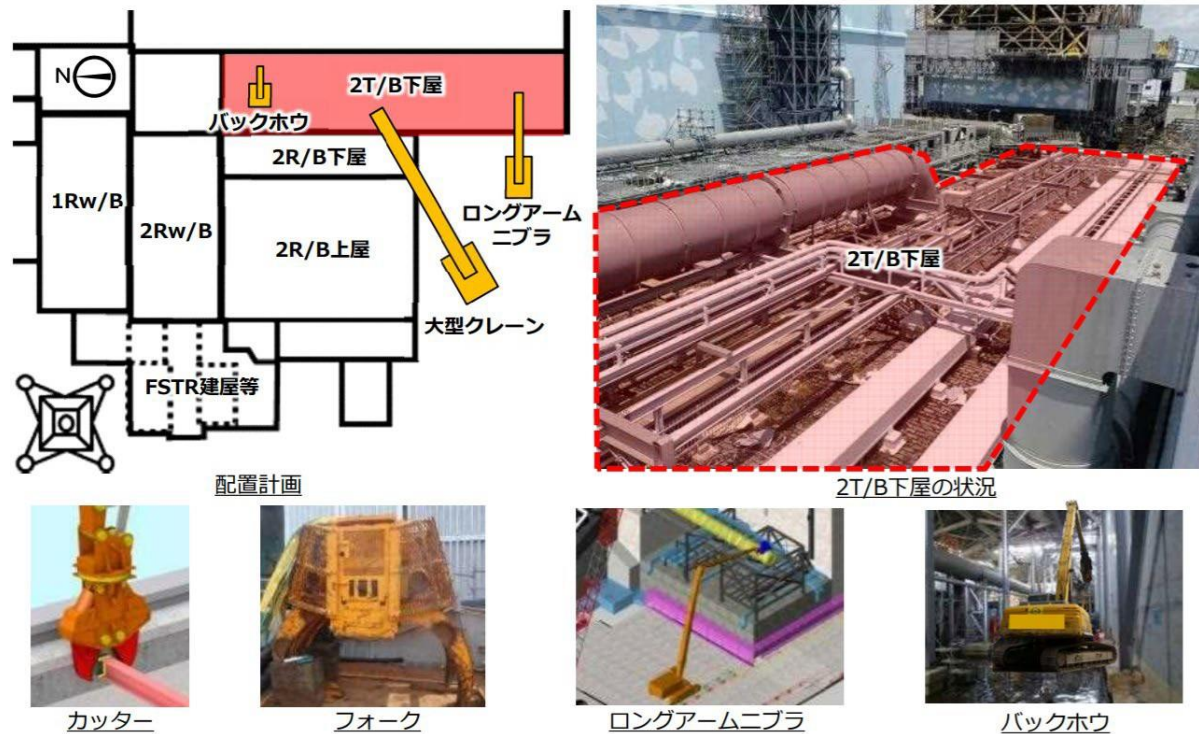
そして今後の作業として、2019年3月25日から、タービン建屋(T/B)下屋の既設配管やルーフブロック等の撤去を行うとしています。撤去作業は、下図のように、ロングアームニブラや大型クレーン吊りのカッター・フォーク、クレーンの作業範囲外はバックホウを下屋に載せて行うそうです。

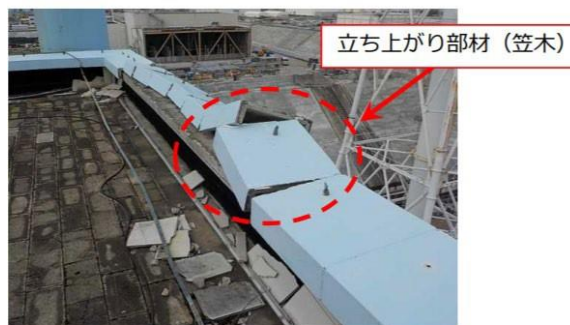
立ち上がり部材 (笠木) 状況

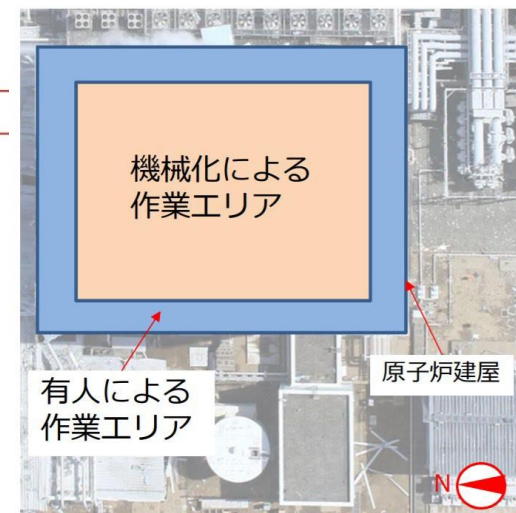
屋上の作業エリアイメージ

なお2号機屋上の空間線量率は0.5～2.5 mSv/h、面積は1550 m<sup>2</sup>です。 [TB下屋配管撤去に戻る](#) (次ページに続く)

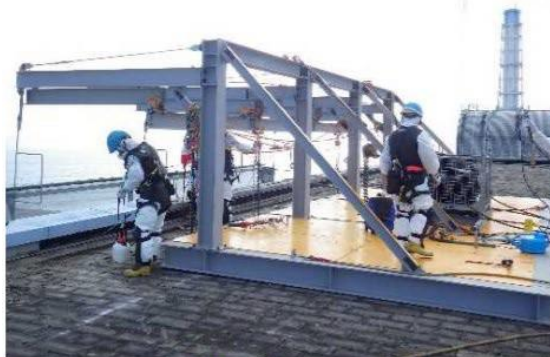
架台設置状況（原子炉建屋屋上）

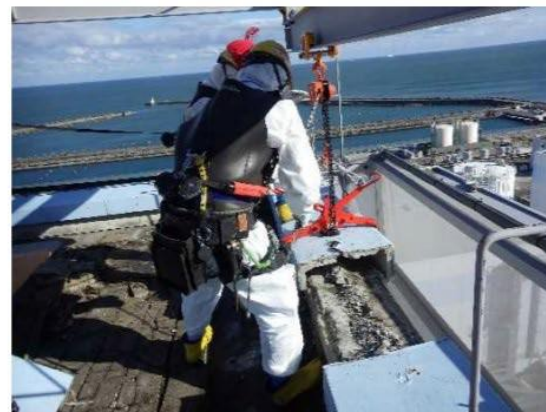
屋上での桁木撤去状況

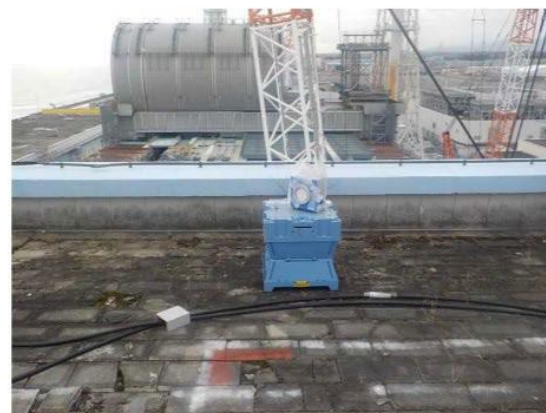
ダストサンプリング状況

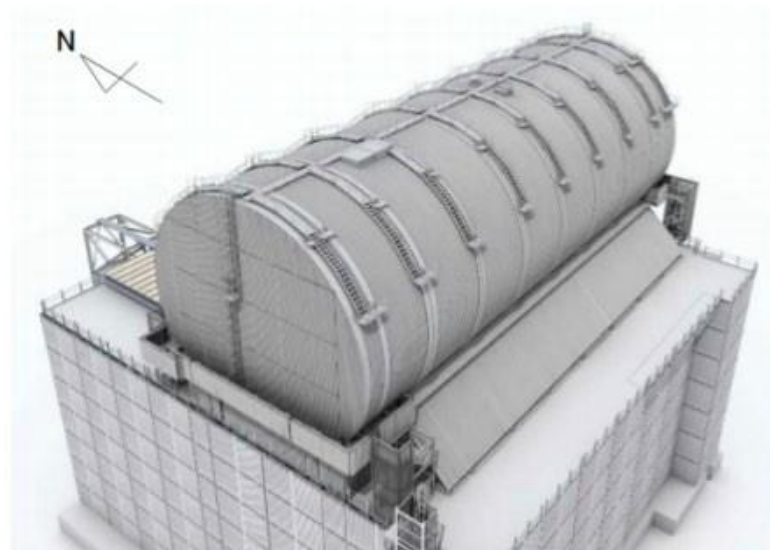
右の図はオペレーティングフロアに燃料取り出し用カバーを設置したイメージです。

次ページに示すステップを、その次のページに示したスケジュールで踏み、左の図でいうと使用済み燃料プール(SFP)を覆うように縦に設置されます。

3号機燃料取り出し用カバー 完成イメージ

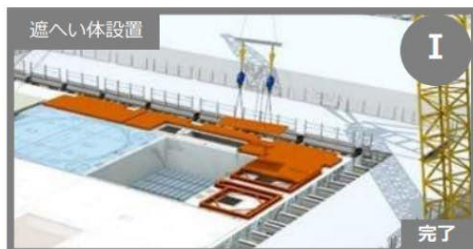
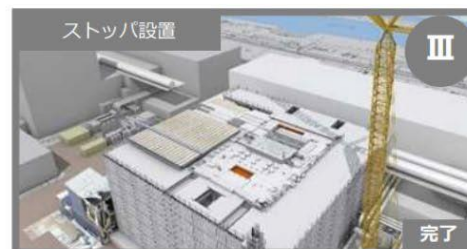
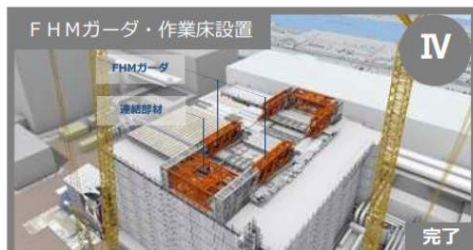
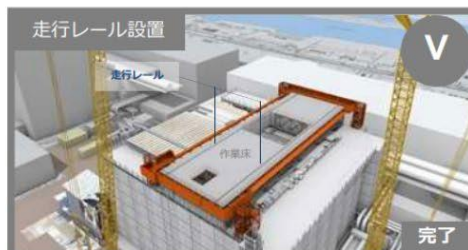
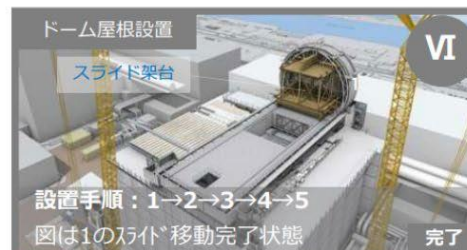
## ⑤ 燃料取り出し用カバー等設置の作業ステップ

- ステップⅢ～Ⅳ：門型架構の設置
- ステップⅤ：走行レールの設置
- ステップⅥ～Ⅸ：ドーム屋根部材および燃料取扱設備等の設置

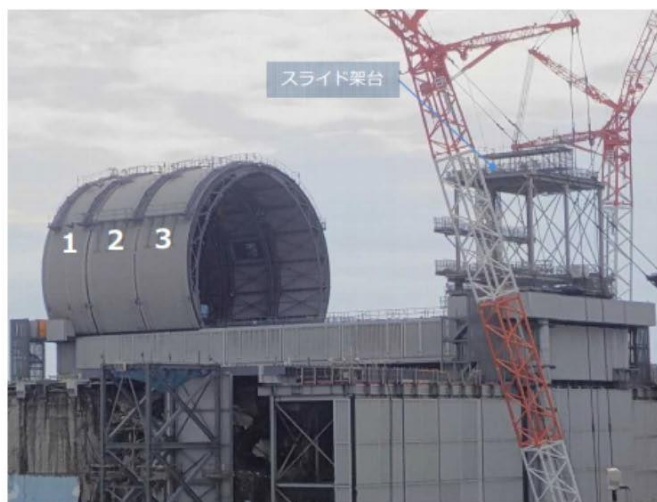
ドーム屋根設置状況  
(撮影日:2017年10月17日)

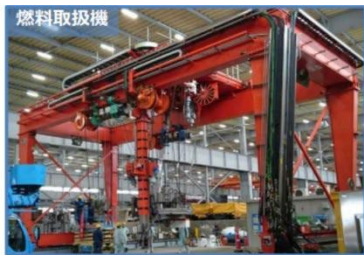
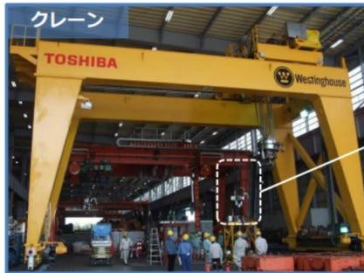
■ 燃料取扱機・クレーン設置（ステップⅦ）に向けて工場での燃料取扱機・クレーンの動作確認を完了し出荷の準備中。

燃料取扱機・クレーンの動作確認状況  
(撮影日：燃料取扱機2017年9月12日 クレーン2017年9月14日)

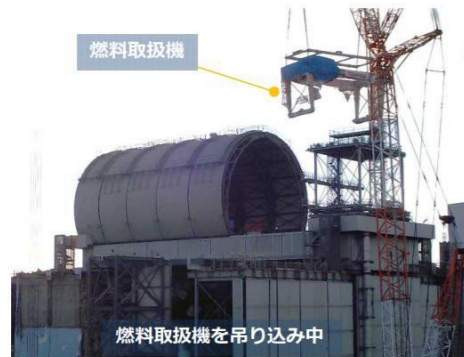
燃料取扱機を吊り込み中

燃料取扱機・クレーン関連設備設置工事を  
2017年9月に着手。  
燃料取扱機・クレーンの水切り（海上から構内へ  
入）を11月8日に完了。  
燃料取扱機のガーダ上への設置を11月12日に完了。  
クレーンのガーダ上への設置を11月20日に完了。

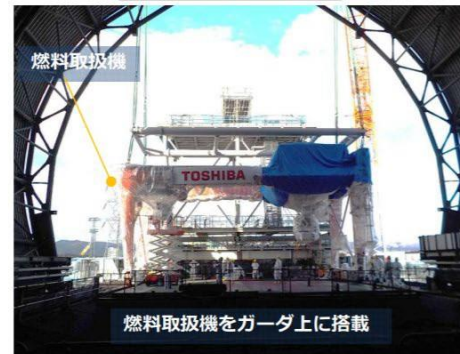
燃料取扱機をガーダ上に搭載

燃料取扱機、ガーダ上への設置状況  
(撮影日2017年11月12日)

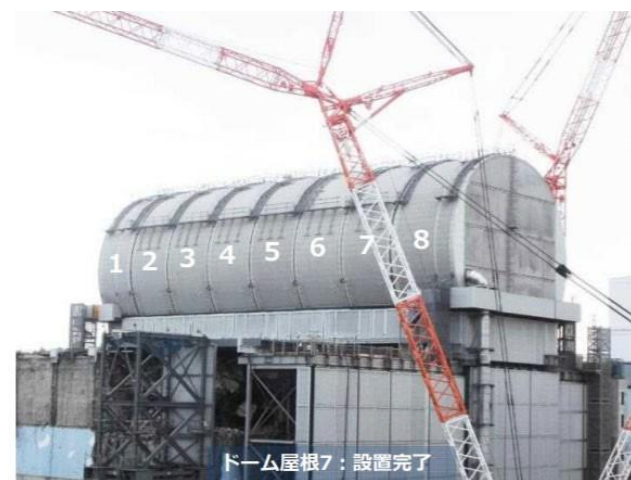
ドーム屋根7:設置完了

ドーム屋根7設置完了  
(撮影日2018年2月28日)

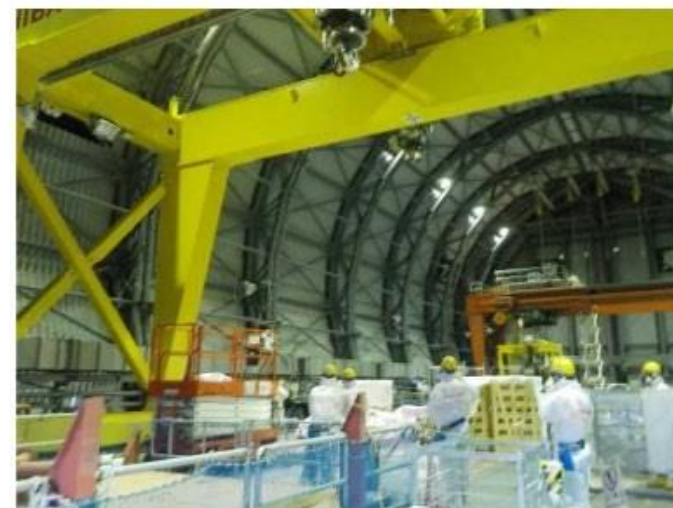
(クレーン試運転の様子(3号機オペレーティングフロア))

また東京電力によると、クレーン試運転中にクレーンの主巻の関連機器に不具合が発生し、5月現在、試運転を中止し原因調査を実施中ですが、主巻以外の機器については予定通り試運転を実施しています。

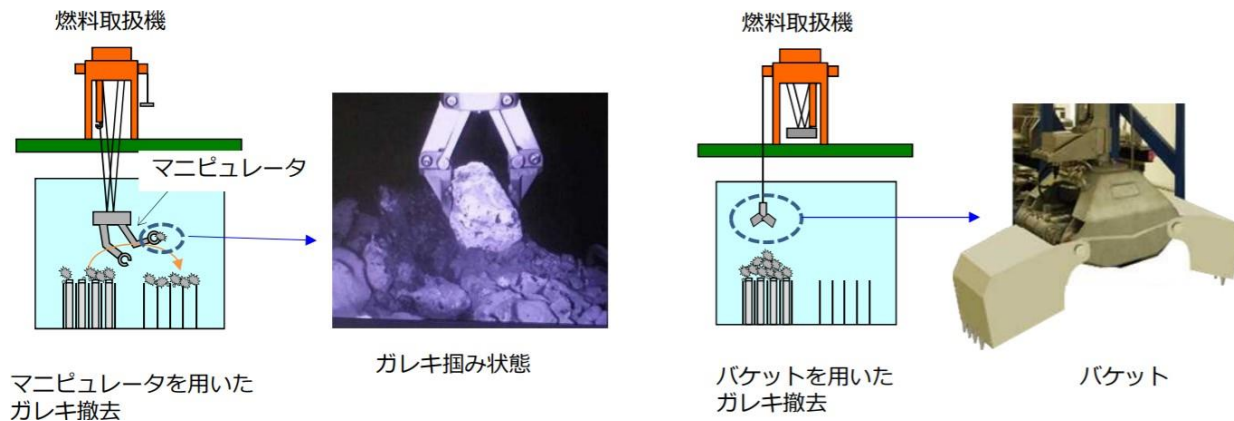
(直径100 mmを超える大きなガレキ撤去の進め方)

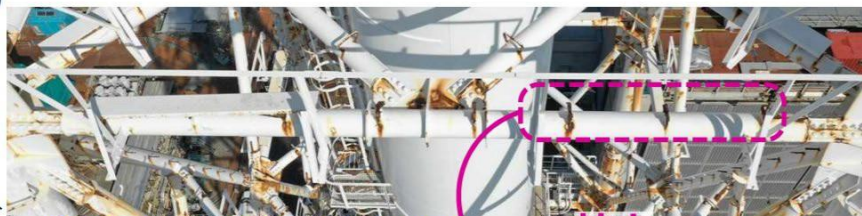
図1 足場断面図

- 【写真①】 落下した足場材があったと推定される箇所(地上約76mの南側水平材の上面)を確認。
- 【写真②】 足場材があったと推定される箇所にあるリブプレート頂部に腐食を確認。
- 【図1】 3/4号機排気筒は、昭和47年建設時に設置した足場材(以下、旧足場材)の上面に、新たな足場材を被せる改造工事を昭和63年に行っている。(リブプレートと旧足場材、旧足場材と新たな足場材がそれぞれ溶接で繋がっていた構造)
- 足場の落下原因は、リブプレート頂部に設置されている旧足場材が軒下腐食※により腐食、減肉、部分消失し、旧足場材の上面に追加設置した足場材が強風時に落下したものと推定。

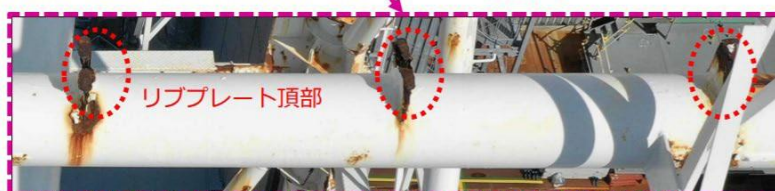
【参考】 改造工事前の足場写真  
(昭和61年撮影)

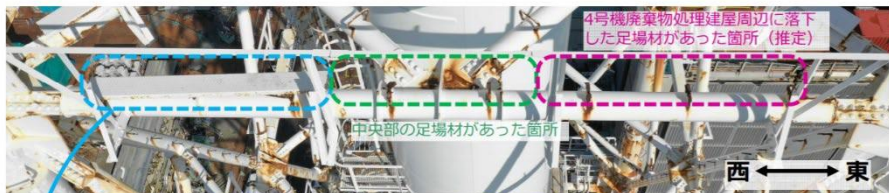
【写真①】 地上約76mの南側水平材（再掲）

- 【写真①】 落下した足場材があったと推定される箇所（地上約76m付近・写真緑色枠）に隣接する足場材の内、西側に残っている足場材(写真水色枠)に浮き上がりが見られ、中央部の足場材(写真紫色枠)はリブプレートを残して落下したと推定される。
- 【写真③】 足場材の浮き上がりを斜め下方向から撮影したところ、足場材の下面にある建設時の旧足場材の腐食、変形と共に、足場材の片側が浮き上がっている状況を確認。
- 当該足場材は現時点で2箇所以上が水平材と接合していると推定されるが、今後、落下リスク低減対策の検討を進めていく。

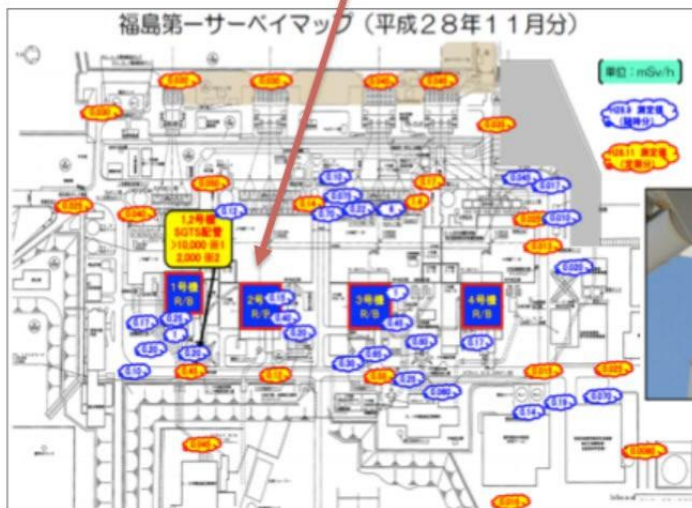
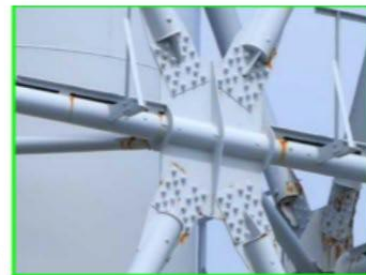
健全と判断した箇所の例

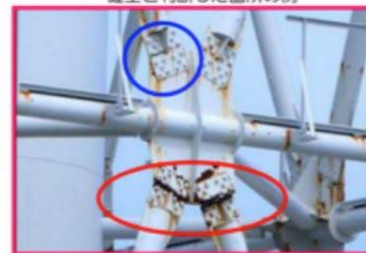
破断及び変形と判断した箇所の例

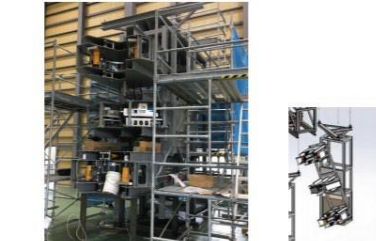
鉄塔解体装置（斜材用）組立状況

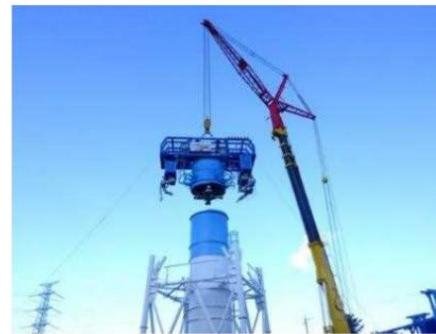
- 8月28日より1/2号機排気筒の解体装置の実証試験に着手している。
- 作業監視用の各種カメラ配置調整・切断ツールのパラメータ調整などの装置改良を都度実施しながら、解体装置の性能検証を実施している。
- また、切断作業に伴う装置振動によるセンサー不具合や、筒身切断時の切り屑回収機構の改良などが必要となる課題も確認されており、対応・検討中。

実証試験実施状況（2018.9.28）

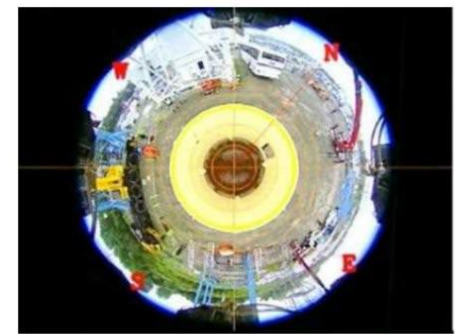
装置据付け時のカメラ画像

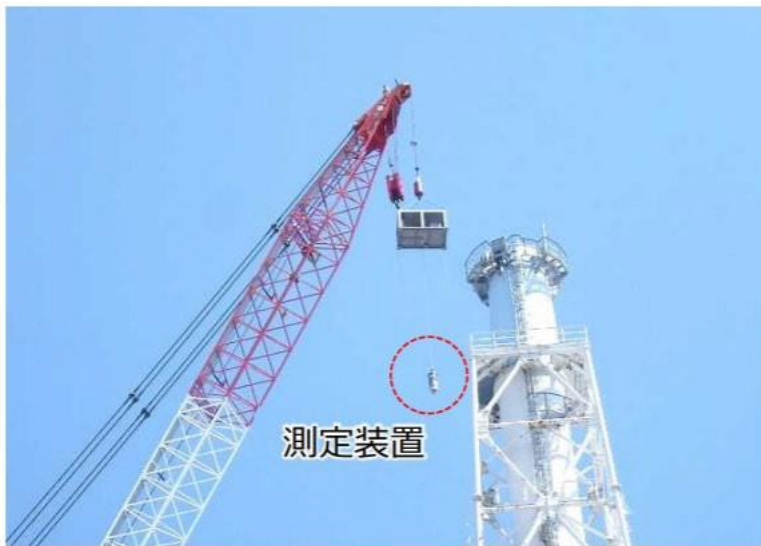
解体前調査の実施状況

またカメラ調査では、2016年10月のドローンによる調査で確認された支障物(筒身内)は排気筒筒身上端から約60mの位置にあるH鋼であり、現在の解体工事計画に影響が無く、これ以外に劣化や支障物が無いことも確認しています。
